6.7.2006

YM 11/629/2006

NR-ristikoista rakennettujen kattojen, liimapuupalkkien sekä betonisten HI-palkkien rakenteellinen turvallisuus

# **Liimapuun halkeilu**

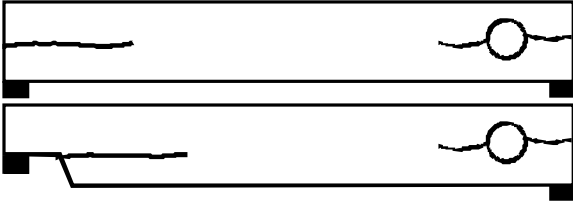
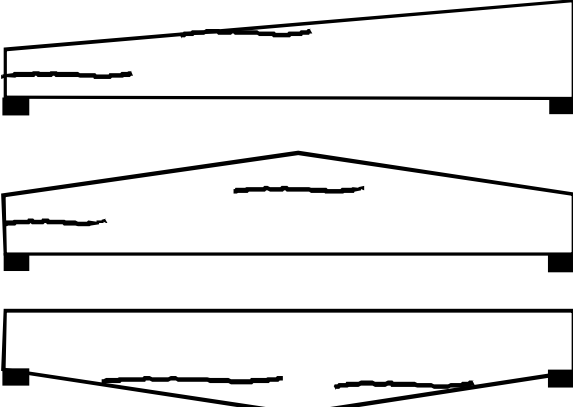
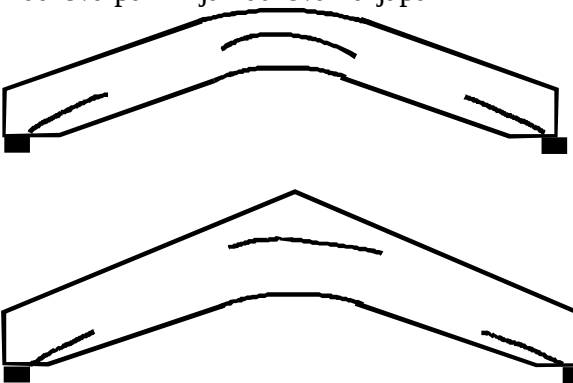
Kuva 2. Vaarallisia halkeamakohtia erilaisissa liimapuupalkeissa.

Erilaisissa liimapuupalkeissa vaarallinen halkeama sijaitsee eri kohdissa rakennetta. Kuvassa 2 on esitetty erilaisten liimapuupalkkien vaarallisimmat halkeamakohdat.

| Kannate | Vaarallisimmat halkeamat |
|---|---|
| <p>Suora palkki</p> | <ol style="list-style-type: none"> <li>1. Palkin päässä suunnilleen korkeuden puolivälissä</li> <li>2. Reiän ympäristössä</li> <li>3. Tuen lähellä olevan loveuksen juuressa silloin, kun loveus on palkin alareunassa</li> </ol> |
| <p>Pulpettipalkki ja harjapalkki:</p> | <ol style="list-style-type: none"> <li>1. Pulpettipalkin matalassa päässä suunnilleen korkeuden puolivälissä ja palkin yläreunassa</li> <li>2. Harjapalkissa palkin päässä suunnilleen korkeuden puolivälissä ja harjan alueella</li> <li>3. Käännettyssä harjapalkissa lisäksi koko alareunassa silloin, kun alareunassa lamellit on leikattu vinosti syiden suuntaan nähden</li> </ol> |
| <p>Kaareva palkki ja kaareva harjapalkki</p> | <ol style="list-style-type: none"> <li>1. Kaarevassa palkissa jännevälän keskellä, tukien lähellä erityisesti silloin, kun alareunan lamellit on katkaistu ennen niiden ulottumista tuelle</li> <li>2. Kaarevassa harjapalkissa eli bumerangipalkissa jännevälän keskellä tukien lähellä erityisesti silloin, kun alareunan lamellit on katkaistu ennen niiden ulottumista tuelle. Bumerangipalkin keskiosa on tavallista kaarevaa palkkia herkempi halkeilulle.</li> </ol> |

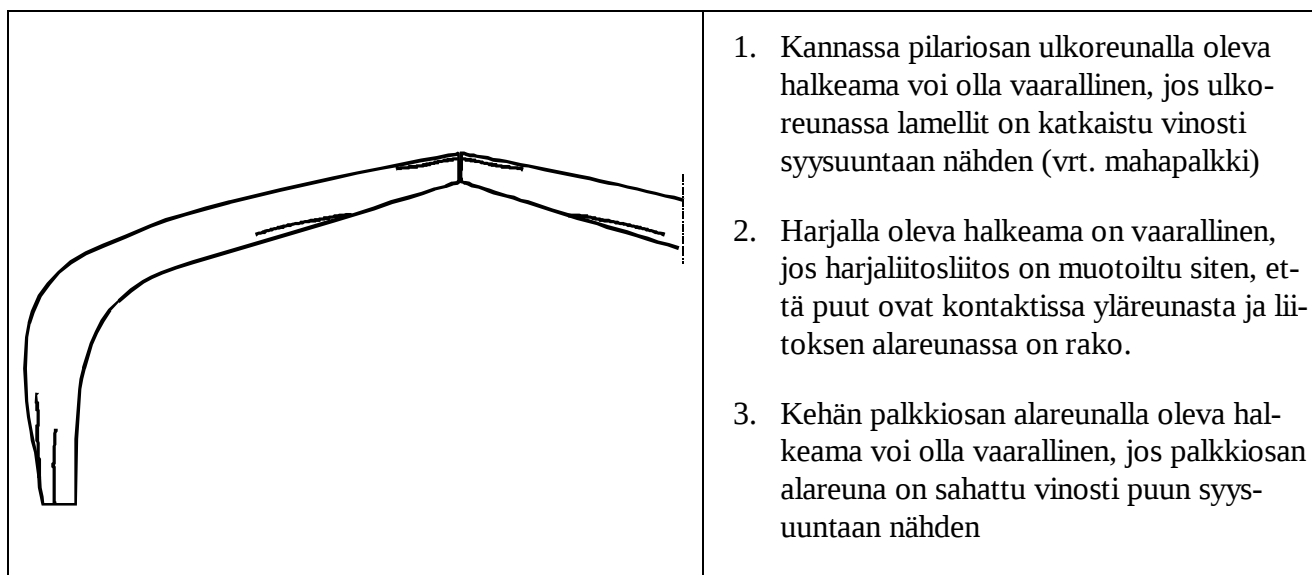
Kuva 3. Esimerkkejä kolminivelkehien halkeamista

Liimapuukehissä olevien halkeamien määrittäminen joko vaarattomiksi tai vaarallisiksi on palkkeja vaikeampaa. Kuvassa 3 on esitetty muutamia esimerkkejä kolminivelkehän halkeamista ja niiden vaarallisuudesta.

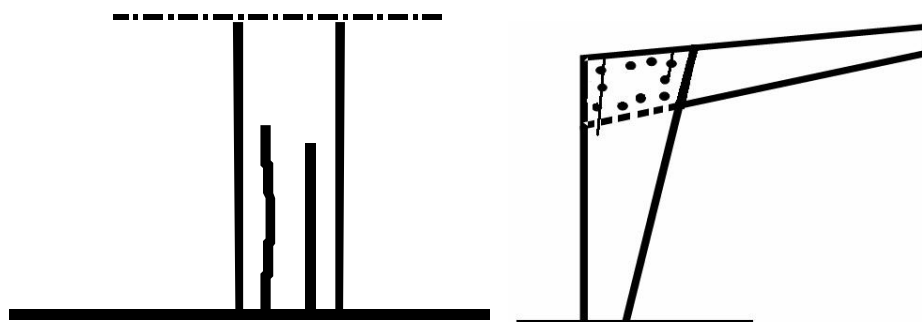
Kuva 4. Halkeamia pilarin alapään jäykässä liitoksessa ja kehäpilarin kulmassa.

Pilareissa olevat halkeamat ovat vaarattomampia kuin palkeissa. Jos pilareihin tulee vaakakuormia, esimerkiksi tuulikuormia, halkeamat voivat olla vaarallisia. Tällöin on syytä tarkastaa pilarin alapään halkeamat alueella, jossa se liittyy perustuksiin. Sama koskee myös kehäpilarien yläpään liitoksia (ks. kuva 4). Muualla kuin liitosalueella halkeamat eivät yleensä ole pilareissa vaarallisia. Jos kuitenkin halkeaman syvyys on puolet tai enemmän pilarin leveydestä, rakenne on syytä korjata.

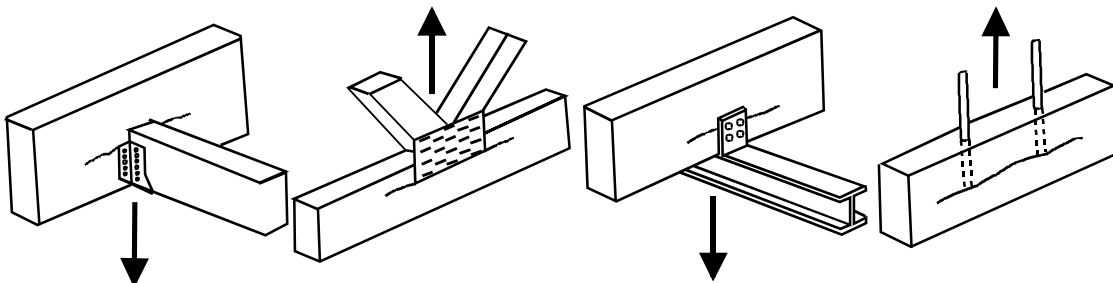
Ripustuksilla tarkoitetaan tässä liitoksia, joissa kuormat aiheuttavat oleellisia vetorasituksia puun syysuuntaa vastaan kohtisuorassa suunnassa. Tästä on esitetty esimerkkejä kuvassa 5.

Kuva 5. Esimerkkejä huonoista ripustusliitoksista, jossa puu halkeaa syitä vastaan kohtisuoran vetorasituksen vuoksi.

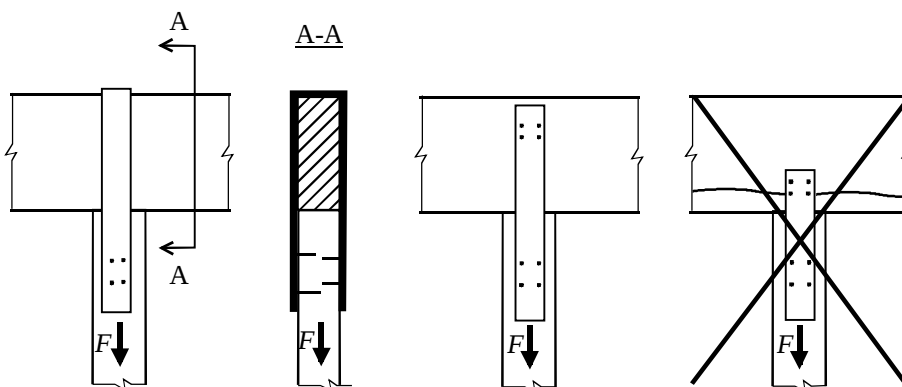
Kuvassa 6 on esimerkki sekä hyvästä että huonosta ripustusliitoksesta. Siinä vasemman puoleisessa tapauksessa kuormitus ei aiheuta halkeiluvaaraa, koska ripustus tehdään palkin päältä. Oikean puoleisessa tapauksessa on oleellinen halkeamisvaara, koska ripustus on kiinnitetty lähelle palkin alareunaa.

Kuva 6. Paras ripustus vasemmalla, hyvä keskellä ja huono oikealla.

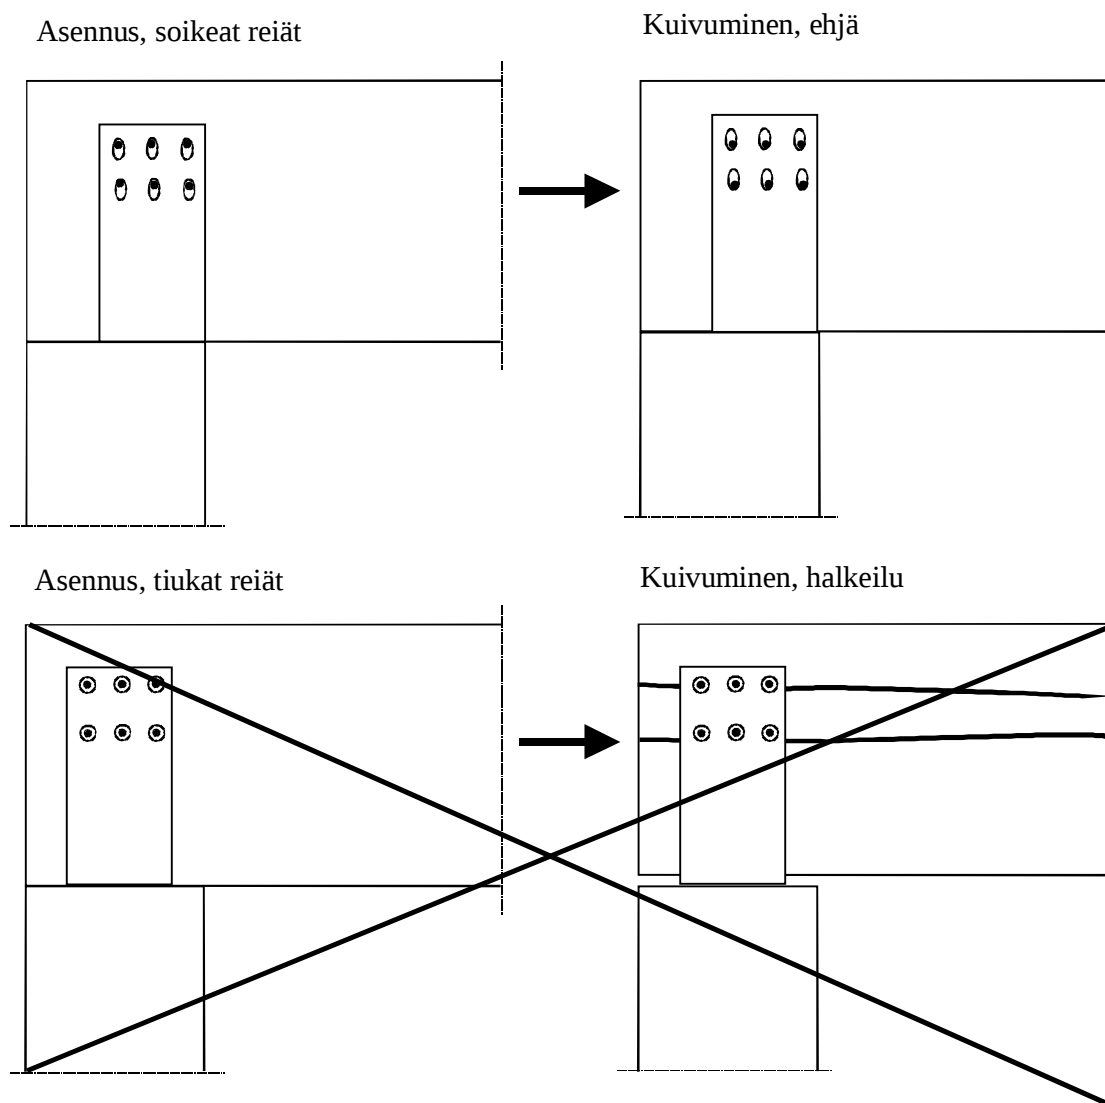
Jos palkki on kiinnitetty tuella kyljistään teräsosiin siten, että teräsosat alkavat kantaa kuormaa palkin kuivuessa, saattaa seurauksena olla palkin halkeaminen. Teräsosien tai teräksen ja palkin välisen liitoksen on oltava sellainen, että palkin kuivuessakin kuorma siirtyy alareunan kosketuksen kautta tuelle eikä palkki jää roikkumaan teräsosan varaan. Tätä on havainnollistettu kuvassa 7.

Kuvan 7 ylemmässä tapauksessa teräsosien reiät on tehty alun perin soikeiksi ja liittimet on kohdistettu asennuksessa reikien ylälaitaan. Kuivuessaan palkki kutistuu, liitin liukuu soikeissa reiässään ja palkki jää ehjäksi. Alemmassa kuvassa kiinnikkeet on sovitettu tiukkaan reikään, ja kuivuessaan palkki jää roikkumaan kiinnikkeiden varaan, kunnes palkin pää murtuu puun syitä vastaan kohtisuoran vetolujuuden ylittyessä reikien kohdalta. Jos kattorakenteella ei ole lumikuormaa, palkki jää roikkumaan ilmaan kiinnikkeiden varaan. Tällöin riittää käytännössä korjaukseksi se, että rakoon kiilataan esimerkiksi vanerista tehty raon paksuinen tukialueen kokoinen täyte.

Kuva 7. Palkin liitos tuella. Kiinnitykseen on käytetty teräslevyä, joka on kiinnitetty palkin kylkeen pulteilla tai vastaavilla.

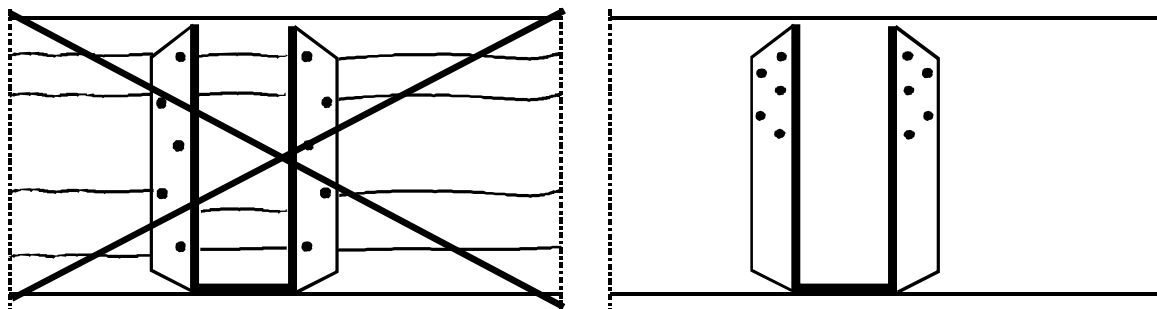
Kuivumisesta aiheutuvia palkin kylkiliitoskohdan halkeiluvaaroja on havainnollistettu kuvassa 8. Palkin kuivuessa ja samalla kutistuessa aiheutuu vetojännitys puun syitä vastaan kohtisuorassa suunnassa, jos liitososat estävät puun luonnollisen kutistumisen. Lopputuloksena pääpalkkiin muodostuu halkeamia, jotka useimmiten kulkevat liittimien kohdalta. Tämä vauriotyyppi on vaarallinen siinä mielessä, että halkeamat syntyvät silloin, kun ilman suhteellinen kosteus on pieni eli lämmitetyssä tilassa talvella. Tällöin on todennäköisesti myös lumikuormaa, joten rasitus on muutenkin suuri.

Kuva 8. Korkea ripustusliitos palkin kyljessä. Vasemmalla on liitos, jota pitäisi välttää halkeiluvaaran takia. Oikean puoleinen liitos toimii paremmin, koska liittimet palkin korkeussuunnassa ovat lähempänä toisiaan ja kauempana palkin alareunasta kuin vasemmalla olevassa kuvassa.

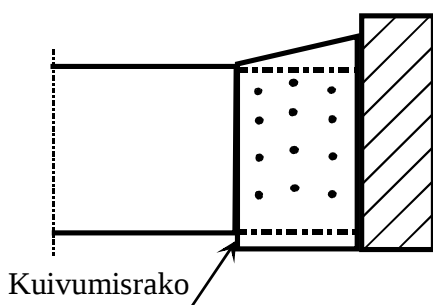
Vaikka halkeilua ei ole tapahtunut, kannattaa tarkistaa, ettei kantopintana toimivan teräsosan ja sekundaaripalkin alareunan välillä ole rakoa. Jos rakoa ilmenee, kiinnikkeet kantavat koko kuorman ja myöhemmin kuorman kasvaessa sekundaaripalkkiin saattaa syntyä halkeamia. Tästä on esimerkki kuvassa 9, joka on periaatteessa sama liitos kuin kuvassa 8.

Kuva 9. Korkea ripustusliitos, jossa liitetyn palkin alapinta ei ole kosketuksissa palkkikenkään puun kutistumisen vuoksi.

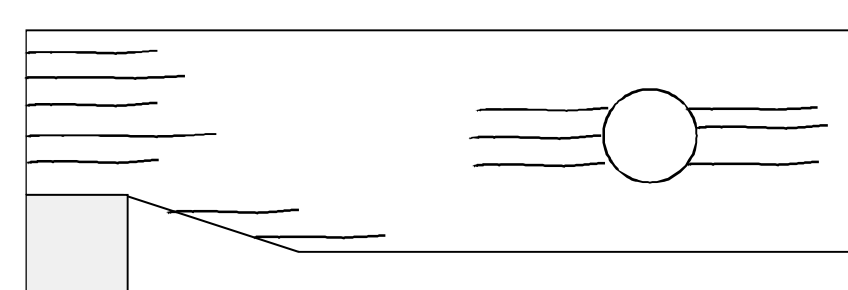
Puun epätasaiselle kuivumiselle herkkiä alueita ovat palkkien päät sekä loveusten ja reikien reunat (ks. kuva 10).

Kuva 10. Epätasaisesta kuivumisesta johtuvalle halkeilulle alttiit alueet.

Rakenteiden kantavuuden kannalta vaarallisin alue on loveuksen kohta. Reiän ympäristö voi olla vaarallinen silloin, jos reiän läpi menee ilmanvaihtokanava tai vastaava, jonka lämpötila on ympäristöään korkeampi. Putken mahdollisessa lämpöeristämisessä on varottava, ettei eristeellä täytetä kokonaan putken ja puun välistä tilaa, koska tällöin puun lämpötila nousee lähelle putken lämpötilaa.

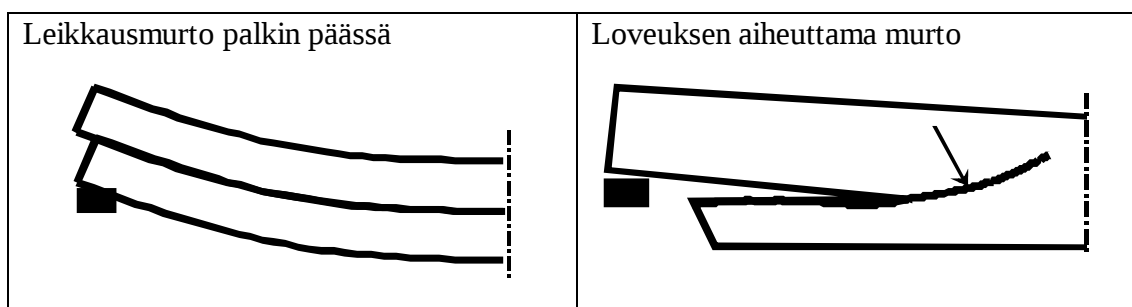
1. **Lähellä tukea** palkkiin kohdistuu suuria leikkausvoimia, jotka pyrkivät halkaisemaan palkin korkeuden puolivälistä. Jos tuen lähelle muodostuu vaakasuuntaisia kuivumishalkeamia, niin sortumavaara kasvaa. Kuivumishalkeamat syntyvät siitä, että palkki ei pääse vapaasti kutistumaan tai palkin kuivuminen on epätasaista. Tätä on selvitetty tarkemmin luvussa 6. Kuvassa 11 vasemmalta ylhäällä on esitetty palkin pää, kun leikkausmurto on tapahtunut.

2. Tuen lähellä palkin **alareunassa** oleva loveus aina riskitekijä. Mitä jyrkempi loveus on, sitä suurempi halkeamisriski on. Lovetun palkin halkeaminen aiheuttaa helposti välittömän murtumisen eli palkin kantokyvyn menetyksen. Murtuma lähtee yleensä loveuksen vaakapinnan tasolta. Murtotilannetta on havainnollistettu kuvassa 11 oikealla ylhäällä. Pahimmassa tapauksessa halkeama lähtee etenemään vinosti palkin yläreunaa kohti, jolloin palkki sortuu.

Kuva 11. Vaarallisista halkeamista ja loveuksista aiheutuvia palkin murtumisia.

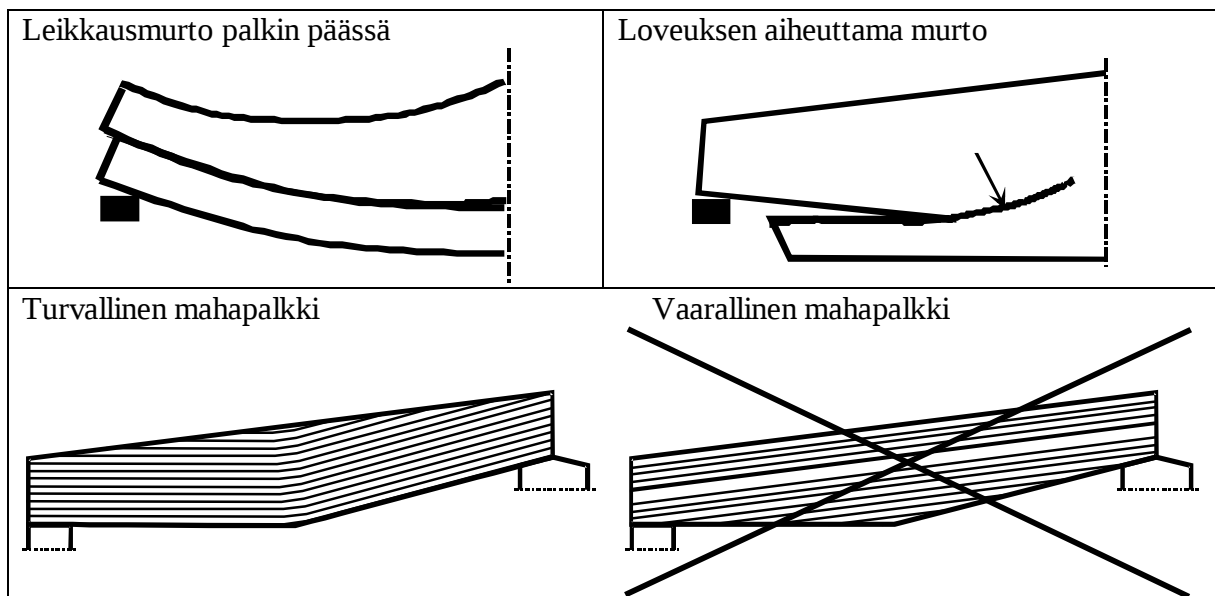
2. Tuen lähellä palkin **alareunassa** oleva loveus aina riskitekijä (vrt. luvun 9.1 kohta 2). Murtotilannetta on havainnollistettu kuvassa 12 oikealla ylhäällä. Pahimmassa tapauksessa halkeama lähtee etenemään vinosti palkin yläreunaa kohti, jolloin palkki murtuu.

3. **Reikien** ympäristö on riskialue halkeilun kannalta. Riskit ja riskipaikat ovat samat kuin suorilla palkeilla (ks. luvun 9.1 kohta 3).
4. Jos harjapalkki on harja alaspäin eli **mahapalkki** ja alareunassa puun syyt on leikattu vinosti, niin halkeilun kannalta tilanne on teknisesti sama kuin lovetuilla palkeilla. Tällöin alareunaan syntyy syitä vastaan kohtisuoria vetorasituksia. Tällaisia palkkeja on nykyään vähän. Nykyisin mahapalkit tehdään taivutetuista lamelleista, jolloin vältetään edellä kerrotusta vetomurtoriskistä syitä vastaan kohtisuorassa suunnassa (ks. kuva 12).

Kuva 12. Ylhäällä vaarallisista kuivumishalkeamista ja loveuksista johtuvia murtumismahdollisuuksia palkin tukialueella. Alhaalla vasemmalla on turvallinen mahapalkki ja oikealla riskialtis mahapalkki. Ratkaisevaa on se, ovatko mahapalkin alareunan lamellit jatkuvia vai vinosti palkin muotoon sahattuja.

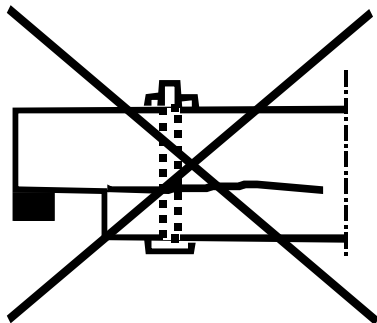
Pulttaamalla tehtyjen halkeilukorjausten suurin riskitekijä on puun kosteusmuodonmuutokset korjauksen jälkeen. Jos pulttirei'issä käytetään lisäksi liimaa, niin muodonmuutosten erot korostuvat. Pultit vaativat aina liitososien välillä selvää liukumaa ennen kuin ne ottavat voimia. Pultit alkavat siis toimia vasta sitten, kun palkki murtunut kokonaan kahdeksi osaksi. Tällöin palkin staattinen toiminta ei enää vastaa sille asetettuja vaatimuksia: kantavuus on riittämätön ja taipuma on niin suuri, että rasi-  
tukset kohdistuvat viereisille palkeille.

Kuva 14. Pulttaus on väärä korjaustapa.
