Asbesti- ja haitta-ainekartoitus rakennusten purkutöitä varten

## Asbesti- ja haitta-ainekartoitusraportti

Mikkelin vesilaitos

Kenkäveronniemen jäteveden-  
puhdistamo

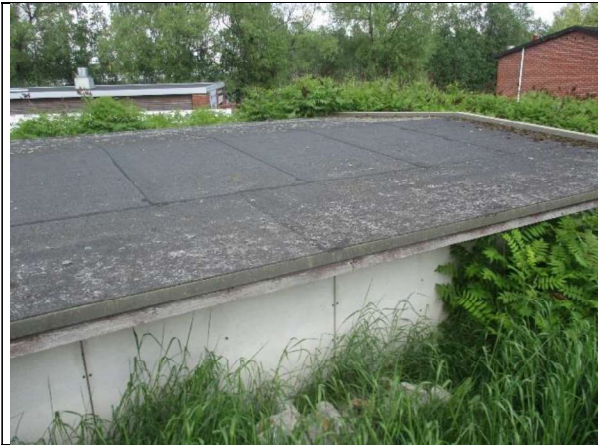
| Tunnus | Tila/materiaali | Asbestipitoisuus ja menetelmä (VM/EM*) |
|---|---|---|
| ASB.29 | RAK.2, säiliörakennus, julkisivulevy | Ei sisällä asbestia (VM) |

ASB.29, RAK.2, julkisivulevy

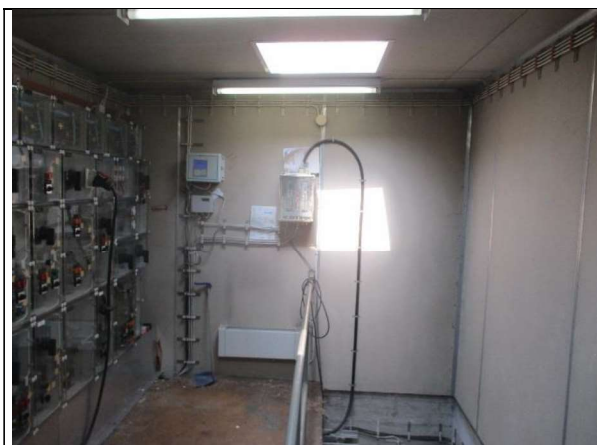
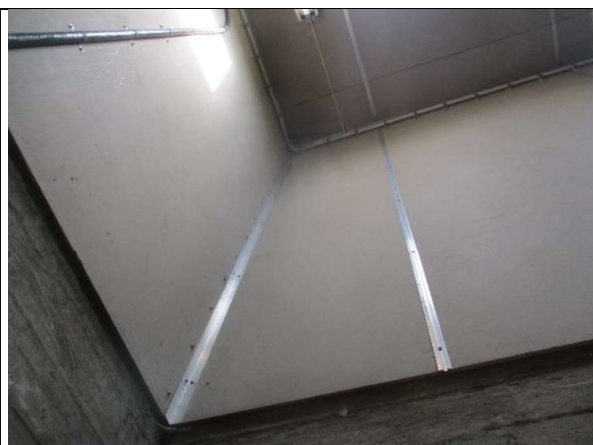
| Tunnus | Tila/materiaali | Asbestipitoisuus ja menetelmä (VM/EM*) |
|---|---|---|
| ASB.17 | RAK.10, rakennuslevy | Sisältää asbestia, krysotiili (VM) |

ASB.17, RAK.10, rakennuslevy

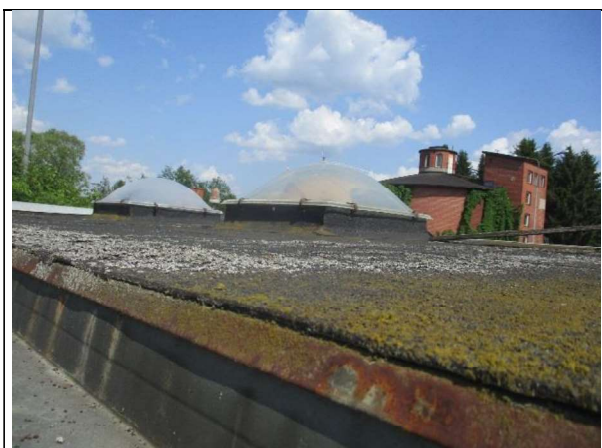
| Tunnus | Tila/materiaali | Asbestipitoisuus ja menetelmä (VM/EM*) |
|---|---|---|
| ASB.18 | RAK.10, vesikate, bitumikermi | Ei sisällä asbestia (EM) |

ASB.18, RAK.10, vesikate, bitumikermi

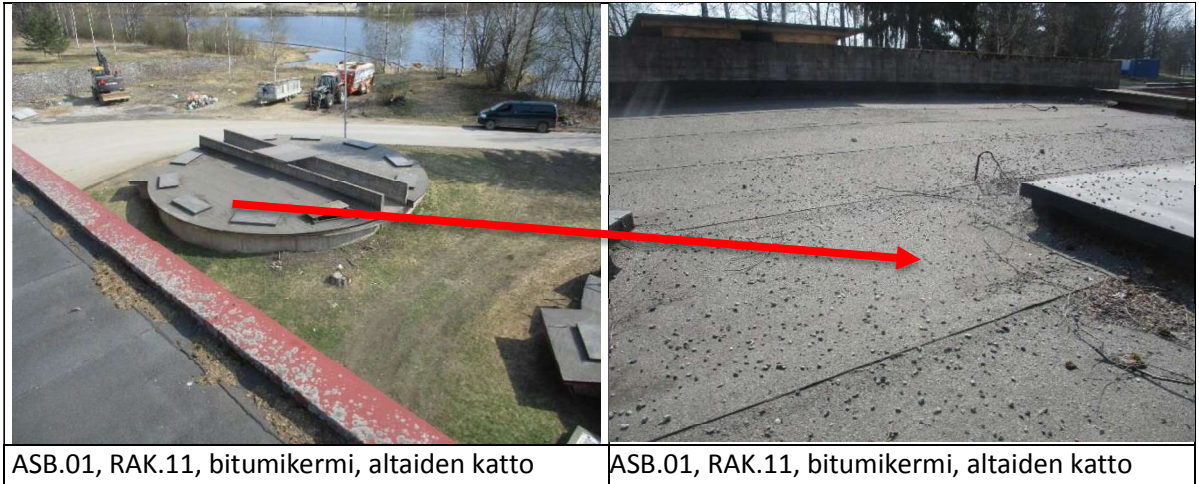
ASB.01, RAK.11, bitumikermi, altaiden katto

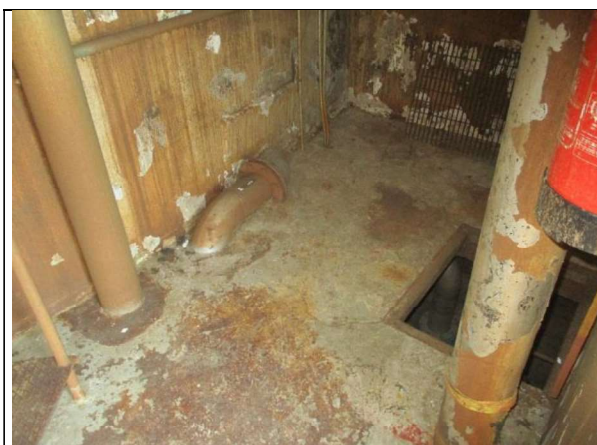
ASB.14, RAK.12, Porrastorni, seinätasoite ja -pinnoite

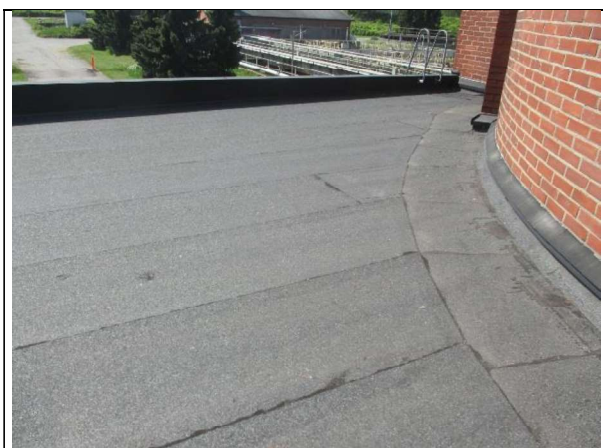
| Tunnus | Tila/materiaali | Asbestipitoisuus ja menetelmä (VM/EM*) |
|---|---|---|
| ASB.16 | RAK.12, Matala osa, vesikate, bitumikermi | Ei sisällä asbestia (VM) |

ASB.16, RAK.12, Matala osa, vesikate, bitumikermi

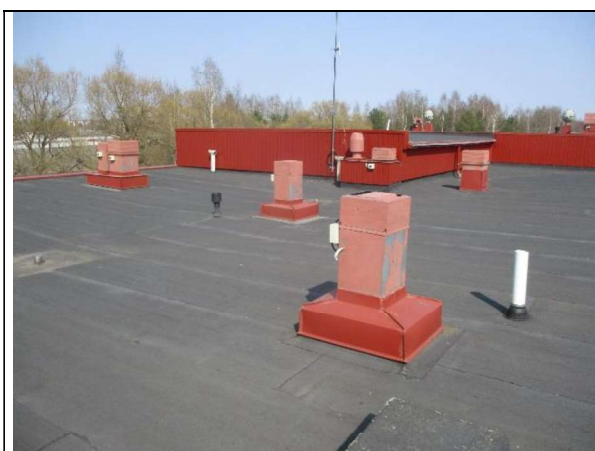
ASB.01, bitumikermi, vesikate, kokoomanäyte

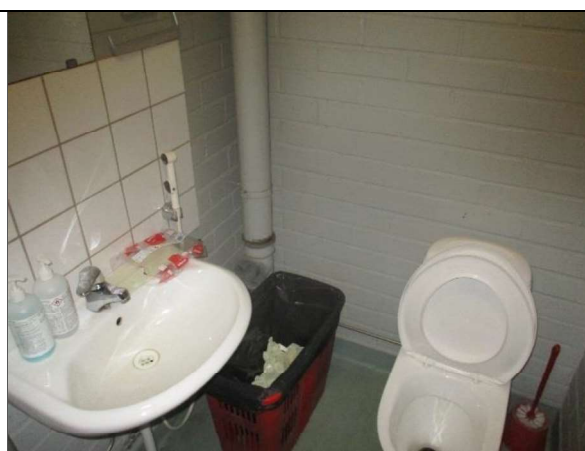
| Tunnus | Tila/materiaali | Asbestipitoisuus ja menetelmä: (VM/EM*) |
|---|---|---|
| ASB.03 | RAK.14, muovimatto, märkätila | Ei sisällä asbestia (EM) |

ASB.02, 2. krs WC, seinälaatta + kiinnitys- ja saumalaasti  
ASB.03, muovimatto, märkätila

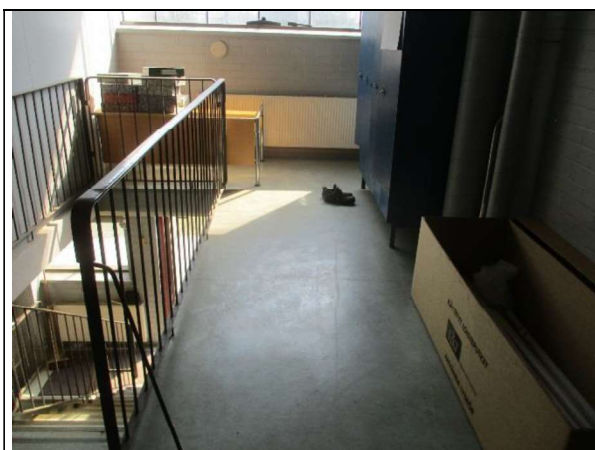
Näytteen RM.01 raskasmetallipitoisuuksissa havaittiin ylemmän ohjearvon ylittävä pitoisuus sinkkiä. Ennen purkutöitä suositellaan ottamaan yhteyttä paikalliseen jäteviranomaiseen loppusijoituspaikan määrittelemiseksi.

RM.01, RAK.14, muovimatto

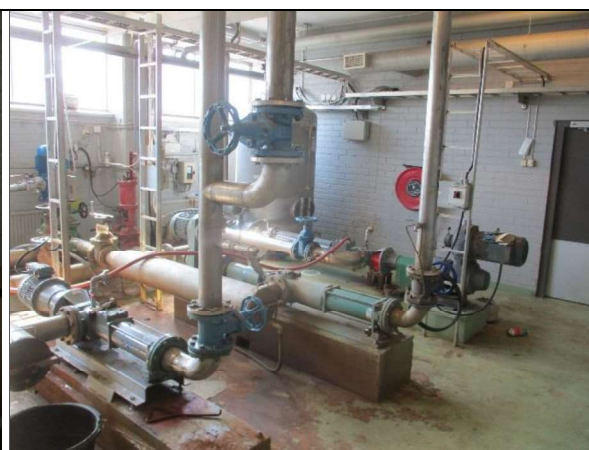
Näytteen RM.02 raskasmetallipitoisuuksissa havaittiin ylemmän ohjearvon ylittävä pitoisuus vanaadiinia. Raskasmetallipitoisten maalipinnoitteiden purkutöille ei ole laadittu ohjeistusta. Tämän vuoksi tämän tyyppisten maalien poisto ja näillä maaleilla maalattujen rakenteiden purkumennetelmä esitetään rakennus- ja purkusuunnitelmissa kohdekohtaisesti. Lisäksi ennen purkutöitä suositellaan ottamaan yhteyttä paikalliseen jäteviranomaiseen loppusijoituspaikan määrittelemiseksi.

RM.02, RAK.14, pumppuhuone, lattianpinnoite

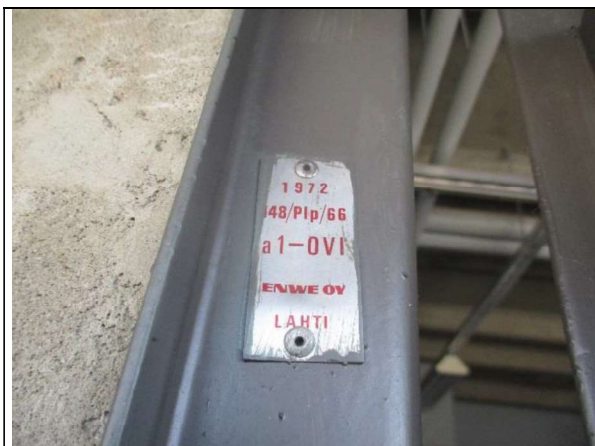
- Osa rakennuksen palo-ovista on vuoden 1972 A1-luokan ovia, jotka saattavat sisältää asbestia
  - osa ovista on vuodelta 1999, jotka eivät sisällä asbestia

Osa palo-ovista vuodelta 1972

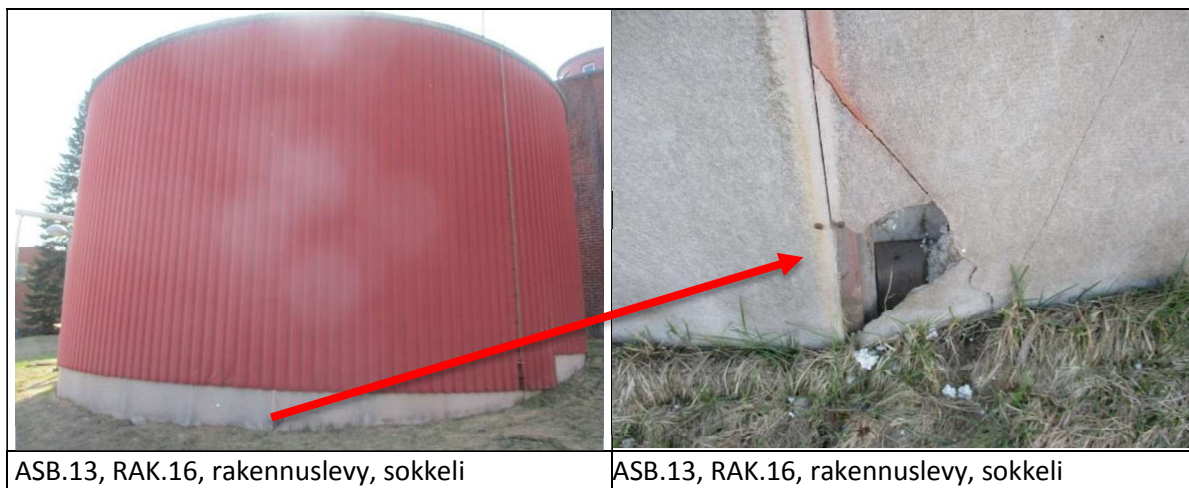
| Tunnus | Tila/materiaali | Asbestipitoisuus ja menetelmä (VM/EM*) |
|---|---|---|
| ASB.13 | RAK.16, rakennuslevy, sokkeli | Sisältää asbestia, krysotiili (VM) |

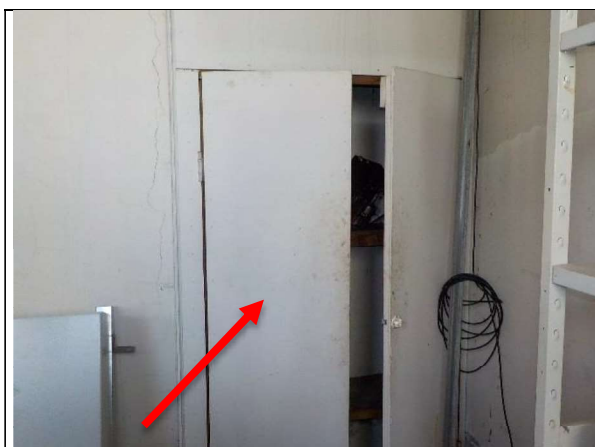
ASB.04, RAK.18, repijälaitteisto, rakennuslevy

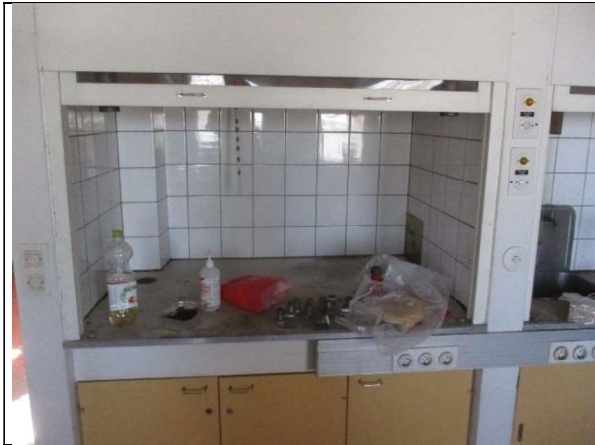
Näyte 4, Vanha valvomorakennus, seinälaatan sauma- ja kiinnityslaasti, vetokaappi

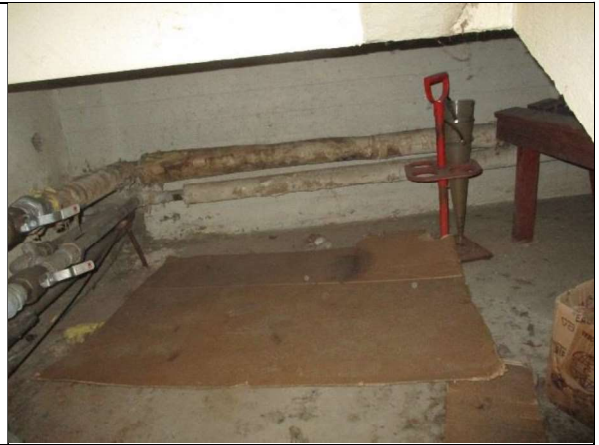
- osa materiaalista maan alla, joten määrää perustuu arvioon
- rakennus 18
  - asbestipitoinen putkieriste, arviolta 20 jm
    - em. putkieristeet ovat näkyvillä, rakenteiden sisällä mahdollisesti olevista vanhoista eristeistä ei ole tietoa

RAK.18, Vanhoja putkieristeitä

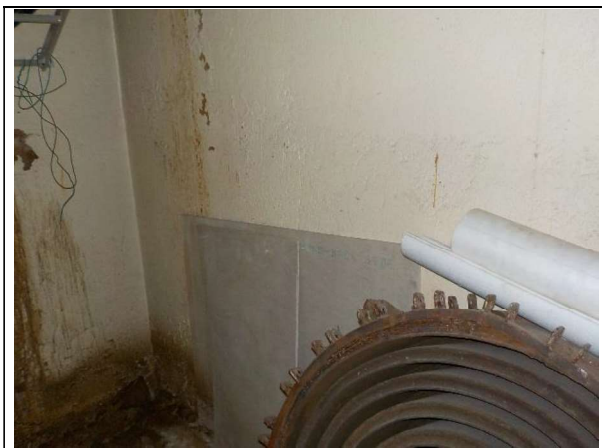
| Tunnus | Tila/materiaali | Asbestipitoisuus ja menetelmä (VM/EM*) |
|---|---|---|
| Ei näytettä | Irtonainen sementtikuitulevy kellarikerroksessa | Sisältää asbestia, vaalea asbesti (arvioitu aistinvaraisesti) |

Irtonainen sementtikuitulevy pohjakerroksessa

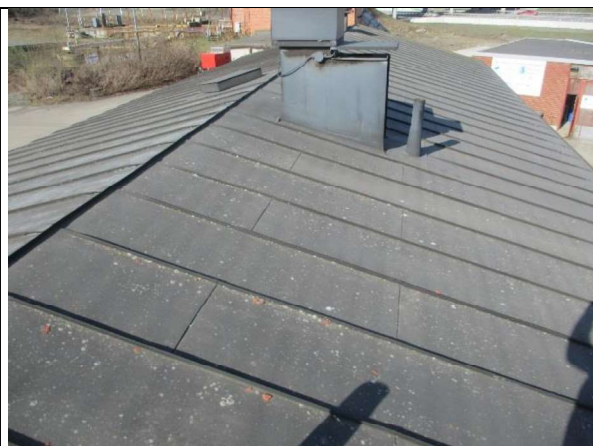
ASB.05, RAK.18, vesikatteen pinnoite

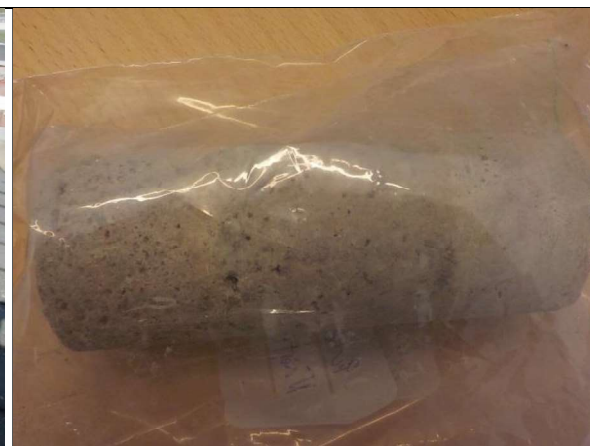
ASB.06, RAK.18, alapohjan bitumieriste (otettu alapohjan poralieriöstä)

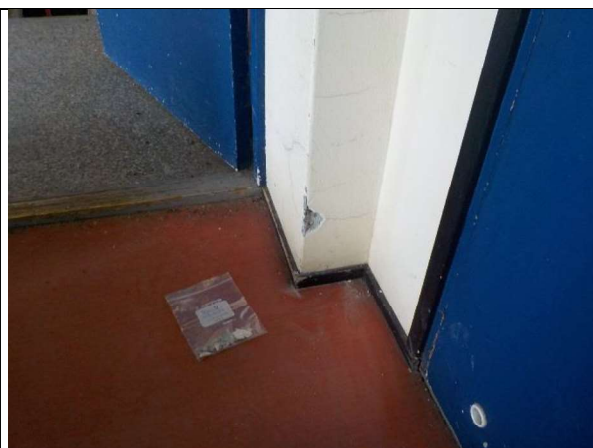
ASB.07, RAK.18, kuivan tilan tasoite

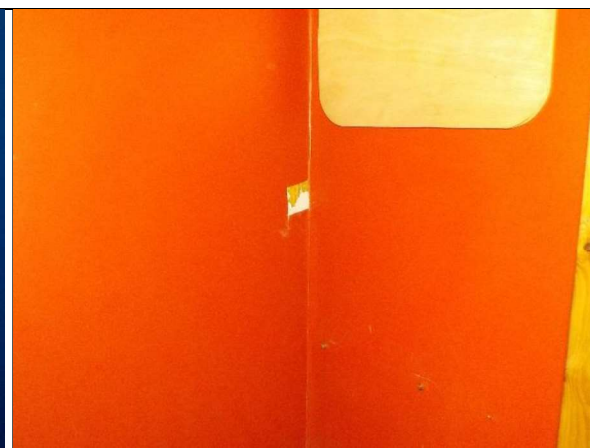
ASB.08, RAK.18, märkätilan seinämatto + liima + tasoite

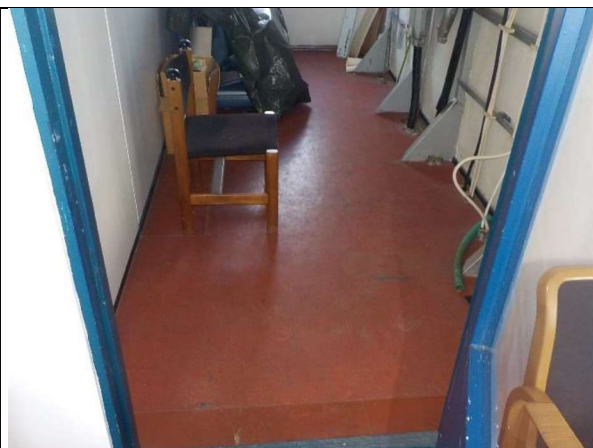
ASB.09, RAK.18, kuivan tilan muovimatto + liima + tasoite

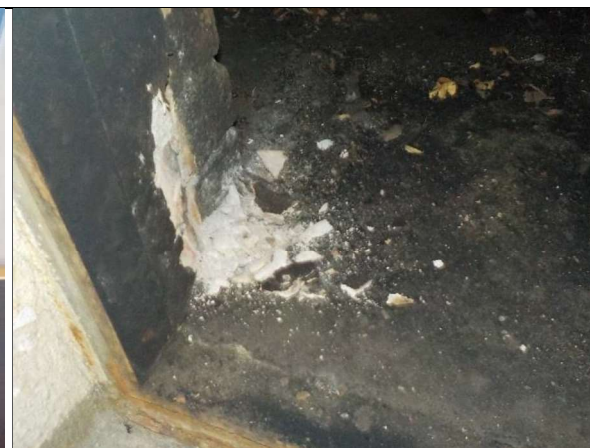
ASB.21, RAK.18, savusola, laasti

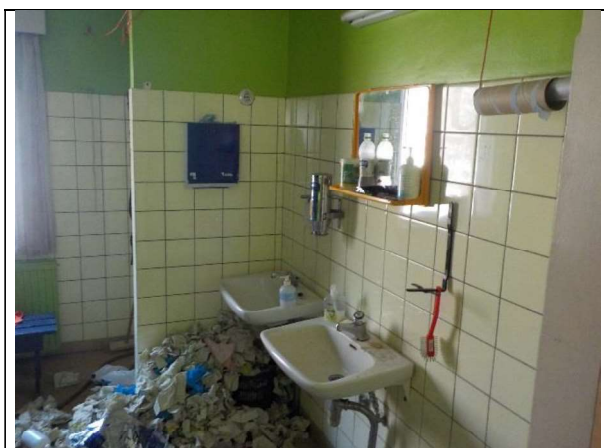
| Tunnus | Tila/materiaali | Asbestipitoisuus ja menetelmä (VM/EM*) |
|---|---|---|
| Näyte 3 | Vanha valvomorakennus, seinälaatan sauma- ja kiinnityslaasti, pesuhuone | Ei sisällä asbestia (VM) |

Näyte 3, Vanha valvomorakennus, seinälaatan sauma- ja kiinnityslaasti, pesuhuone

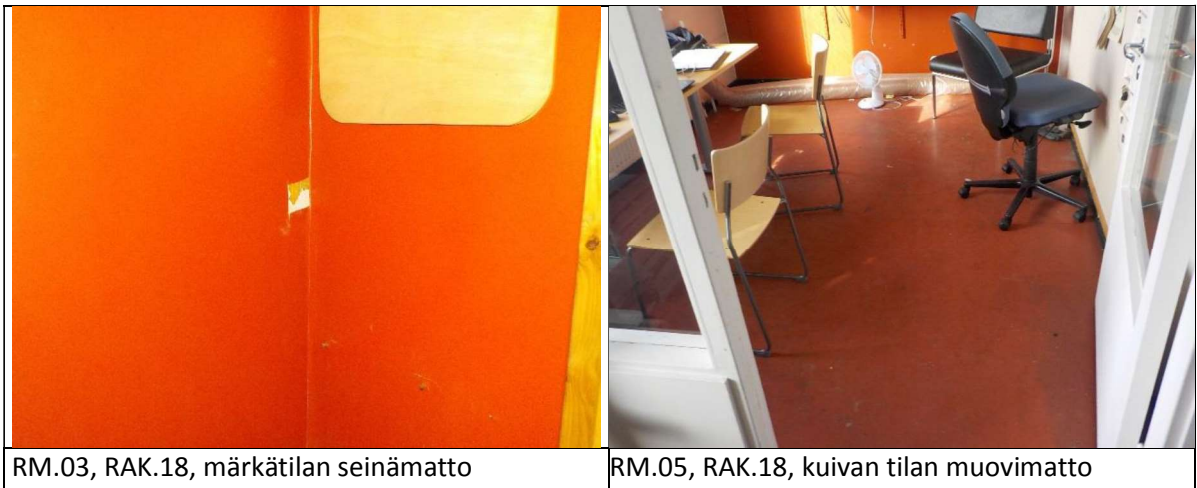
Näytteen RM.03 raskasmetallipitoisuuksissa havaittiin ylemmän ohjearvon ylittäviä pitoisuuksia kadmiumia ja lyijyä. Ennen purkutöitä suositellaan ottamaan yhteyttä paikalliseen jäteviranomaiseen loppusijoituspaikan määrittämiseksi.

Näytteen RM.05 raskasmetallipitoisuuksissa havaittiin ylemmän ohjearvon ylittäviä pitoisuuksia antimonia ja sinkkiä. Ennen purkutöitä suositellaan ottamaan yhteyttä paikalliseen jäteviranomaiseen loppusijoituspaikan määrittämiseksi.

RM.03, RAK.18, märkätilan seinämatto

RM.05, RAK.18, kuivan tilan muovimatto

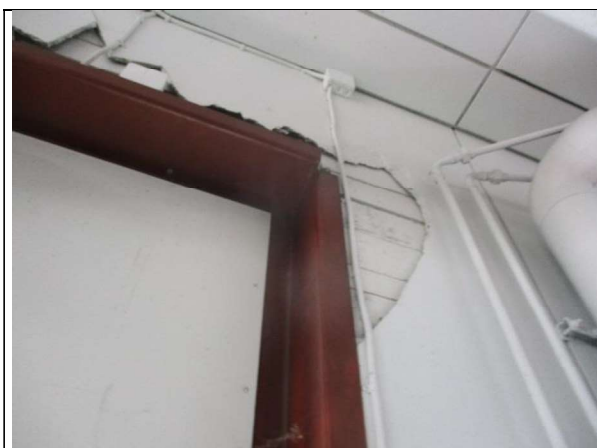
| Tunnus | Tila/materiaali | Asbestipitoisuus ja menetelmä (VM/EM*) |
|---|---|---|
| Näyte 1 | Vanha esikäsitteilyrakennus, lujalevy | Sisältää asbestia, vaalea asbesti (VM) |

RAK.19, lujalevy

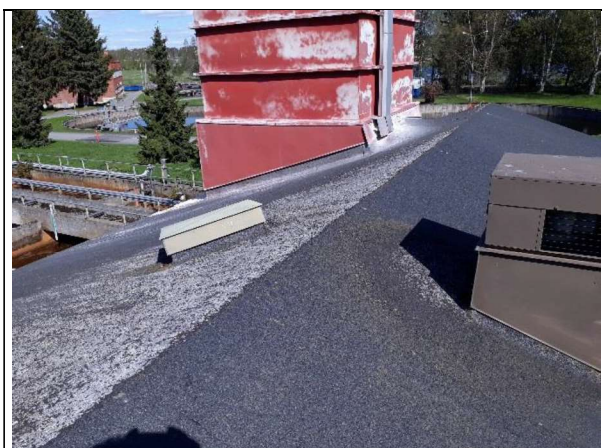
| Tunnus | Tila/materiaali | Asbestipitoisuus ja menetelmä (VM/EM*) |
|---|---|---|
| ASB.10 | RAK.20/24, vesikate, bitumikermi | Ei sisällä asbestia (VM) |

ASB.10, RAK.20/24, vesikate, bitumikermi

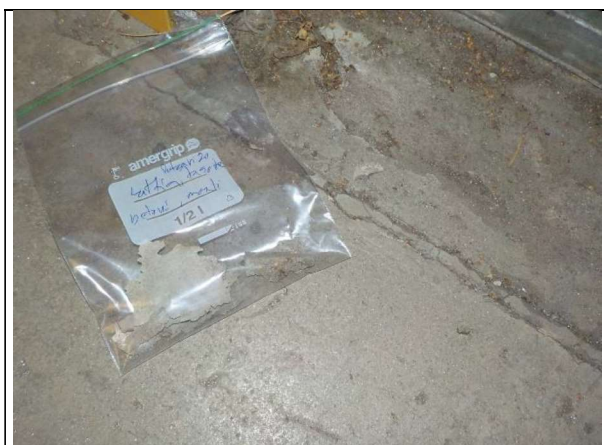
Näytteen RM.04 raskasmetallipitoisuuksissa havaittiin ylemmän ohjeavon ylittäviä pitoisuuksia antimonia, kobolttia, sinkkiä ja vanadiinia. Lisäksi materiaalissa havaittiin RATU 82-0382 -ohjekortin suositusarvon ylittävä pitoisuus lyijyä. Lyijypitoinen maali suositellaan käsittelemään em. ohjekortissa kuvailluilla menetelmillä.

RM.04, RAK.20/24, lattiamaali

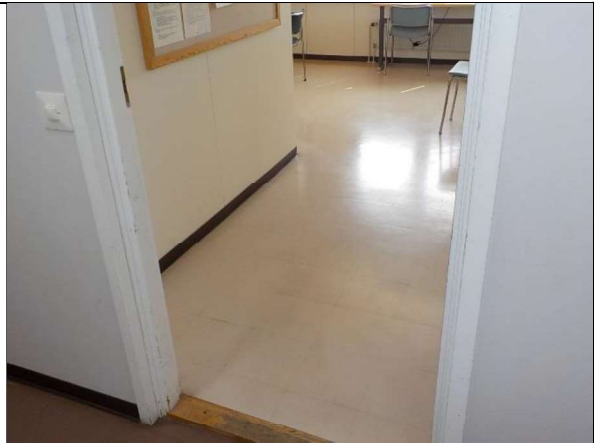
ASB.23, Valvomo, vinyylilaatta, vaalea

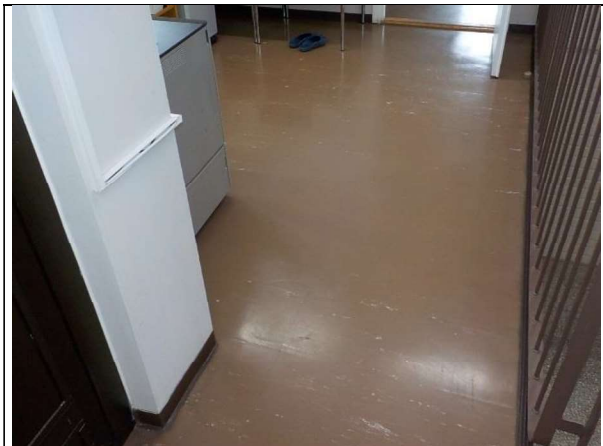
| Tunnus | Tila/materiaali | Asbestipitoisuus ja menetelmä (VM/EM*) |
|---|---|---|
| ASB.25 | Valvomo, vinyylilaatta, ruskea | Sisältää asbestia, krysotiili (EM) |

ASB.25, Valvomo, vinyylilaatta, ruskea

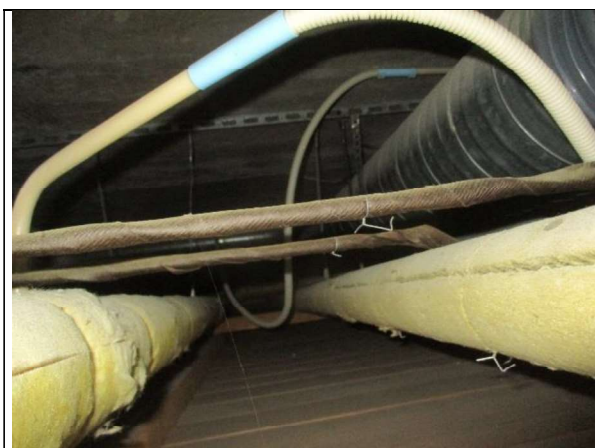
ASB.24, Valvomo, Putkieristepahvi

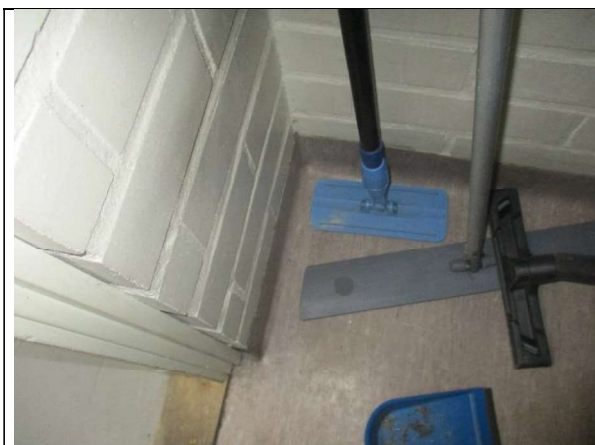
ASB.27, Valvomo, Muovimatto

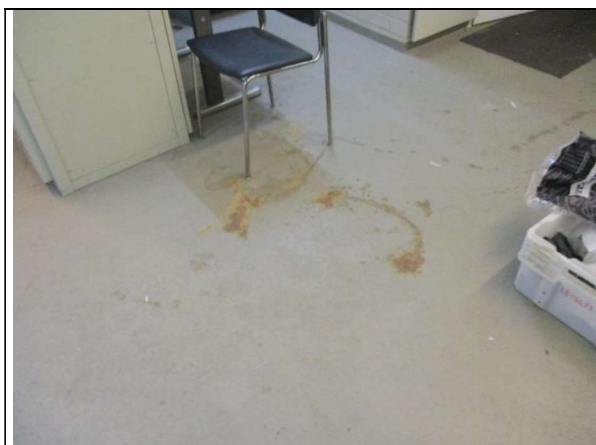
Näytteen RM.06 raskasmetallipitoisuuksissa havaittiin ylemmän ohjearvon ylittäviä pitoisuuksia arseenia, lyijyä ja sinkkiä. Ennen purkutöitä suositellaan ottamaan yhteyttä paikalliseen jäteviranomaiseen loppusijoituspaikan määrittelemiseksi.

PCB.02, RM.06, Valvomo, 1. kerros, lattiamaali

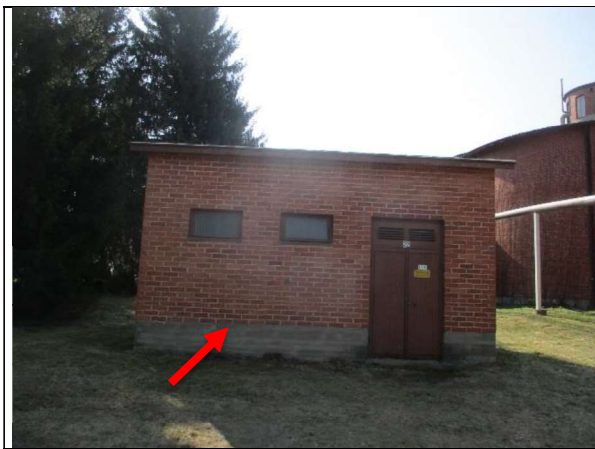
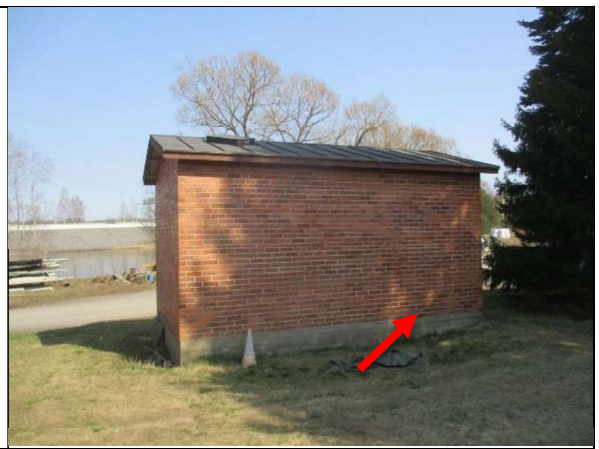
| Tunnus | Tila/materiaali | Asbestipitoisuus ja menetelmä (VM/EM*) |
|---|---|---|
| ASB.12 | RAK.22, sokkeli-tiili, bitumikermi | Sisältää asbestia, antofylliitti (VM) |

ASB.12, RAK.22, sokkeli-tiili, bitumikermi

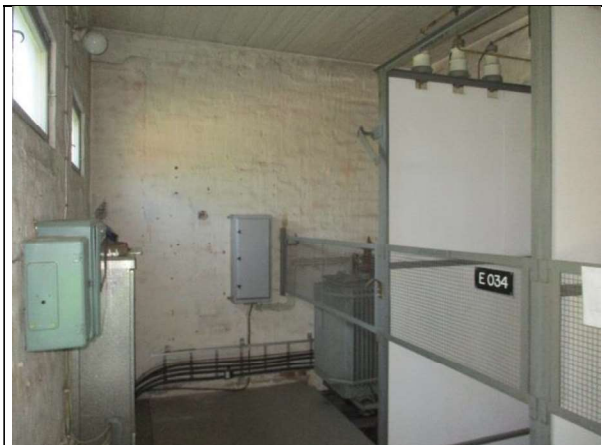
| Tunnus | Tila/materiaali | Asbestipitoisuus ja menetelmä (VM/EM*) |
|---|---|---|
| ASB.20 | RAK.22, Seinätasoite | Ei sisällä asbestia (VM) |

ASB.20, RAK.22, Seinätasoite
