# Mikkeli Kenkävero vedenpuhdistamo

## Tiilien uudelleenkäyttöselvitys

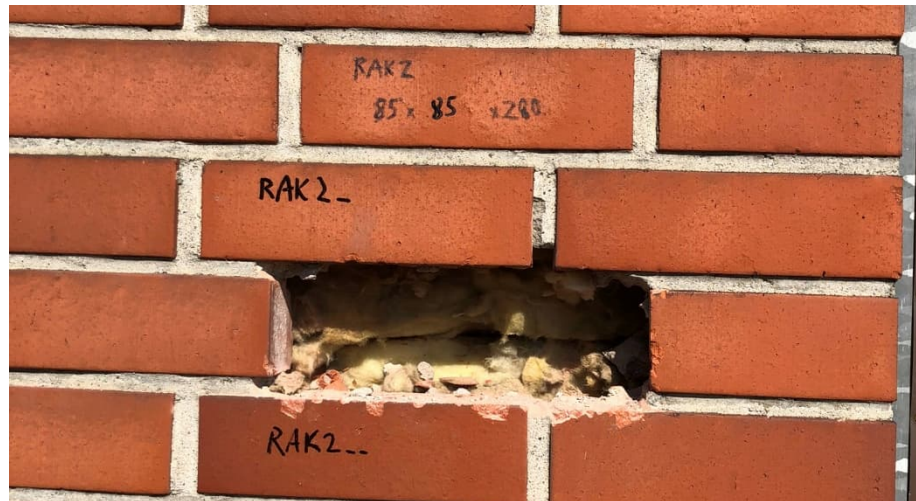
Kuva 5, Rakennuksen 2 näytteenottopaikka

**Rakennus 2** on todennäköisesti otettu käyttöön 1960, mutta rakennusta on myöhemmin laajennettu (liite 1). Rakennuksen ei kantava julkisivu on puhtaaksi muurattu punaisella 280x85x85mm (MRT85, menekki 34kpl/m<sup>2</sup>) reikätiilellä. Tiilijulkisivun arvioitu laajuus on n.180 m<sup>2</sup>. Yhteensä tiiliä on arviolta 6100 kpl. Tiilet on muurattu sementtilaastilla.

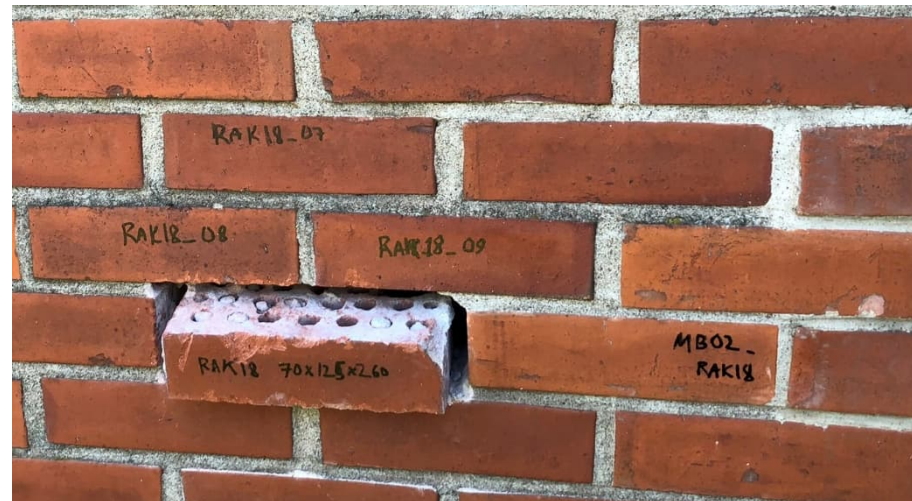
Kuva 8, Rakennuksen 18 pohjoisjulkisivun näytteenottopaikka

**Rakennus 18** on otettu käyttöön 1960 (liite 1). Rakennuksen ei kantava julkisivu on puhtaaksi muurattu punaisella 260x125x70mm reikätiilellä (menekki n. 45kpl/m<sup>2</sup>). Tiilijulkisivujen arvioitu laajuus on n.220 m<sup>2</sup> ja tiiliä on arviolta 9000 kpl.

Taulukko 3, Rakennuksen 18 tiilille tehtyjen puristuslujuustestien tulokset

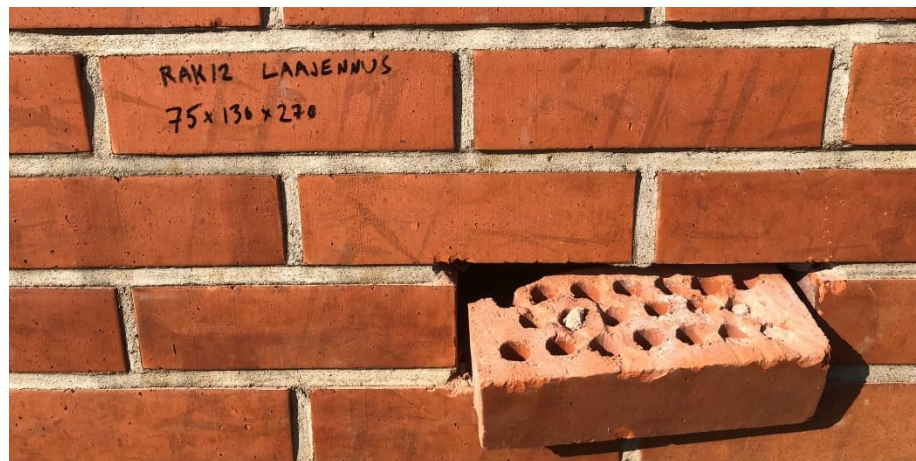
Kuva 6, Rakennuksen 12 näytteenottopaikka

**Rakennus 12** on todennäköisesti otettu käyttöön 1960, mutta rakennusta on myöhemmin laajennettu. Alkuperäisen osan sisäkuori on betonirakenteinen ja laajennuksen sisäkuori on tiilirakenteinen (liite 1). Rakennuksen ei kantava julkisivu on puhtaaksi muurattu punaisella 270x130x75mm (NRT75?, menekki 40kpl/m<sup>2</sup>) reikätiilellä. Laajennusosan tiilijulkisivun arvioitu laajuus on n.140 m<sup>2</sup>. Tiiliä on arviolta 5600 kpl. Alkuperäisen osan tiilijulkisivun laajuus on

n. 340m<sup>2</sup> ja tiilien määrä n. 13 600 kpl. Tiilet on muurattu sementtilaastilla.

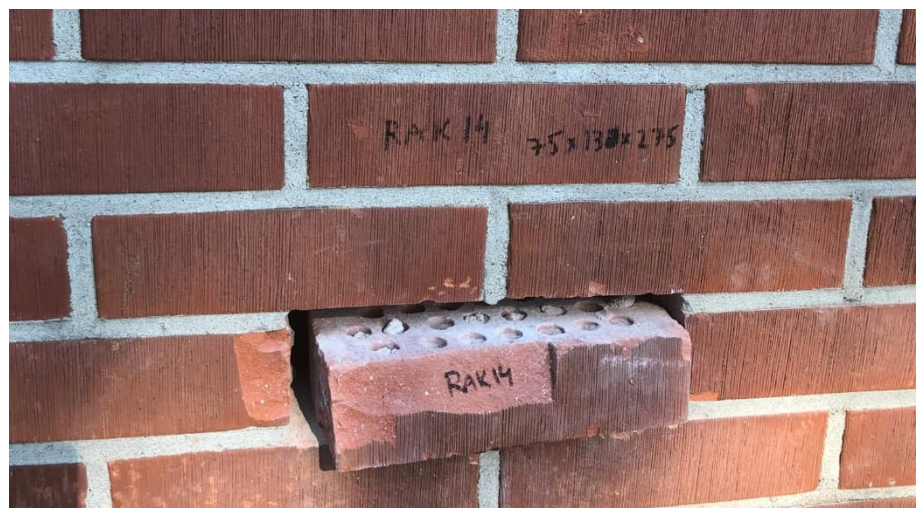
Kuva 7, Rakennuksen 14 näytteenottopaikka

**Rakennus 14** on todennäköisesti otettu käyttöön 1960, mutta rakennusta on myöhemmin laajennettu 1980- ja 1990 luvuilla (liite 1). Rakennuksen ei kantava julkisivu on puhtaaksi muurattu punaisella 275x130x75 mm (NRT75, menekki n. 40kpl/m<sup>2</sup>) reikätiilellä. Tiilijulkisivun arvioitu laajuus on n.420 m<sup>2</sup>, josta hyödyntämiskelvotonta ferrosulfaattivaurioiden takia on n.70m<sup>2</sup>. Yhteensä hyödyntämiskelpoisia tiiliä on arviolta 14 000 kpl. Tiilet on muurattu kovalla sementtilaastilla.

Taulukko 2, Rakennuksen 14 tiilille tehtyjen puristuslujuustestien tulokset

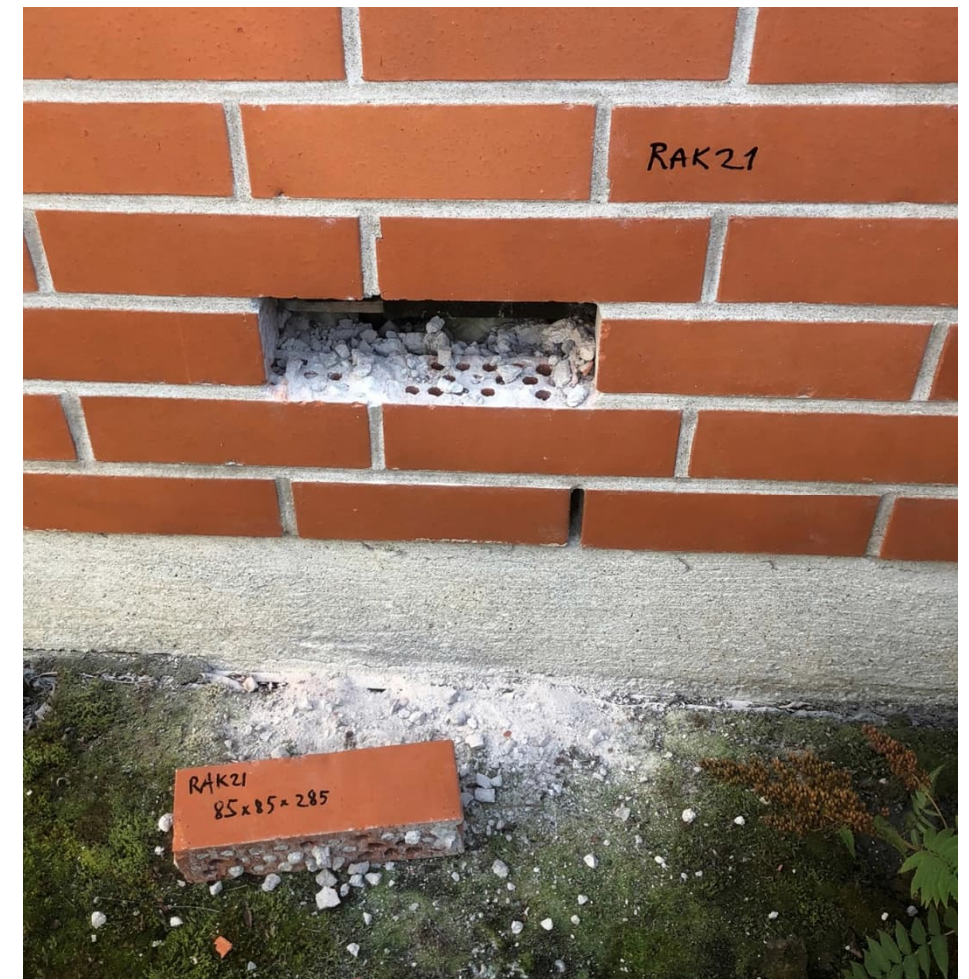
Kuva 8, Rakennuksen 21 näytteenottopaikka

**Rakennus 21** on otettu käyttöön 1980-luvulla, (liite 1). Rakennuksen ei kantava julkisivu on puhtaaksi muurattu punaisella 285x85x85 mm (MRT85, menekki 34kpl/m<sup>2</sup>) reikätiilellä. Tiilijulkisivun arvioitu laajuus on n. 210 m<sup>2</sup>. Yhteensä tiiliä on arviolta 7000 kpl. Tiilet on muurattu sementtilaastilla.

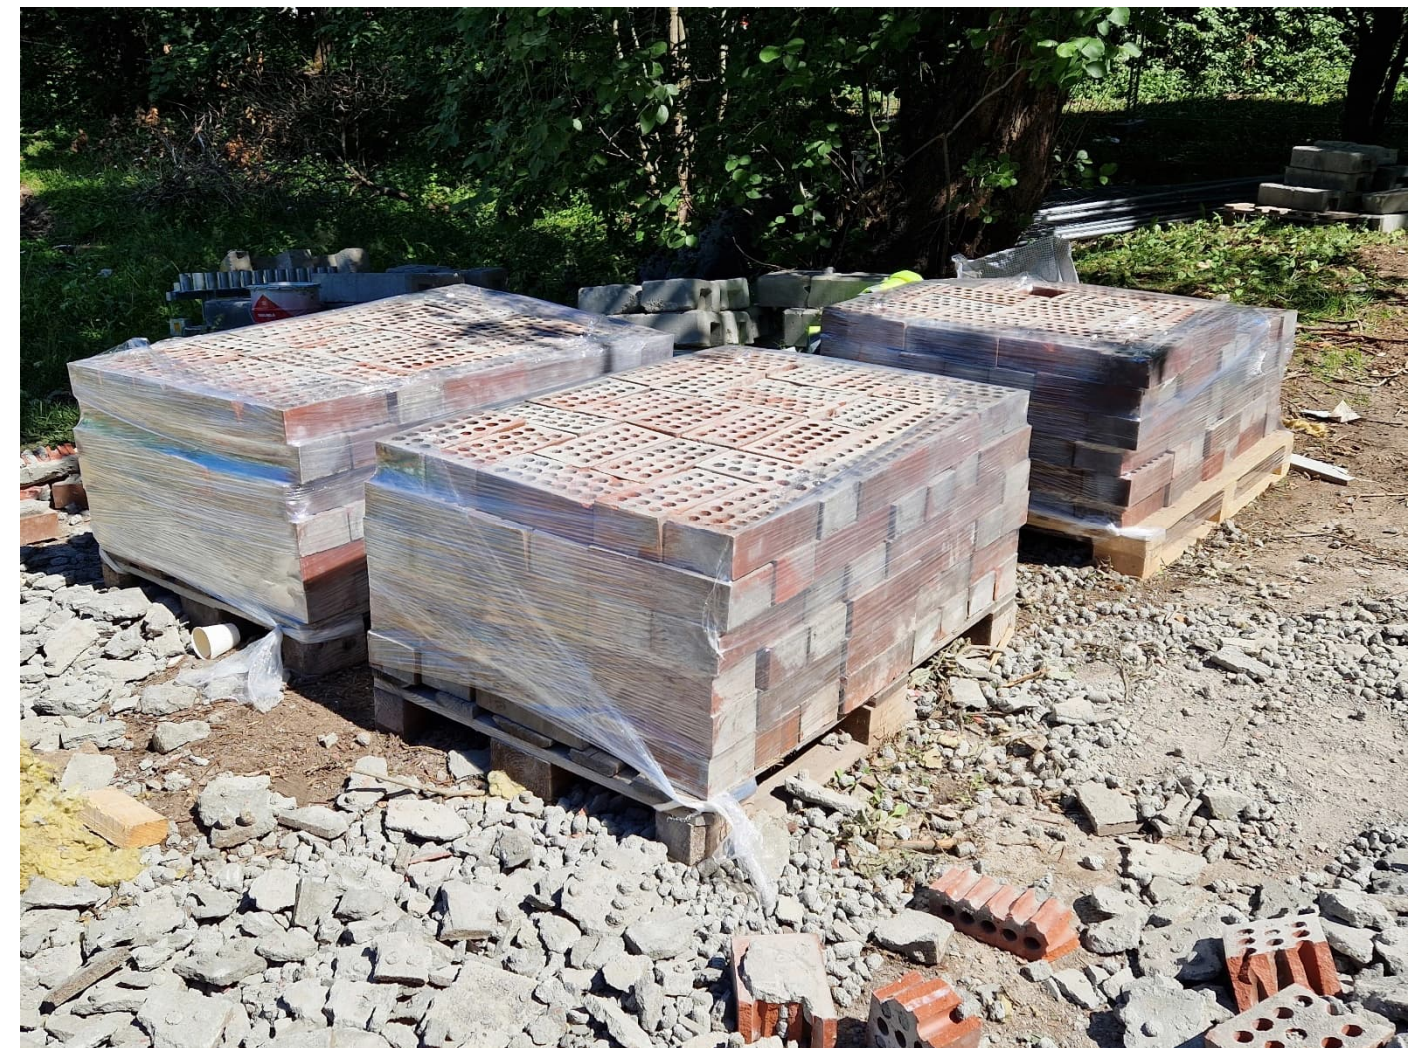
Kuva 9, Tiilet tulee lajitella rakennuksen julkisivun sekä tiilityypin mukaan jäljitettävyyden takaamiseksi.
