TUTKIMUSSELOSTUS

Kuntotutkimus

Savilahdenkatu 12 / Mikonkatu 13, 50100 Mikkeli

nro 23852026

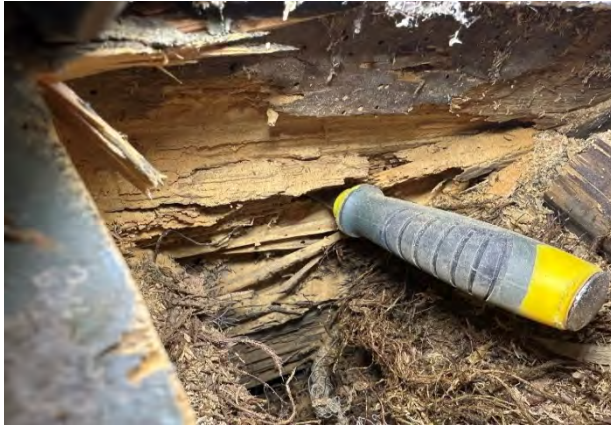
Rakenneavauksista otettujen näytteiden ja avauksen yhteydessä tehtyjen havaintojen perusteella ulkoseinärakenteet ovat vaurioituneet. Ulkoseinän sisäpuolelta eristetyllä osuudella materiaalinäytteissä havaittiin kosteusvaurioindikaattorimikrobeja. Ulkoseinän vierustalta tehdyissä alapohjan avauksissa havaittiin laaja-alaisia lahovaurioita ulkoseinien alaosissa. Aistinvaraisesti selkeästi vaurioituneista rakenteista ei otettu materiaalinäytteitä.

Kuva 18. Ulkoseinän alareunassa monin paikoin lahovaurioituneita hirssiä.

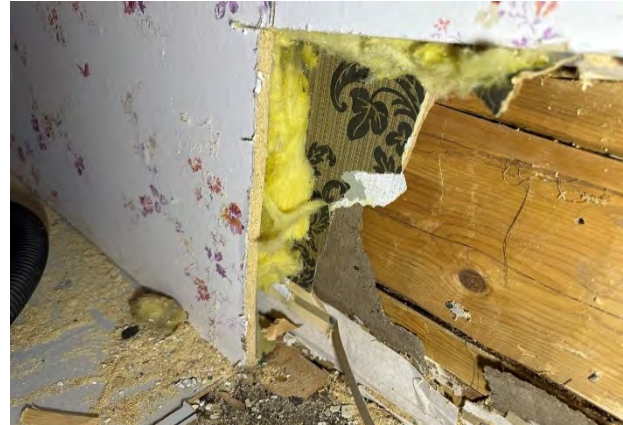
Kuva 19. Sisäpuolelta eristetyllä ulkoseinän osalla havaittiin kosteusvaurioindikaattorimikrobeja.

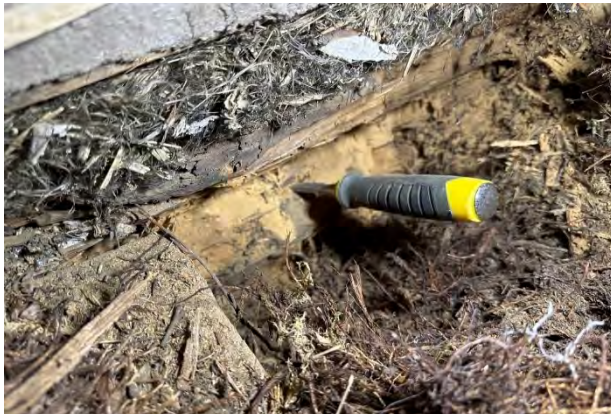
Kuva 20. Lahovaurioituneita ulkoseinän alaosan hirssiä.

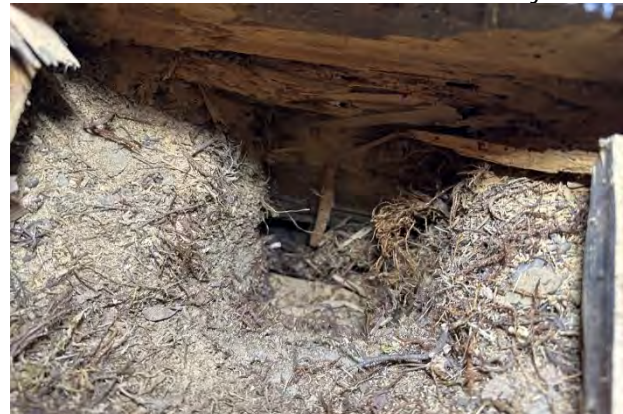
Kuva 21. Lahovauriota ulkoseinän alareunan hirsissä.

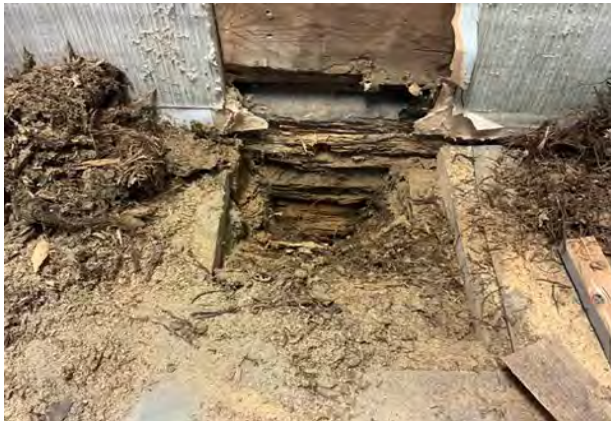
Kuva 22. Lahovauriota ulkoseinän alaosassa.

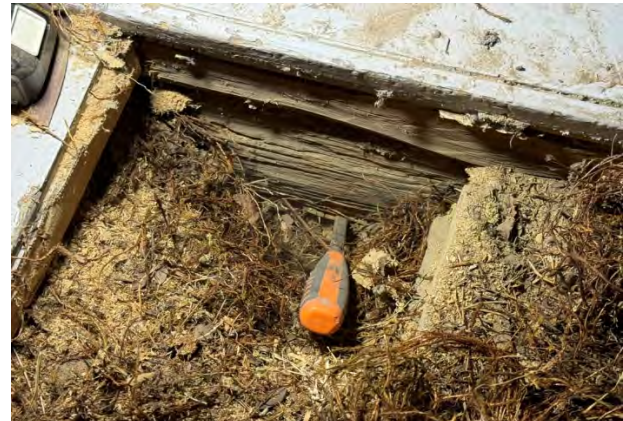
Kuva 23. Lahovauriota ulkoseinän alaosassa.

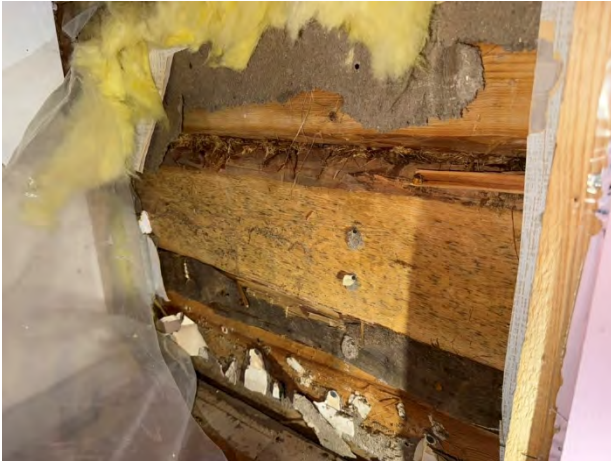
Kuva 24. Ulkoseinän sisäpuolista eristettä, eristeestä otetussa materiaalinäytteessä havaittiin kosteusvaurioindikaattorimikrobeja.

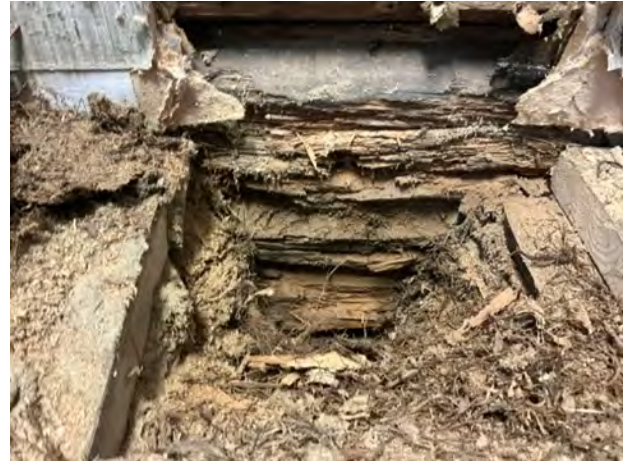
Kuva 25. Ulkoseinän alaosan lahovauriota.

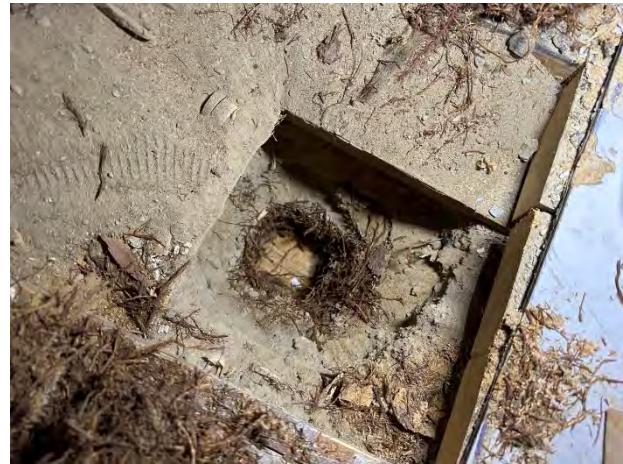
Kuva 27. Alapohjan eristeenä on hiekkaa, turvetta, sammalta, purua yms.

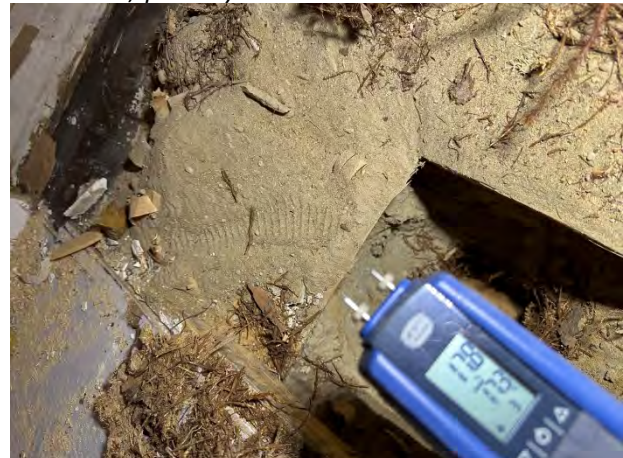
Kuva 29. Alapohjan alapinnan laudoituksen kosteudet ovat hieman koholla, painoprosentit 17,8 (raja-arvo on 18,0).

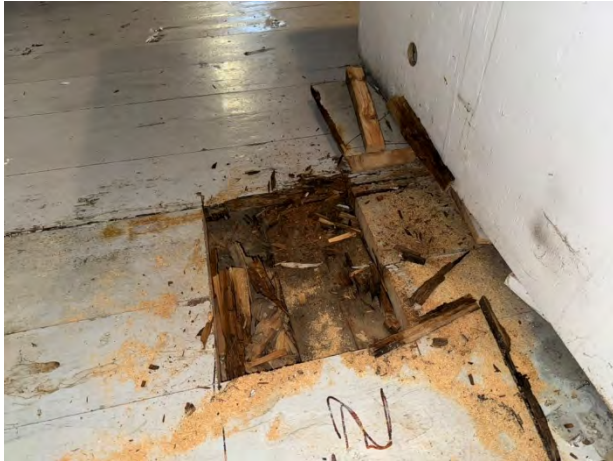
Kuva 30. Alapohjan lahovaurioituneita rakenteita.

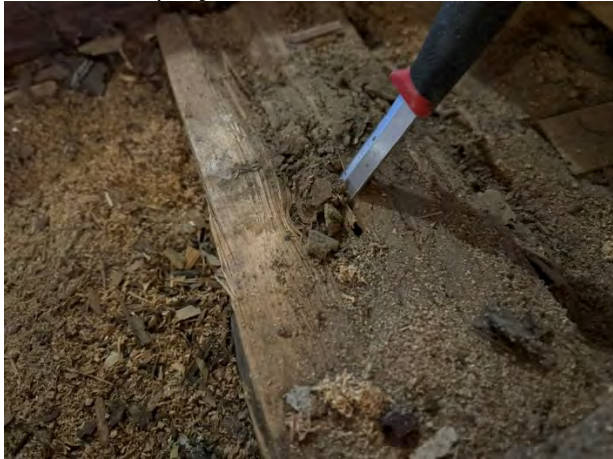
Kuva 32. Alapohjan lahovaurioituneita rakenteita.

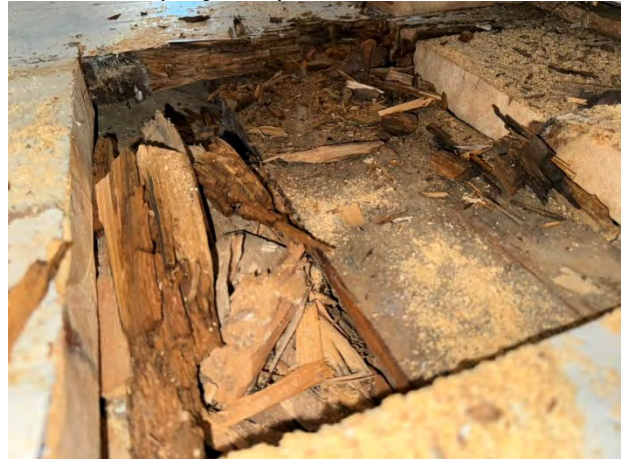
Kuva 33. Alapohjan lahovaurioituneita rakenteita.

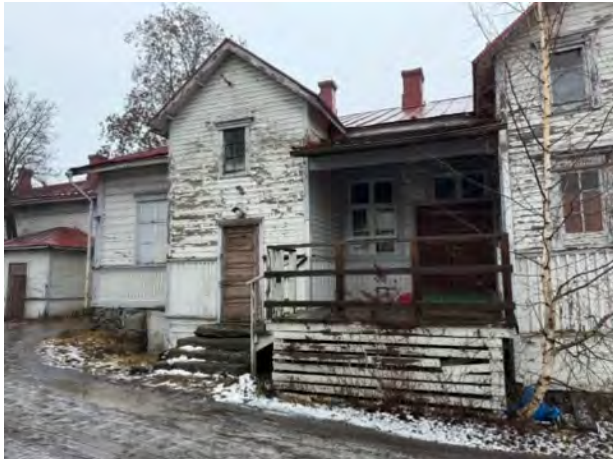
Kuva 34. Sisäpihan puolen julkisivua. Julkisivuja ei ole huollettu ja kosteus on päässyt lahottamaan julkisivuverhousta ja sen osia.

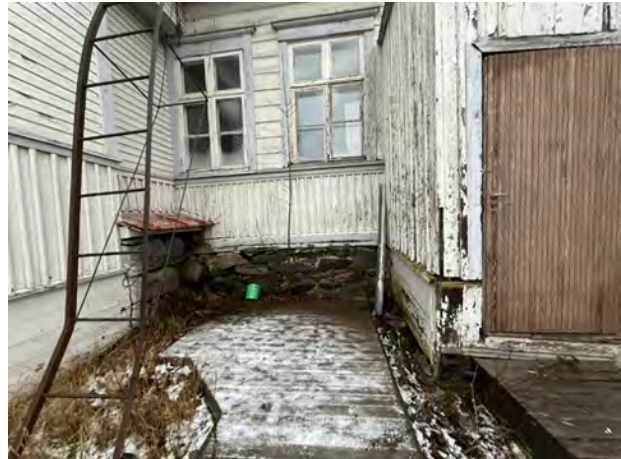
Kuva 35. Sisäpihan julkisivua, runsaasti kosteuden aiheuttamia vaurioita.

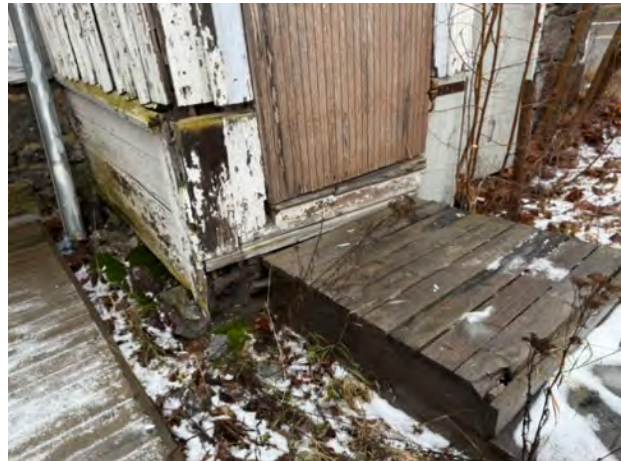
Kuva 37. Sisäpihan julkisivun vaurioita.

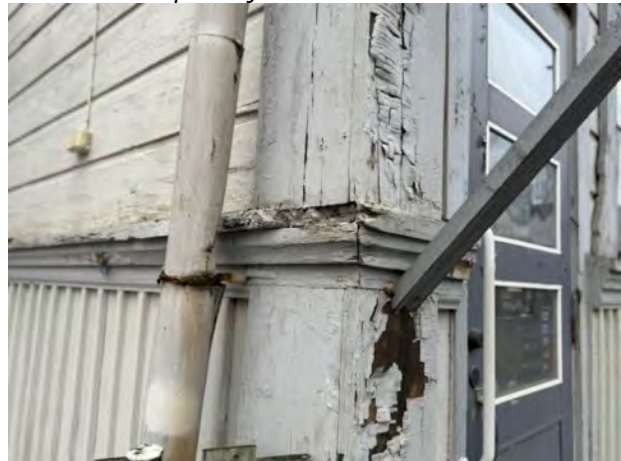
Kuva 39. Julkisivun vaurioita.

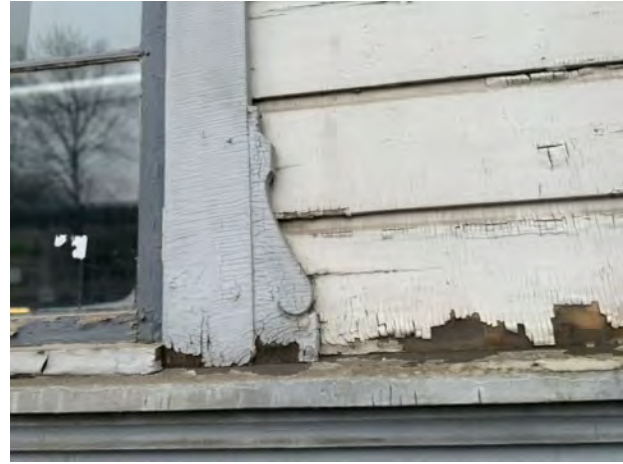
Kuva 41. Julkisivun vaurioita, myös ulkopuolen ikkunapuitteet ovat paikoin huonossa kunnossa.

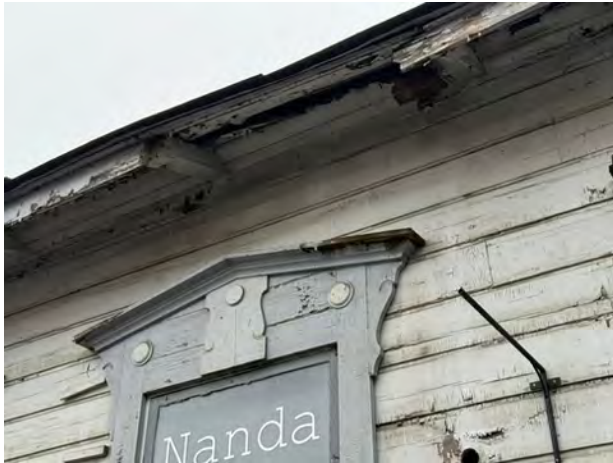
Kuva 44. Rästissä lahovaurioita, osa rästäsrakenteista sortunut.

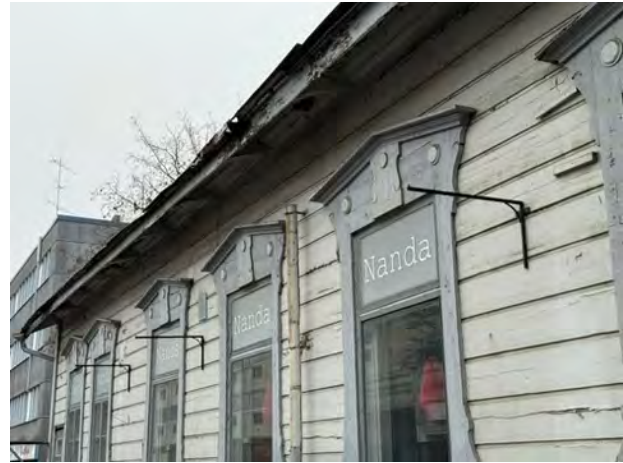
Kuva 45. Rästäsrakenteiden lahovaurioita.

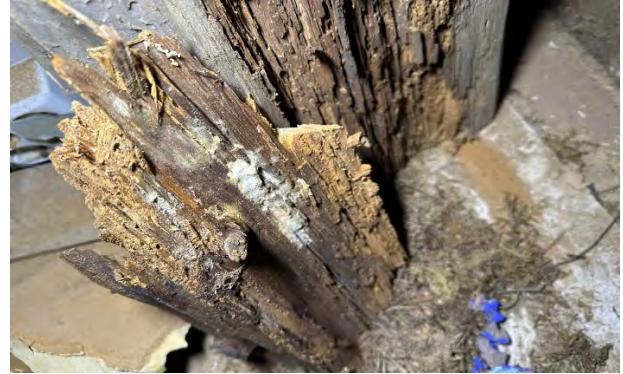
Kuva 61. Ulkoseinän alaosan lahovauriota.

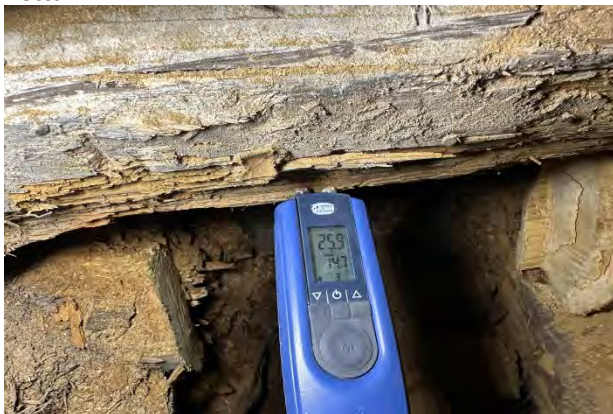
Kuva 62. Ulkoseinän alareuna on märkä, painprosentit 25,9 (raja-arvo on 18,9).

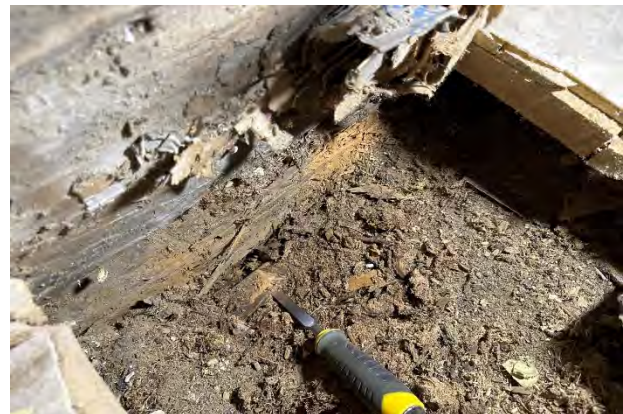
Kuva 63. Ulkoseinän alaosan lahovauriota.

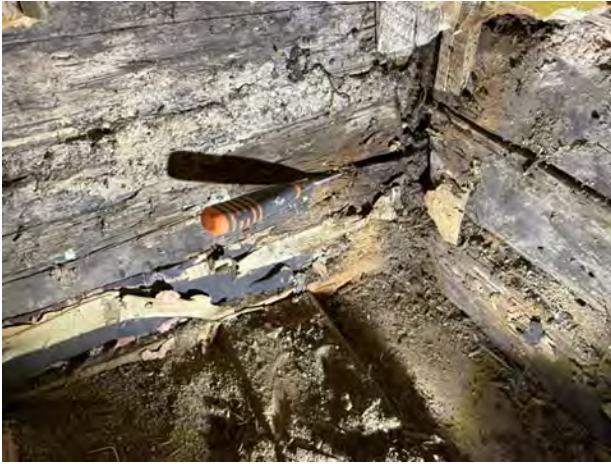
Kuva 66. Ulkoseinän alaosan lahovauriota.

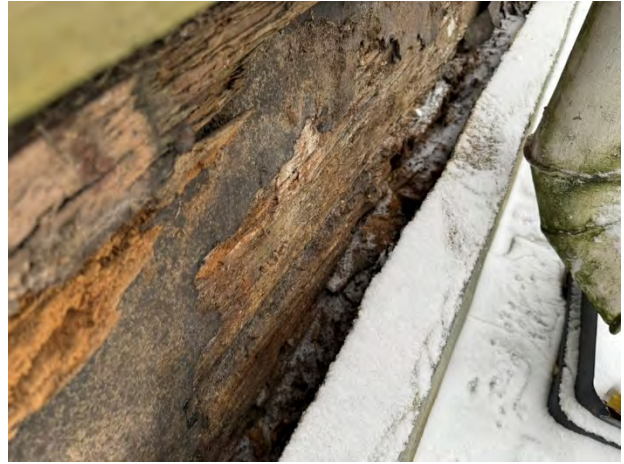
Kuva 67. Ulkopuolen julkisivu on otetun kuvan kohdalla lahonnut pois ja hirsirungon alaosassa on lahovaurioita.

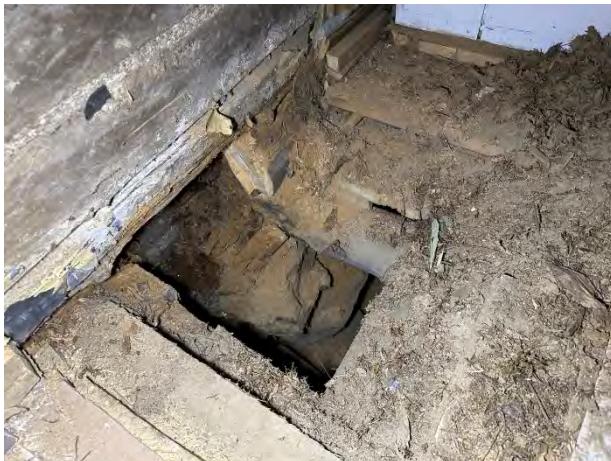
Kuva 68. Alapohjan lahonneita rakenteita, kantavien alapohjapalkkien päissä paikoin lahovaurioita. Savilahdenkadun korko on rakennuksen matalamman pään lattian kanssa samassa korossa, joka vaurioittaa ulkoseinien alaosan ja alapohjan rakennetta.

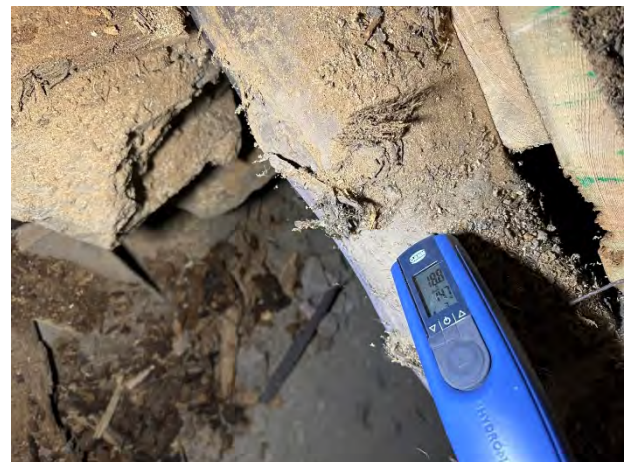
Kuva 71. Alapohjan kantavasta palkista mitattu kohonneita kosteuskokemuksia, kuvassa painoprosentit 18,8 (raja-arvo on 18,0).

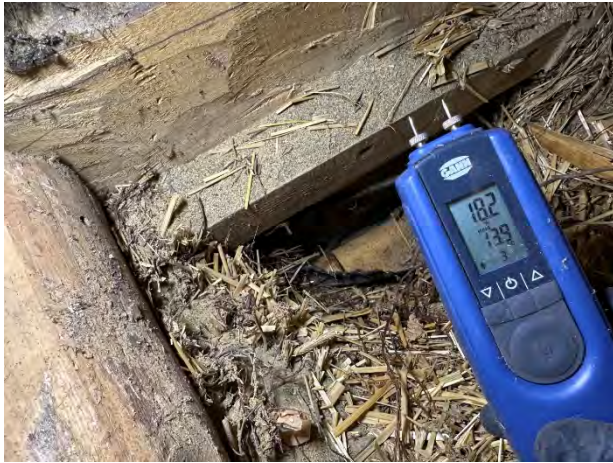
Kuva 72. Alapohjan eristetilan alapinnassa olevan laudoituksen kosteudet koholla, painoprosentit 18,2 (raja-arvo on 18,0).

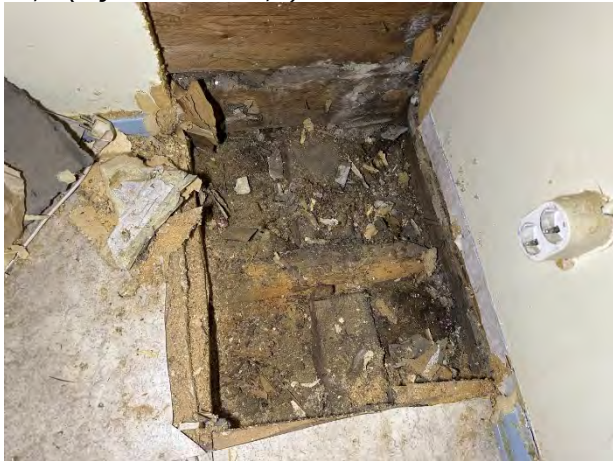
Kuva 74. Alapohjan lahovaurioituneita rakenteita.

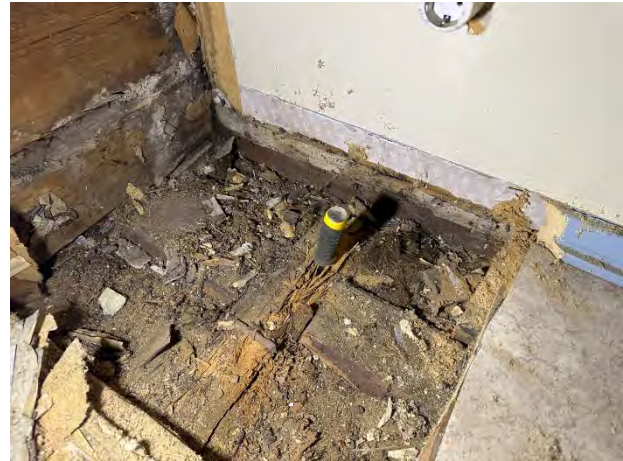
Kuva 75. Alapohjan lahovaurioituneita rakenteita.

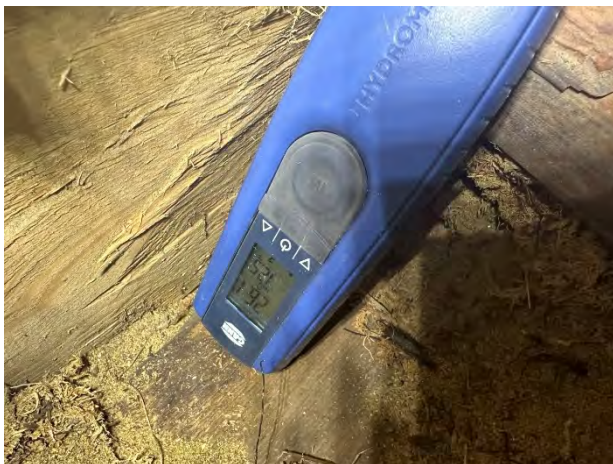
Kuva 76. Alapohjarakenteesta mitattu korkeita kosteuslukemia, kuvan painoprosentit 26,1 (raja-arvo on 18,0).

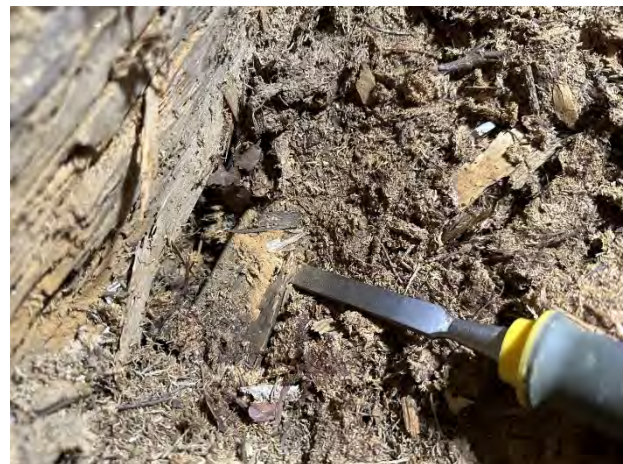
Kuva 77. Alapohjan lahovaurioituneita rakenteita.

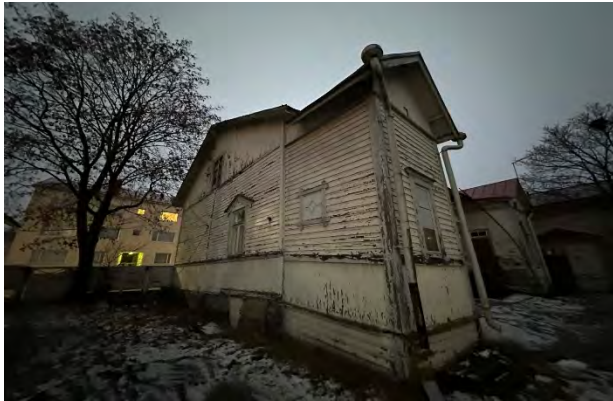
Kuva 78. Rakennuksen päädyn julkisivun vaurioita.

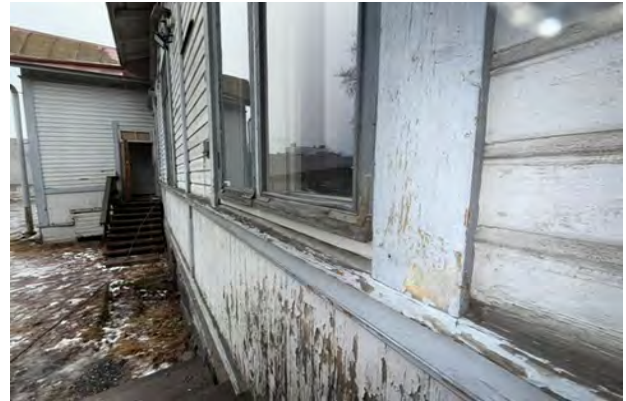
Kuva 79. Julkisivun vaurioita.

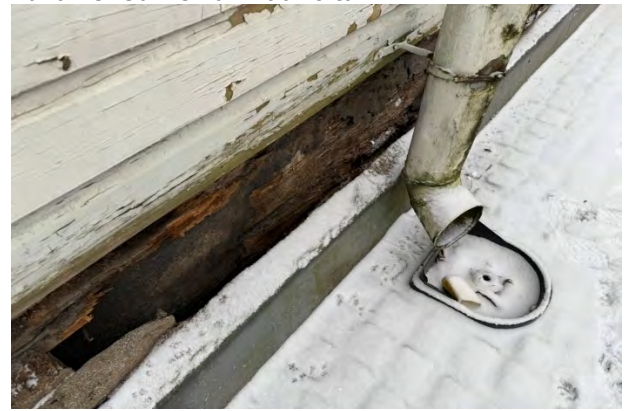
Kuva 81. Julkisivun alareunasta poislahonneita puuosia.

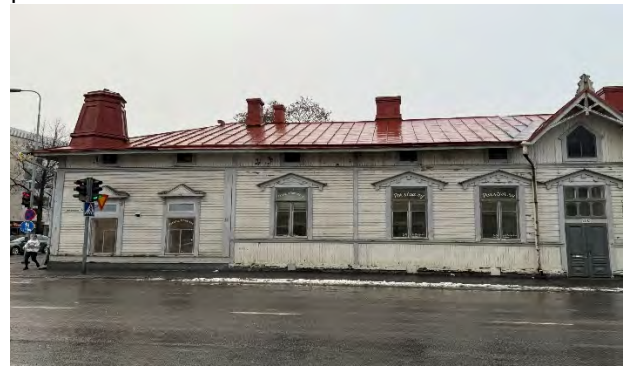
Kuva 83. Julkisivun vaurioita.

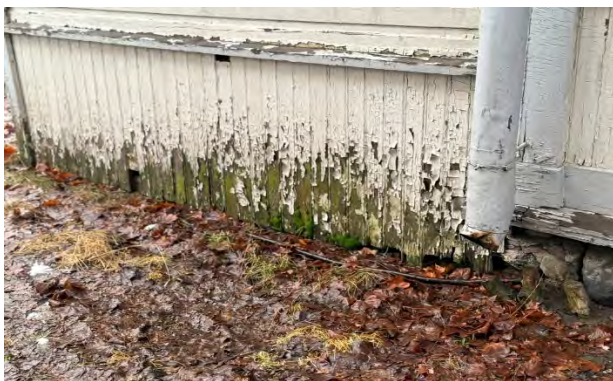
Kuva 84. Julkisivun vaurioita.

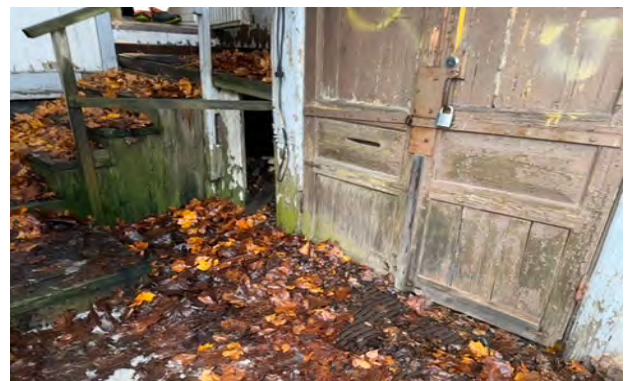
Kuva 85. Julkisivun vaurioita.

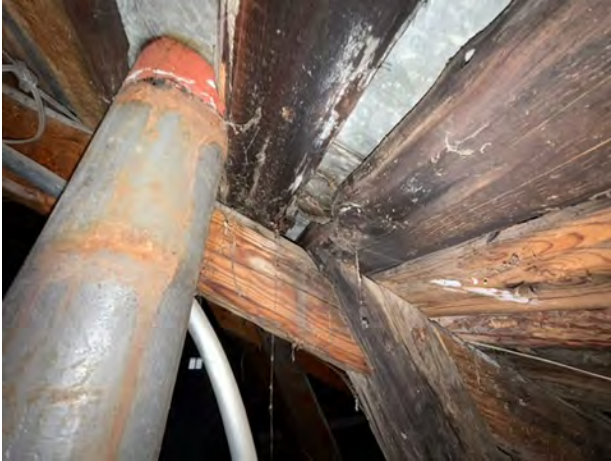
Kuva 86. Vesikaton paikallinen vuotokohta.
