**Savilahdenkatu 12 ASEMAKAAVAMUUTOS**

**Kaavaselosetus 25.09.2026**

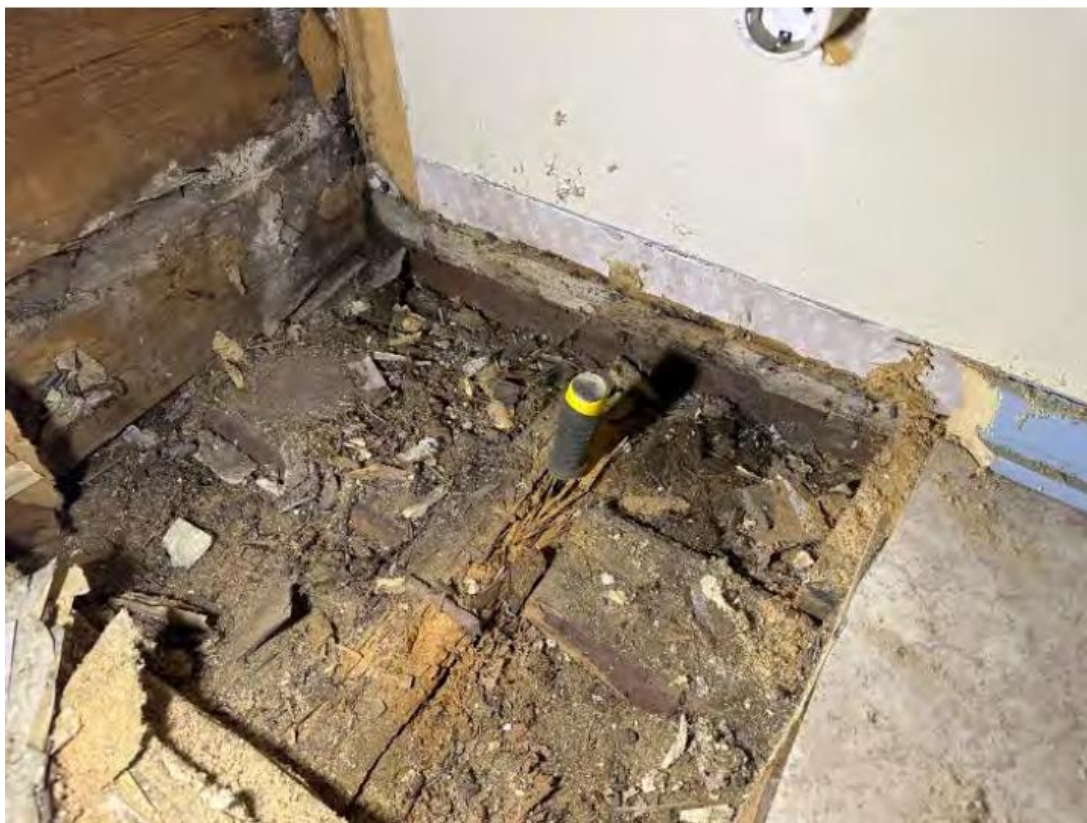
**Kuva 4.** Kuntotutkimuksessa olevien rakennusten alapohjarakenteissa ja ulkoseinissä on todettu rakenneavausten, materiaalinäytteiden ja kosteusmittausten perusteella olevan kosteus- ja lahovaurioita sekä sisältävän runsaasti kosteusvaurioindikaattorimikrobeja. (Lähde: Kuntotutkimus 2026)

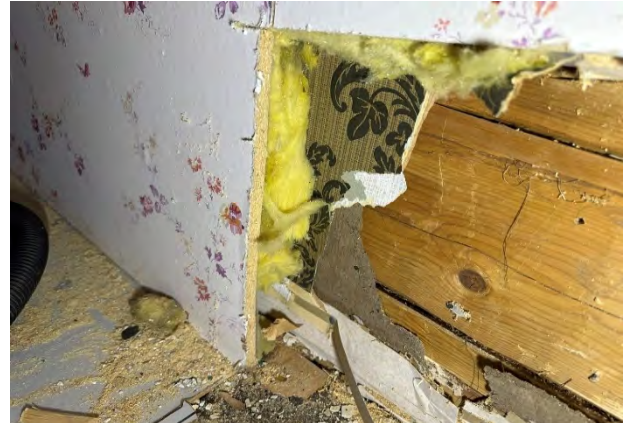
*Kuva 19. Sisäpuolelta eristetyllä ulkoseinän osalla havaittiin kosteusvaurioindikaattorimikrobeja.*

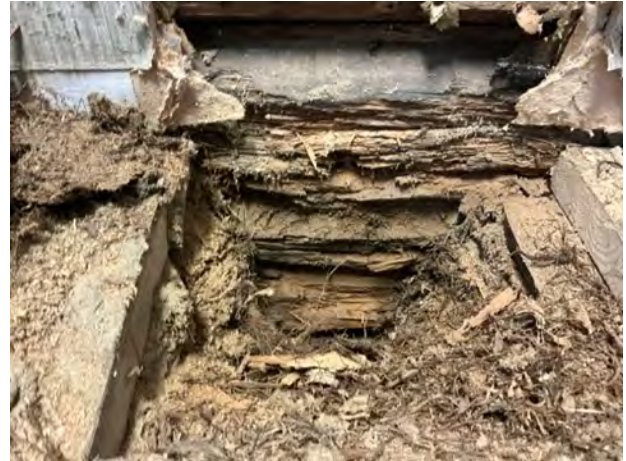
*Kuva 25. Ulkoseinän alaosan lahovauriota.*

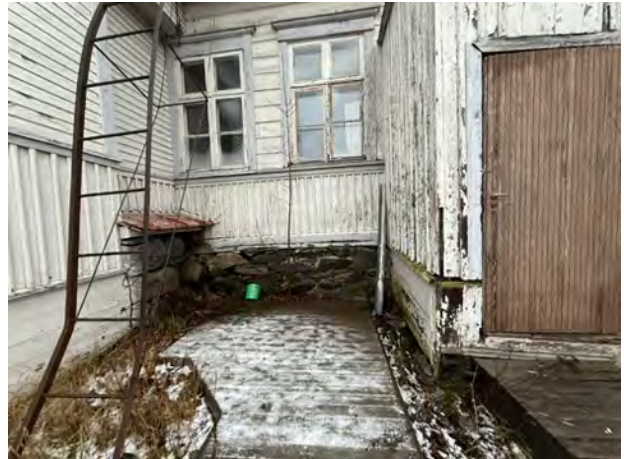
Kuva 35. Sisäpihan julkisivua, runsaasti kosteuden aiheuttamia vaurioita.

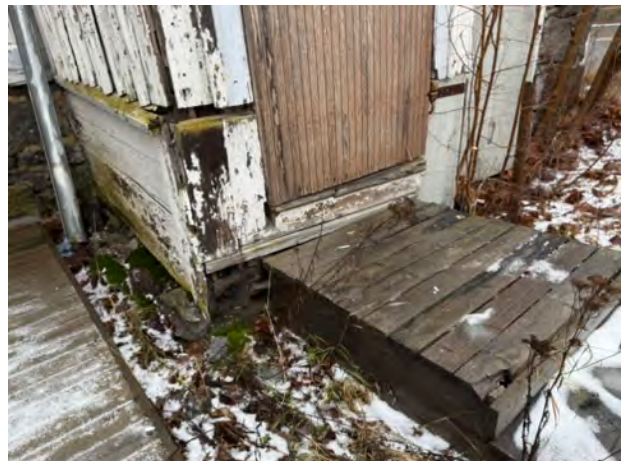
Kuva 37. Sisäpihan julkisivun vaurioita.

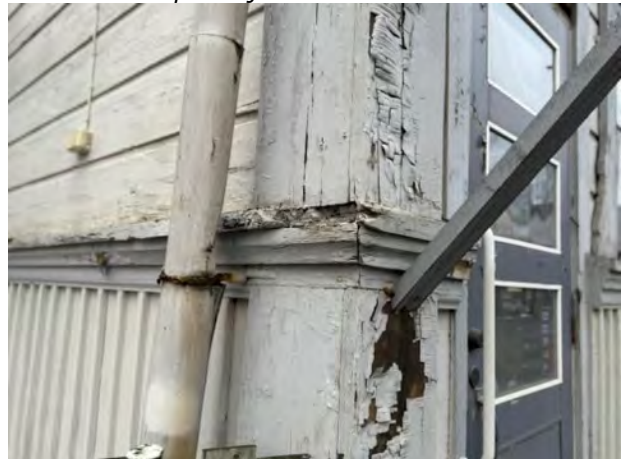
Kuva 39. Julkisivun vaurioita.

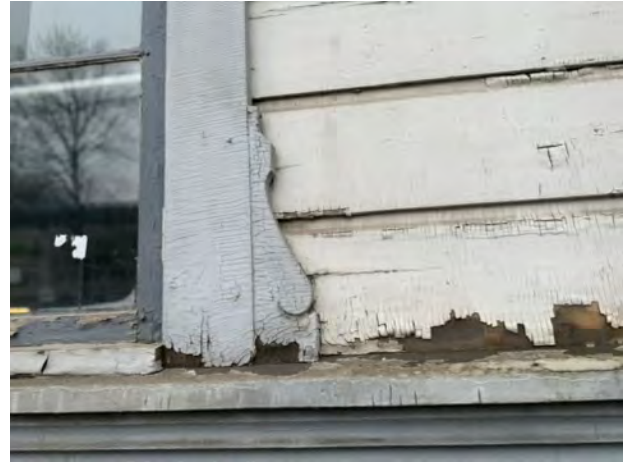
Kuva 41. Julkisivun vaurioita, myös ulkopuolen ikkunapuitteet ovat paikoin huonossa kunnossa.

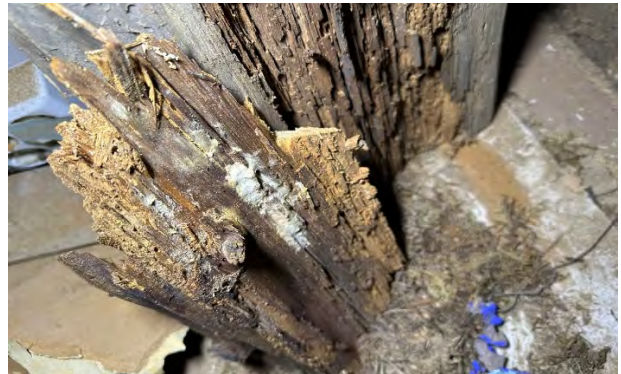
Kuva 61. Ulkoseinän alaosan lahovauriota.

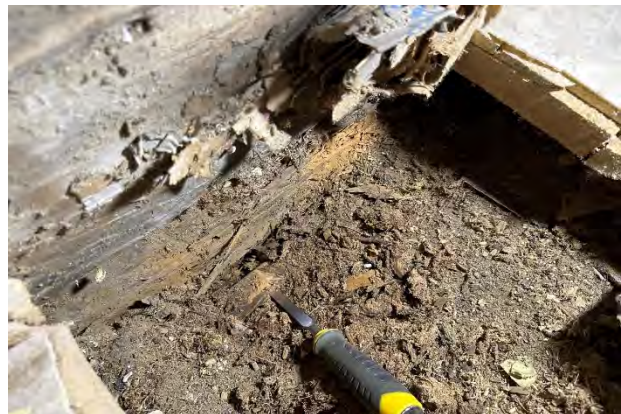
Kuva 63. Ulkoseinän alaosan lahovauriota.

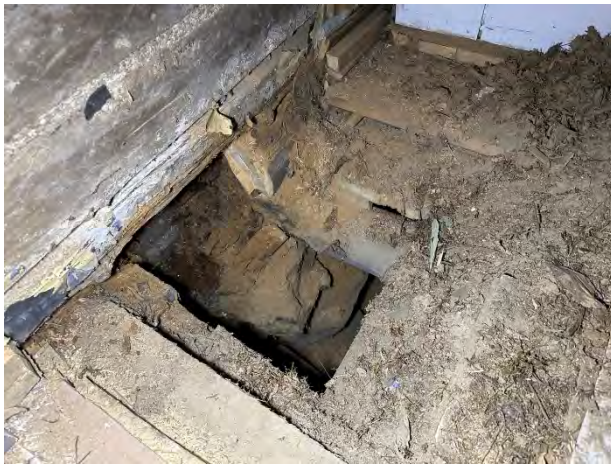
Kuva 68. Alapohjan lahonneita rakenteita, kantavien alapohjapalkkien päissä paikoin lahovaurioita. Savilahdenkadun korko on rakennuksen matalamman pään lattian kanssa samassa korossa, joka vaurioittaa ulkoseinien alaosan ja alapohjan rakennetta.

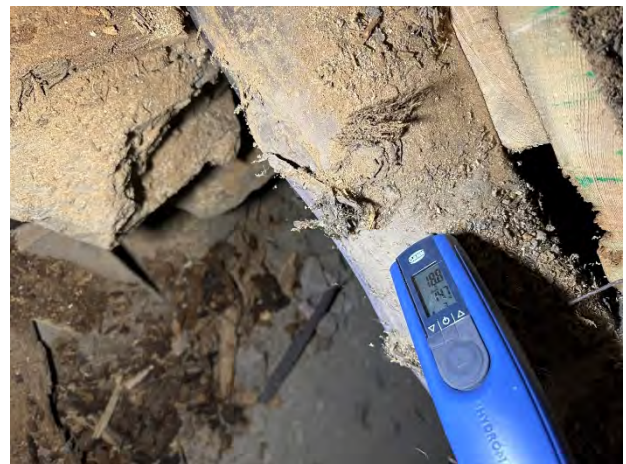
Kuva 71. Alapohjan kantavasta palkista mitattu kohonneita kosteuslukemia, kuvassa painoprosentit 18,8 (raja-arvo on 18,0).

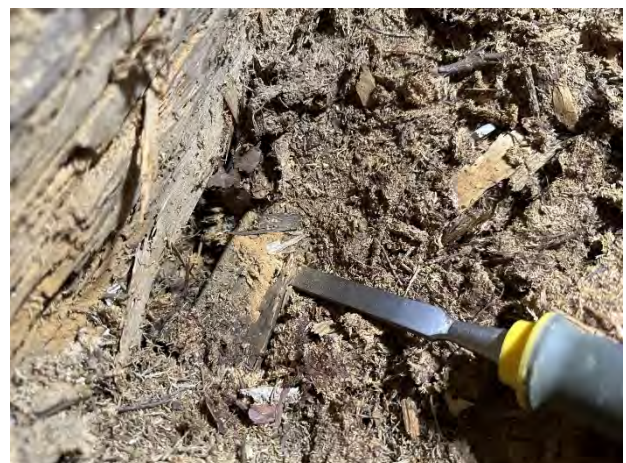
Kuva 77. Alapohjan lahovaurioituneita rakenteita.
