**MIKKELI**

**Savilahdenkatu 12 ASEMAKAAVAMUUTOS**

**Kaavaselosetus 25.09.2026**

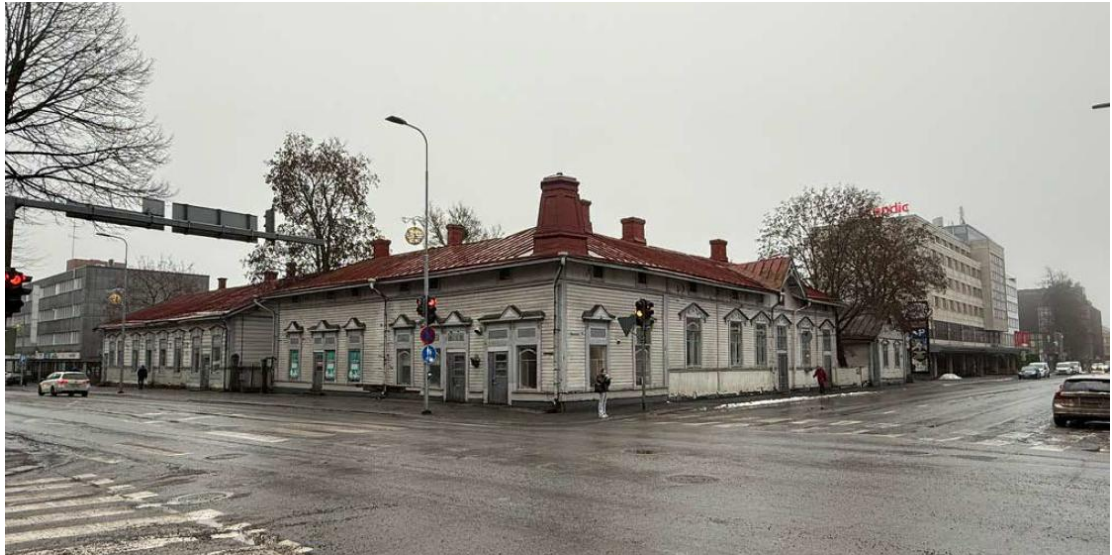
Pulkkisenkulman rakennusten vauriot ovat syntyneet pitkällä aikavälillä ja vauriot ovat laaja-alaisia. Pulkkisenkulmaan on tehty kuntotutkimus 16.2.2026. Kuntotutkimuksen mukaan rakennuksissa on laaja-alaisia kosteus-, mikrobi- ja lahovaurioita sekä vaurioituneita rakenteita, joiden uusiminen edellyttää laajaa uusimista. Lisäksi vaurioituneiden rakenteiden ilmayhteydet sisätiloihin osoittavat, että pelkät paikalliset tai rajatut korjaukset eivät poista altistumis- ja epäpuhtauskulkeumariskiä, vaan korjausten tulisi ulottua rakennusvaiipan ja alapohjarakenteiden kokonaisuuteen. Käytännössä rakennuksesta jäisi säilytettäväksi enintään osittainen hirsirunko, ja muut rakenneosat jouduttaisiin uusimaan. Rakennusten korjaaminen vaatisi rakennusosien lähes täydellistä purkamista ja rakennusosien uudelleen rakentamista. Korjausaste 90–100 %. (kuva 3)

**Kuva 3.** Pulkkisenkulma vuodelta 2025. Kuva nykytilanteesta Savilahden ja Mikonkadun risteyksestä, Lähde: Kuntotutkimus 2026.

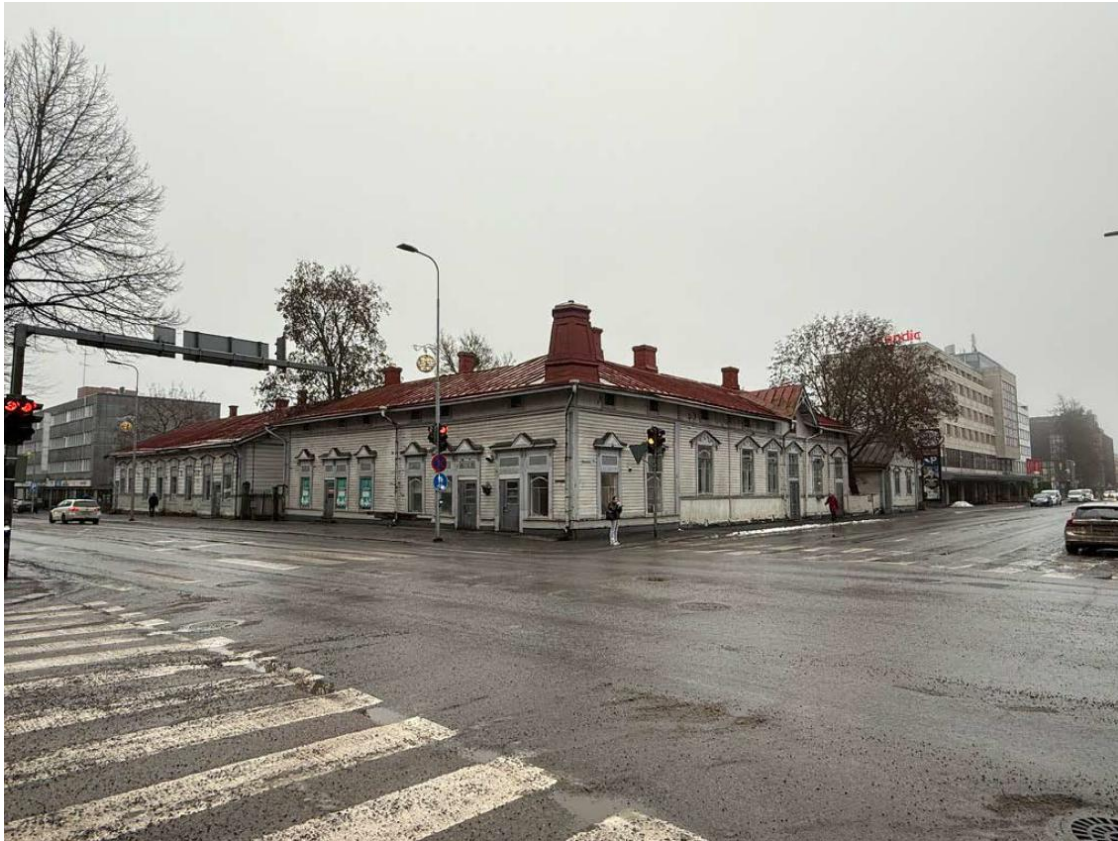
Pulkkisenkulman rakennukset ovat joutuneet huonoon kuntoon. Pulkkisenkulmaan on tehty kunto-tutkimus 16.2.2026. Kuntotutkimuksen mukaan rakennuksissa on laaja-alaisia kosteus-, mikrobi- ja lahovaurioita sekä vaurioituneita rakenteita, joiden uusiminen edellyttää laajaa uusimista. Li-säksi vaurioituneiden rakenteiden ilmayhteydet sisätiloihin osoittavat, että pelkät paikalliset tai ra-jatut korjaukset eivät poista altistumis- ja epäpuhtauskulkeumariskiä, vaan korjausten tulisi ulottua rakennusvaipan ja alapohjarakenteiden kokonaisuuteen. Käytännössä rakennuksesta jäisi säilytet-täväksi enintään osittainen hirsirunko, ja muut rakenneosat jouduttaisiin uusimaan. Rakennusten korjaaminen vaatisi rakennusosien lähes täydellistä purkamista ja rakennusosien uudelleen raken-tamista. Korjausaste 80–100 %. (kuva 2)

**Kuva 2** Pulkkisenkulma vuodelta 2025. Kuva nykytilanteesta Savilahden ja Mikonkadun risteyksestä, Lähde Kuntotutkimus 2026

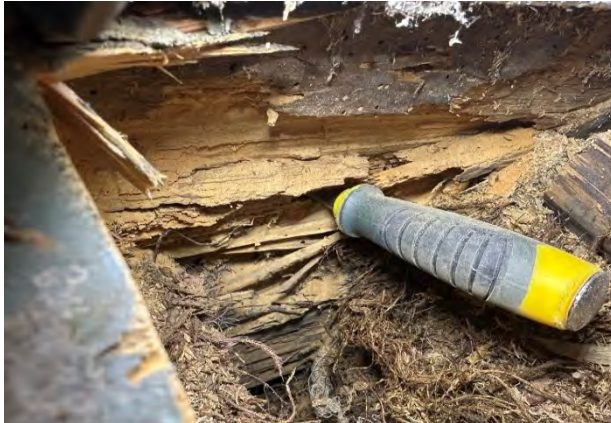
*Kuva 18. Ulkoseinän alareunassa monin paikoin lahovaurioituneita hirssiä.*

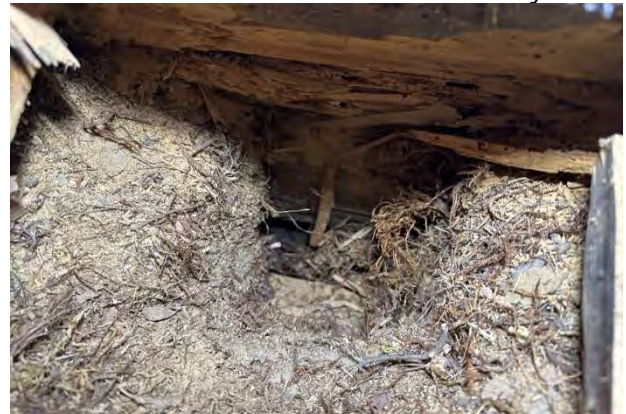
*Kuva 21. Lahovauriota ulkoseinän alareunan hirsissä.*

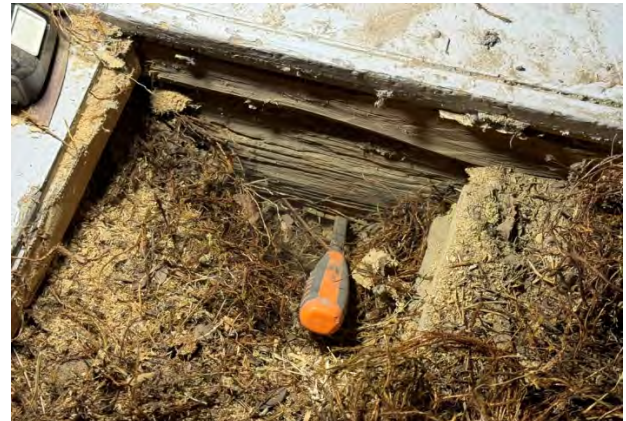
*Kuva 23. Lahovauriota ulkoseinän alaosassa.*

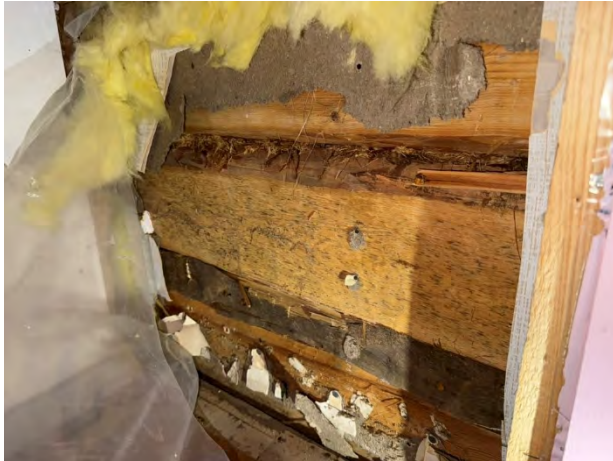
Kuva 24. Ulkoseinän sisäpuolista eristettä, eristeestä otetussa materiaalinäytteessä havaittiin kosteusvaurioindikaattorimikrobeja.

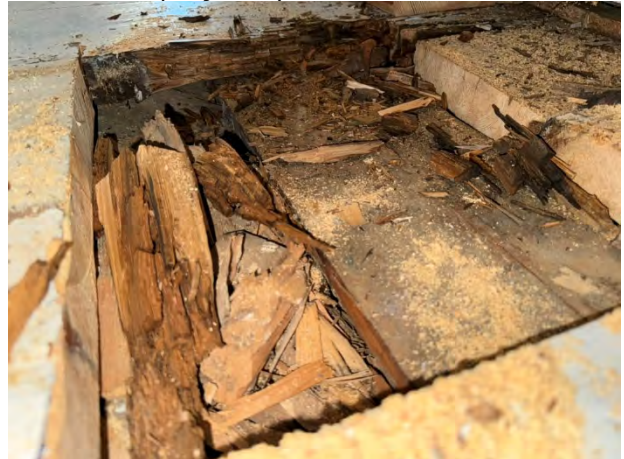
Kuva 33. Alapohjan lahovaurioituneita rakenteita.

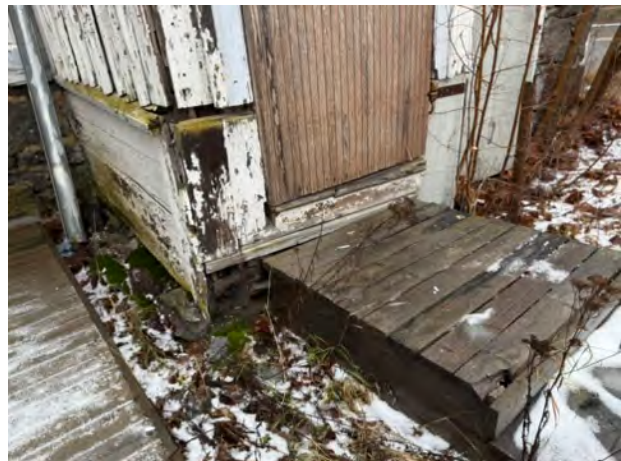
Kuva 37. Sisäpihan julkisivun vaurioita.

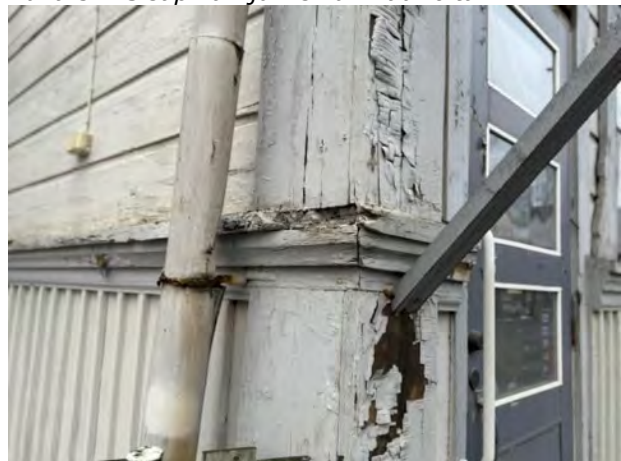
Kuva 39. Julkisivun vaurioita.

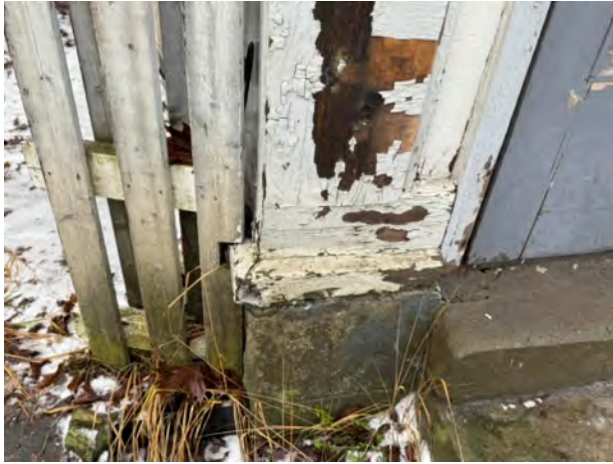
Kuva 40. Julkisivun vaurioita.

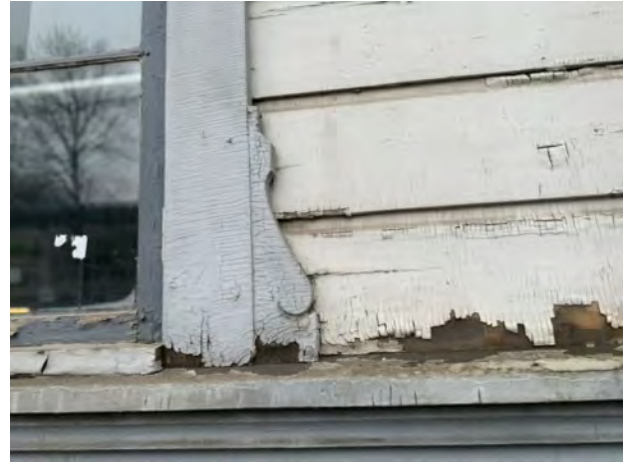
Kuva 41. Julkisivun vaurioita, myös ulkopuolen ikkunapuitteet ovat paikoin huonossa kunnossa.

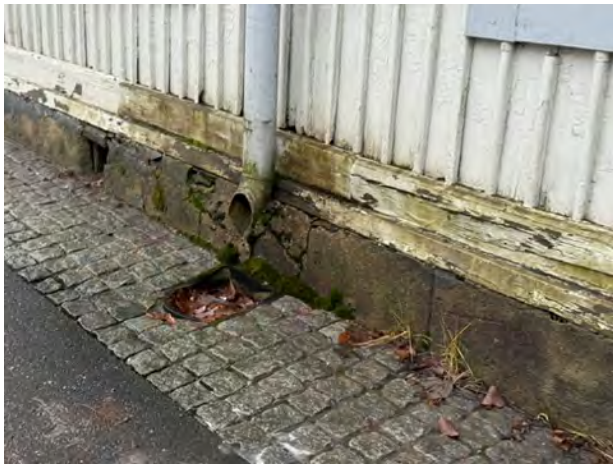
Kuva 42. Julkisivun vaurioita.

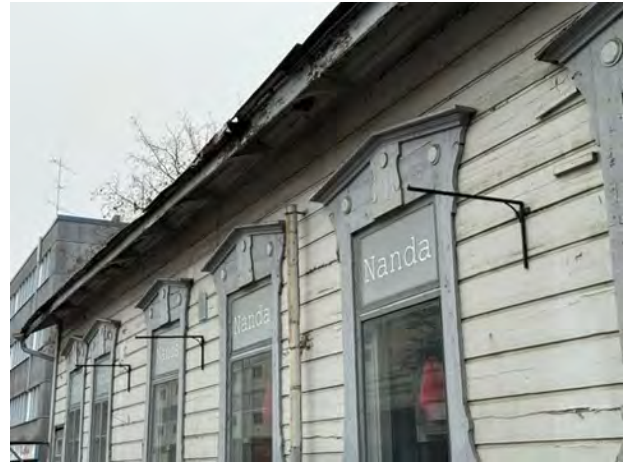
Kuva 45. Räystäsra-kenteiden lahovaurioita.

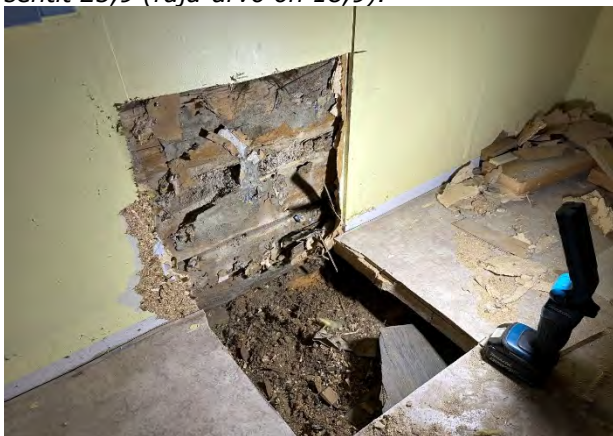
Kuva 64. Avattua ulkoseinärakennetta, ulkoseinien sisäkuorissa on osittain sisäpuolisia rakennekerroksia.

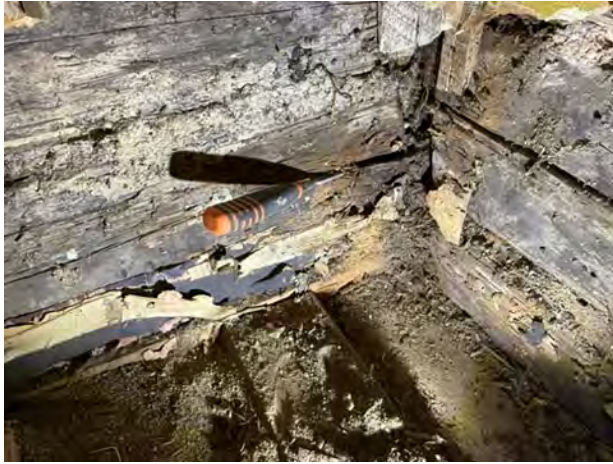
Kuva 66. Ulkoseinän alaosan lahovauriota.

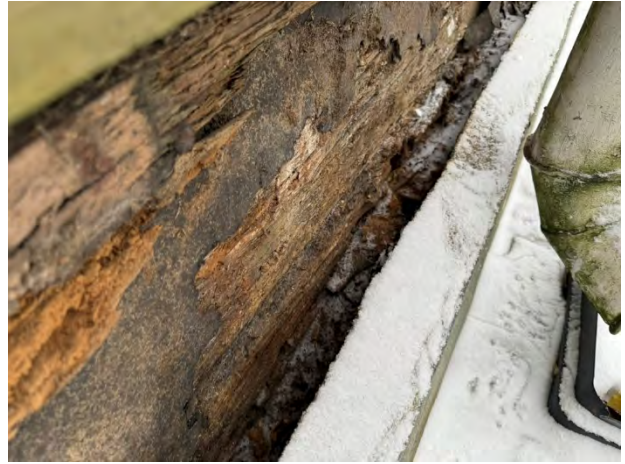
Kuva 67. Ulkopuolen julkisivu on otetun kuvan kohdalla lahonnut pois ja hirsirungon alaosassa on lahovaurioita.

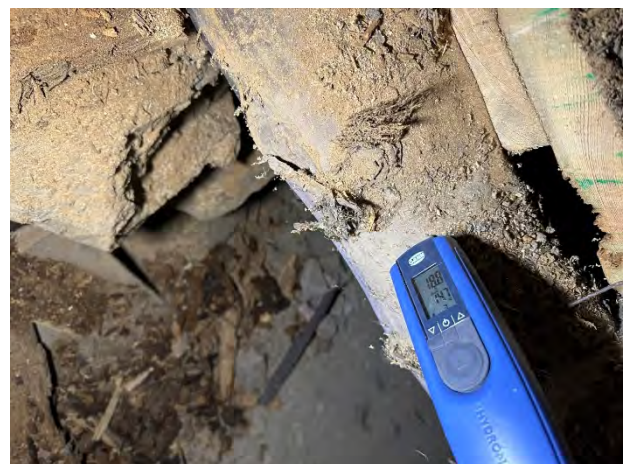
*Kuva 71. Alapohjan kantavasta palkista mitattu kohonneita kosteuslukemia, kuvassa painoprosentit 18,8 (raja-arvo on 18,0).*

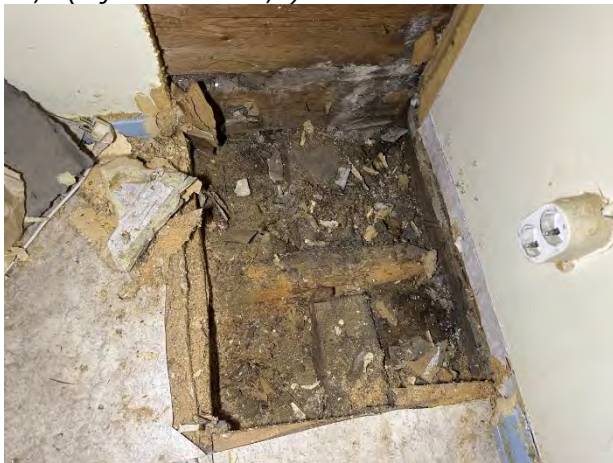
Kuva 74. Alapohjan lahovaurioituneita rakenteita.

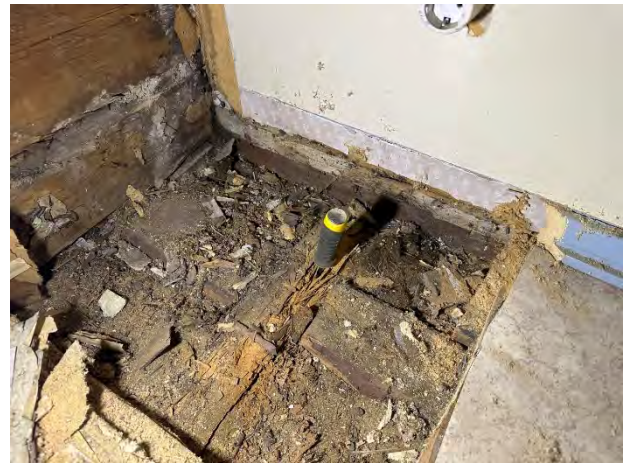
Kuva 75. Alapohjan lahovaurioituneita rakenteita.

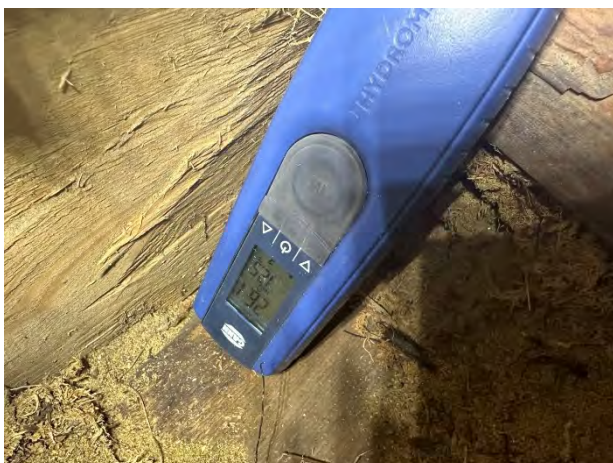
Kuva 76. Alapohjarakenteesta mitattu korkeita kosteuslukemia, kuvan painoprosentit 26,1 (raja-arvo on 18,0).

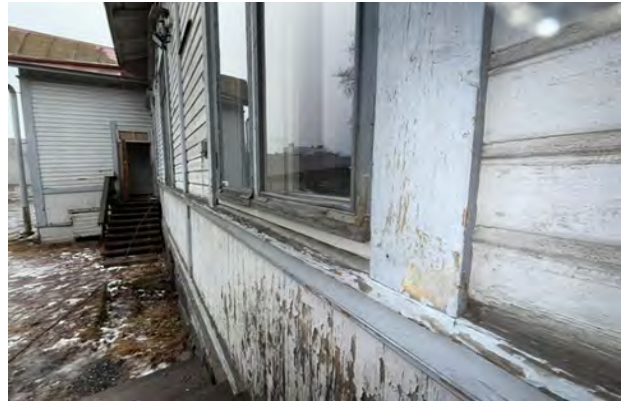
Kuva 79. Julkisivun vaurioita.

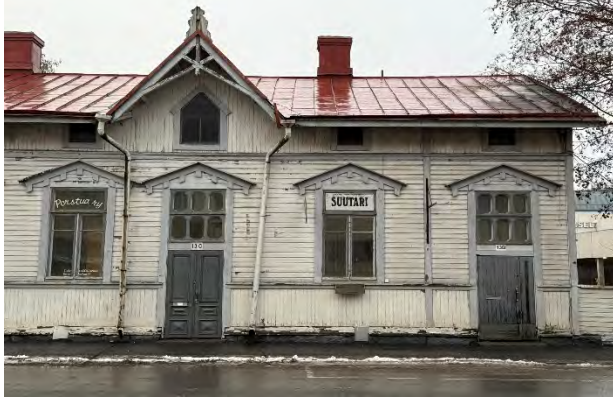
Kuva 80. Julkisivun vaurioita.

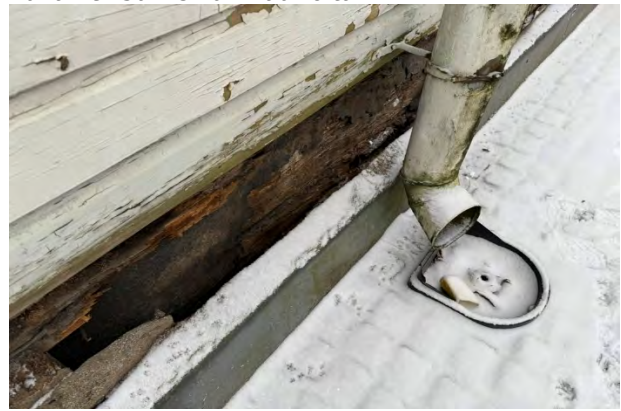
Kuva 81. Julkisivun alareunasta poislahonneita puuosia.

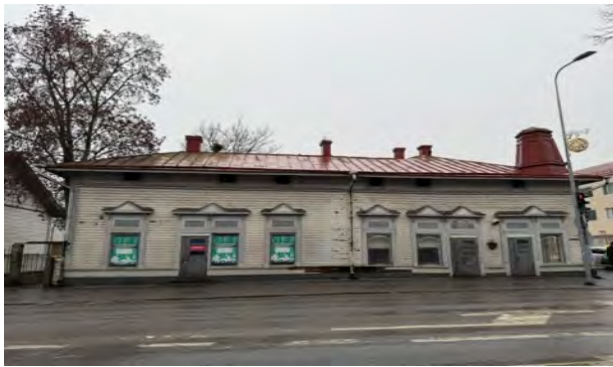
Kuva 82. Julkisivun vaurioita.

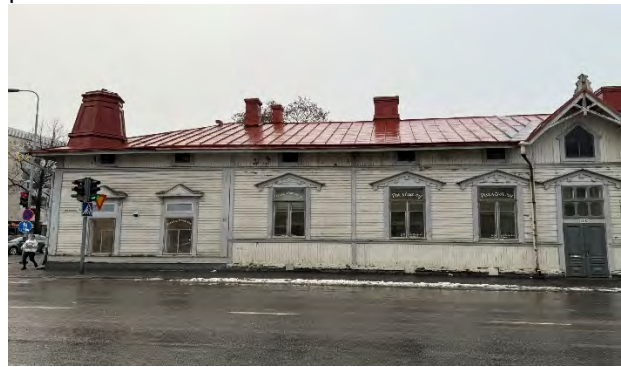
Kuva 83. Julkisivun vaurioita.

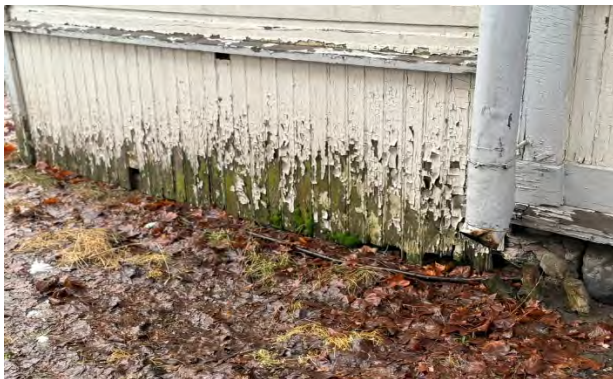
Kuva 84. Julkisivun vaurioita.

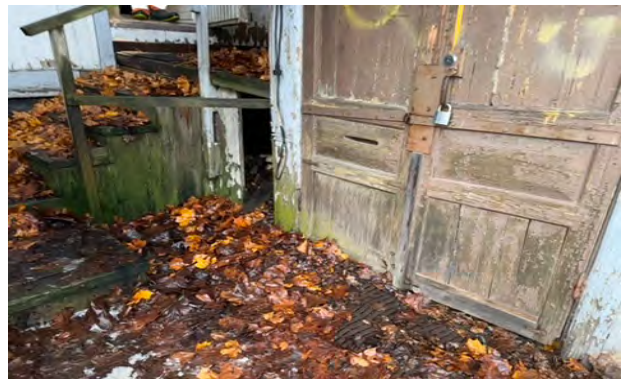
Kuva 85. Julkisivun vaurioita.

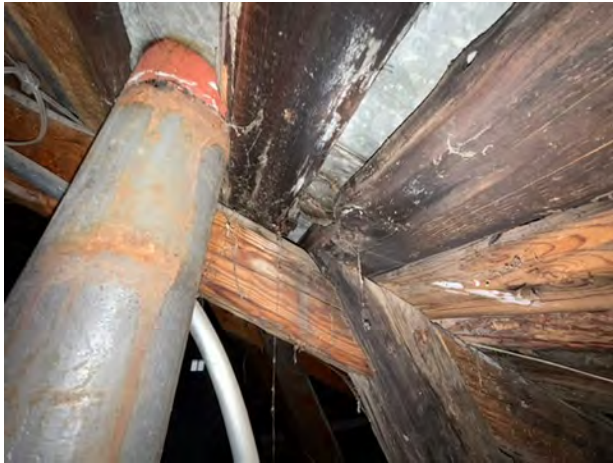
Kuva 86. Vesikaton paikallinen vuotokohta.
