MIKKELIN KAUPUNKI  
tekninen toimi / kaupunkisuunnittelu  
PL 278, 50101 Mikkeli  
Ilkka Tarkkanen  
puh. 050 311 7130, fax. (015) 194 2613,  
e-mail: [etunimi.sukunimi@mikkeli.fi](mailto:etunimi.sukunimi@mikkeli.fi)

## VALSSIMYLLY ASEMAKAAVAN SELOSTUS

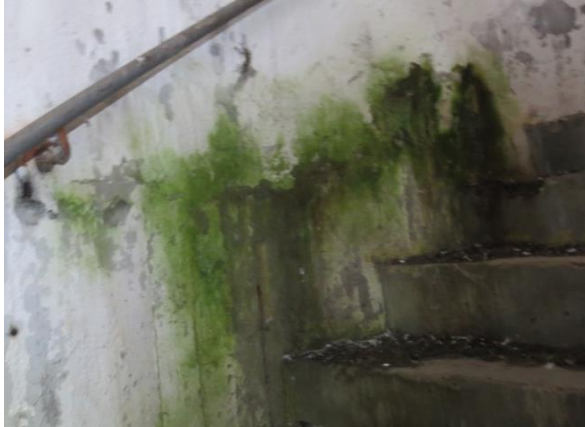
Kuva 6.8 Portaiden ulkoseinän kosteusrasitusta

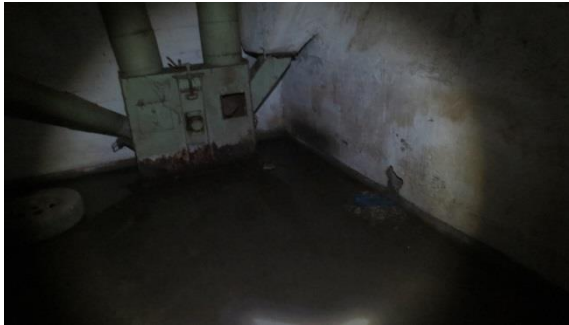
Kuva 6.12 Kellarissa vettä lattialla

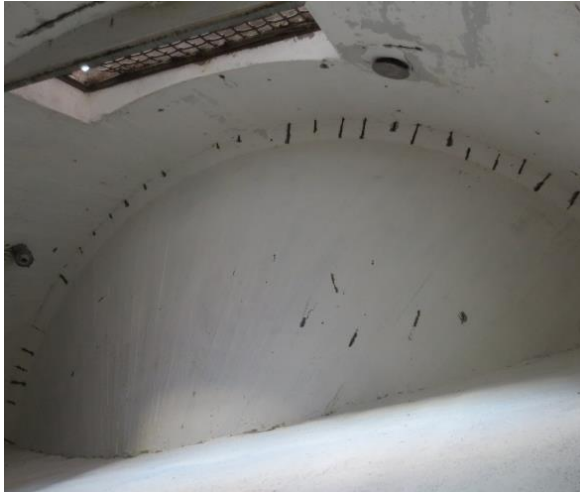
Viljasiilojen kellariin johtavien portaiden juurella havaittiin seinän ja suppilon liitoskohdan alapinnassa korroosiosta vaurioituneita raudoitteita (kuva 6.16). Siilojen alapuolisen seinän maanpinnan alapuoleisessa osassa havaittiin korkeasta kosteusrasituksesta johtuvaa maalipinnan hilseilyä ja pinnan vähäistä rapautumaa ensimmäisessä kerroksessa (kuva 6.17).

Kuva 6.16 Seinän ja siilon suppilon liitoskohdan korrosiovaurioita

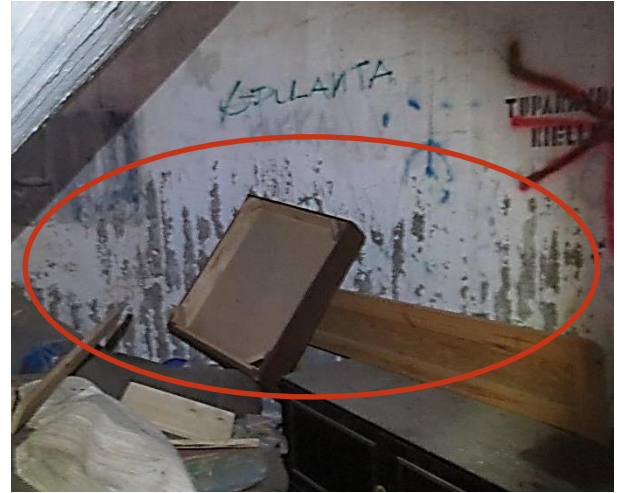
Kuva 6.17 Rinteen puoleisen seinän maalipinta hilseilee

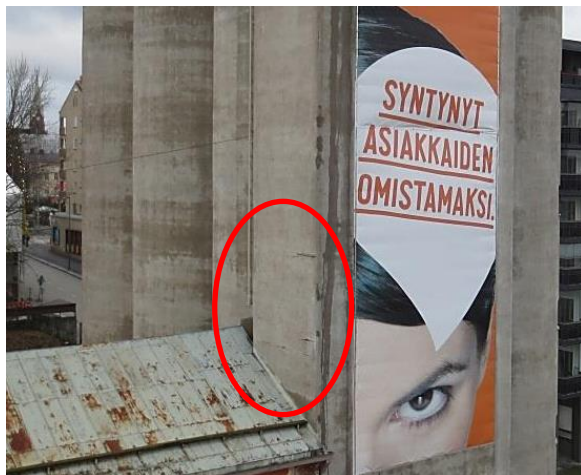
Nostokorista tarkasteltuna viljasiilojen ulkoseinissä havaittiin jonkin verran raudotteiden korroosion aiheuttamia vaurioita. Raudotteiden korroosiovaurioita havaittiin eniten esipuhdistustornin eteläkulmassa (kuva 6.24), missä vaurioita oli useita ja betonin rapautuma vakavaa (kuva 6.25). Mannerheimintien julkisivusta suuri osa oli mainoksen peitossa eikä sitä voitu tutkia. Raatihuoneenkadun julkisivu havainnoitiin maan pinnalta, sillä nosturin ulottuvuus ei ollut riittävä. Etelä-itä nurkka on säärasitetuin osa rakennusta ja kulmassa oli havaittavissa kosteudesta johtuvaa kasvustoa (kuva 6.26). Viljasiiloja oli korjattu/paikattu rakennuksen yläosasta (kuva 6.27).

Kuva 6.24 Raudotteiden korroosion aiheuttamia vaurioita

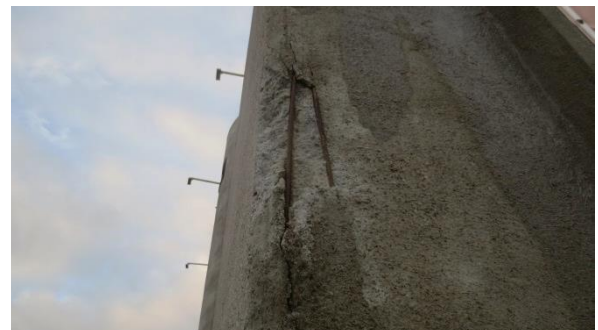
Kuva 6.25 Julkisivussa vakava vaurio etelänurkassa

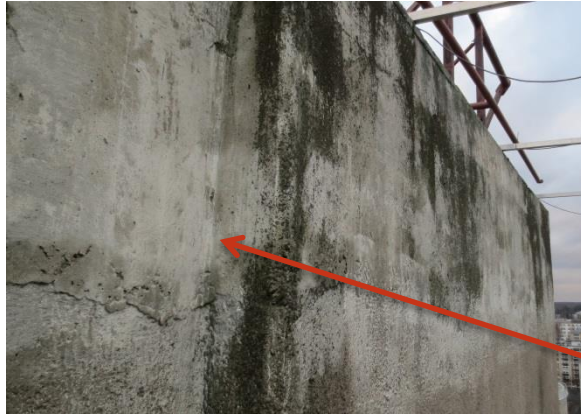
Kuva 6.26 Kasvustoa etelä-itä nurkassa

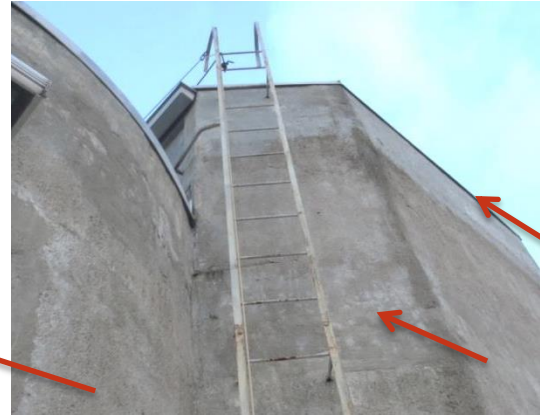
Kuva 6.27 Yläosaa on paikkakorjattu

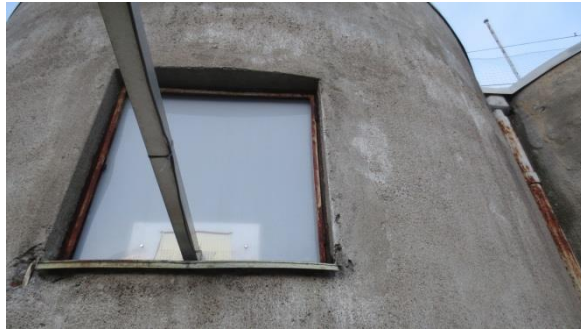
Yläosan ikkunoiden nurkissa havaittiin joitakin korroosio- ja rapautumavaurioita (kuva 6.28). Viljasiilojen sisäpihan puolella julkisivujen alaosassa oli rappauspintaa noin parin metrin korkeuteen ikkunoiden tasosta (kuva 6.29). Rappaus oli pahoin lohkeillut betonipinnasta ja näytti tarkasteluhetkellä kostealta. Rinteen puoleisella julkisivulla betonia oli halkeillut siilojen alaosasta niin, että vaakateräksiä oli paikoitellen havaittavissa.

Kuva 6.28 Korroosio ja rapautuma vaurioita ikkunan alakulmissa

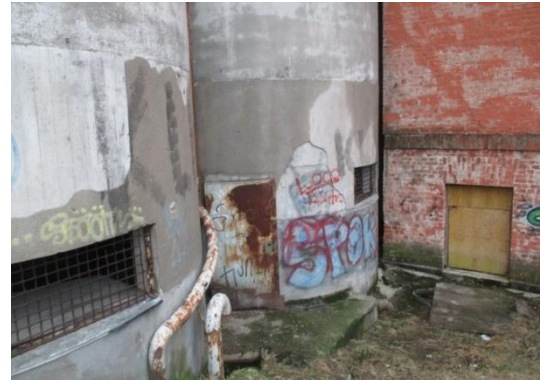
Kuva 6.29 Viljasiilojen alaosan rappauspinnan vauriot

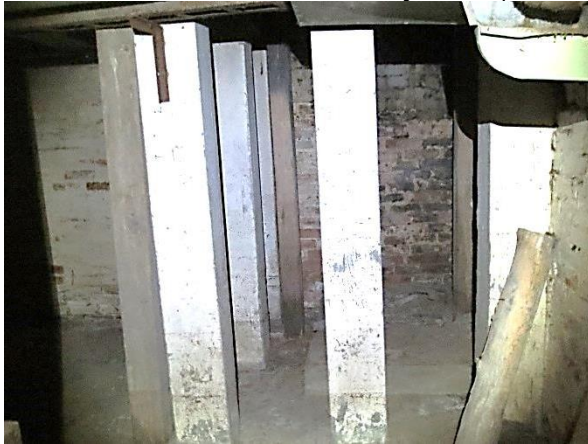
Kuva 7.10 Kellarin pilareita, joiden alaosassa rapautumaa

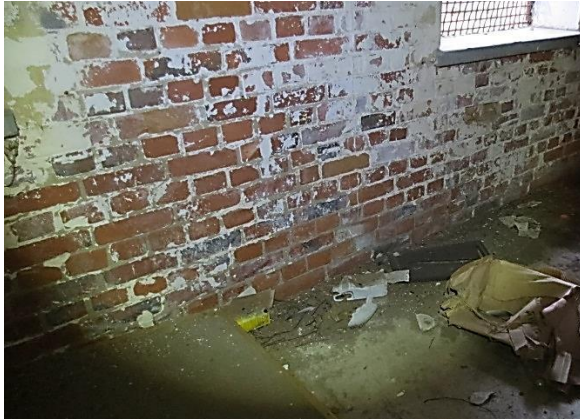
Kuva 7.14 Tiiliseinän pintavaurioita

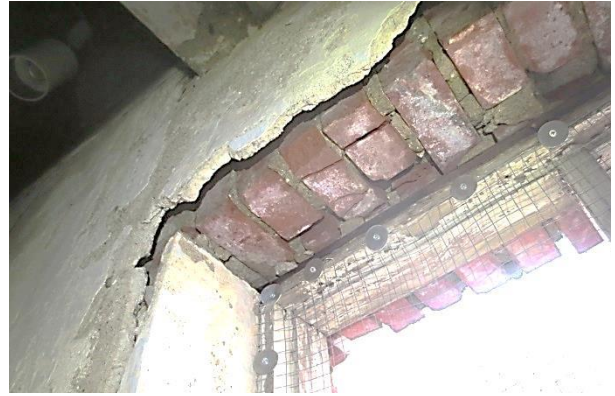
Rakennuksen runkona toimivat massiivitiili ulkoseinät ja betoninen pilari-palkkirunko (kuvat 7.12 ja 7.13). Rakennuksen massiivitiiliseinien sisäpinnassa oleva maalikerros on lähes koko rakennuksen osalta hilseillyt seinien alaosasta (kuva 7.14). Paikoitellen maalikerrosta on lähtenyt myös koko seinän alueelta palkkien alapintaan saakka. Rakennuksen eteläpäädyssä on massiivitiiliseinässä suurehko reikä ulospäin. Porrashuoneen ylimmän kerroksen ikkunan yläpuolen holvimuurauksen laasti oli rapautunut vakavasti ja ylityksessä oli tapahtunut painumaa (kuva 7.15).

Kuva 7.15 Porrashuoneen ylimmän kerroksen ikkunan holvimuuraus on irronnut alustastaan

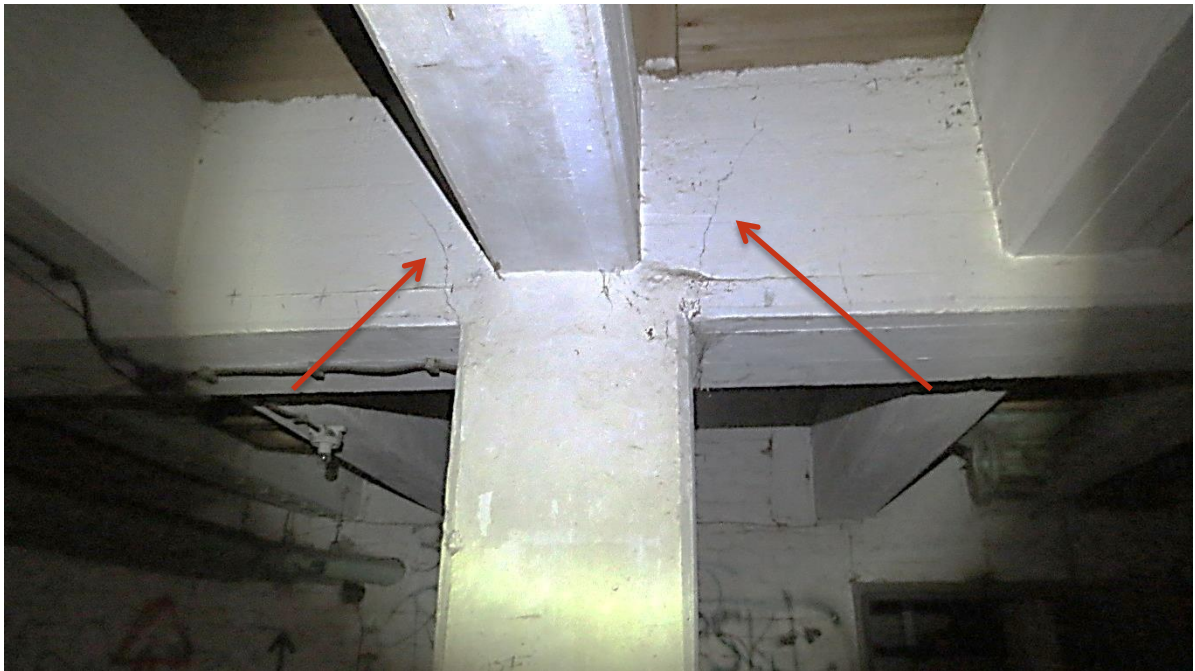
Rakennuksen palkeissa havaittiin viljavaraston ensimmäisessä kerroksessa pystyhalkeamia tukien lähellä (kuva 7.16). Pääsisäänkäynnin yläpuolella oleva ylityspalkki on hieman notkahtanut oven kohdalla. Ylempien kerroksien palkkeja ei päästy tutkimaan tarkemmin välipohjan aukotuksien takia.

Kuva 7.16 Palkkien pystyhalkeamia

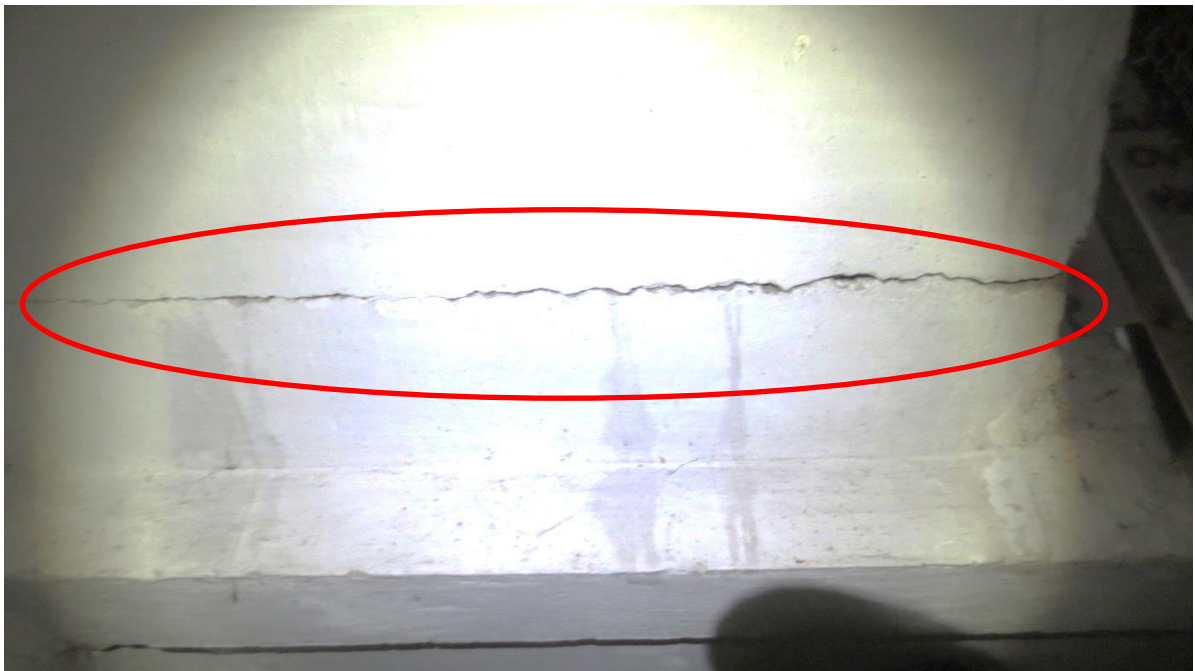
Laajennusosan porrashuoneen portaikon betonilaatan alapinnassa havaittiin vaurioita. Lähes kaikissa porraskäytävissä havaittiin leveitä vaakahalkeamia portaan ala- ja yläpäässä (kuva 7.19). Sijainnin perusteella halkeamat voisivat olla portaiden betonivalun työsaumojen kohdalla.

Kuva 7.19 Portaikon betonilaatan alapinnan vaurioita

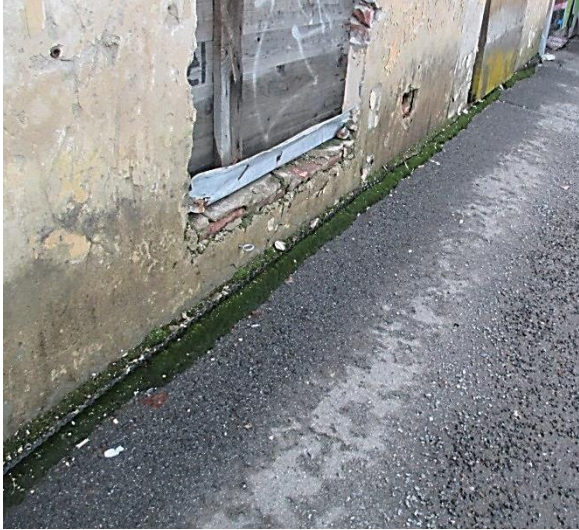
Kuva 7.20 Seinän vierellä oleva patolevy kadonnut sammaleen joukkoon

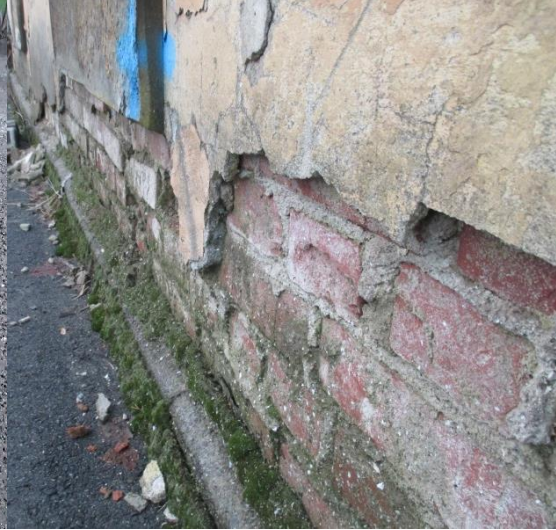
Kuva 7.21 Rappauspinnan vaurioita

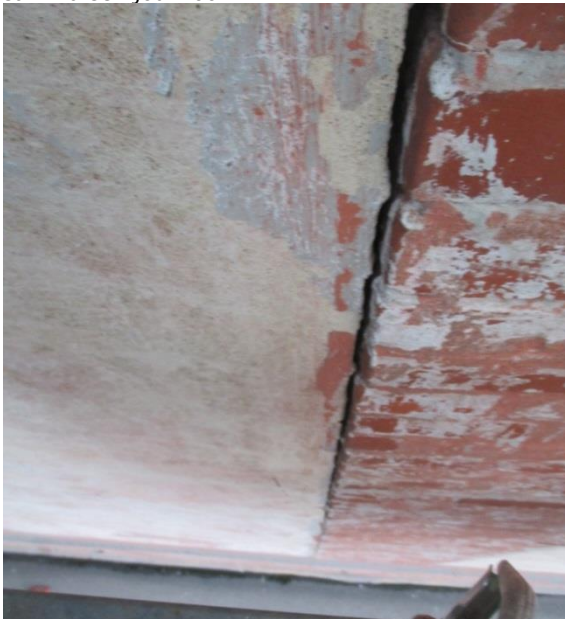
Kuva 7.22 Halkeama/liikuntasauma julkisivussa rappauksen ja tiiliseinän välissä

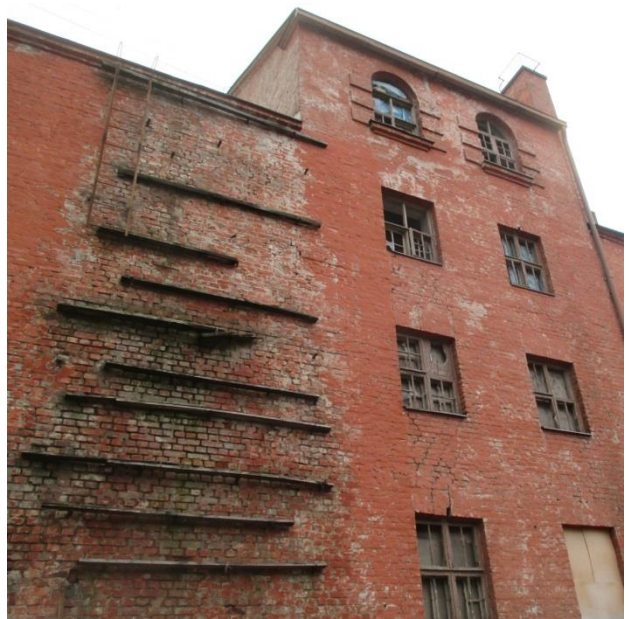
Kuva 7.23 Vaurioitunut sisäpihan julkisivu

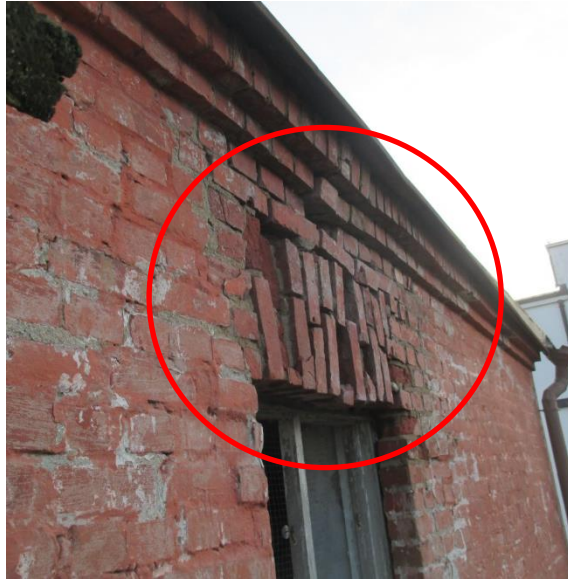
Kuva 7.24 Ikkunan vaurioita porrashuone

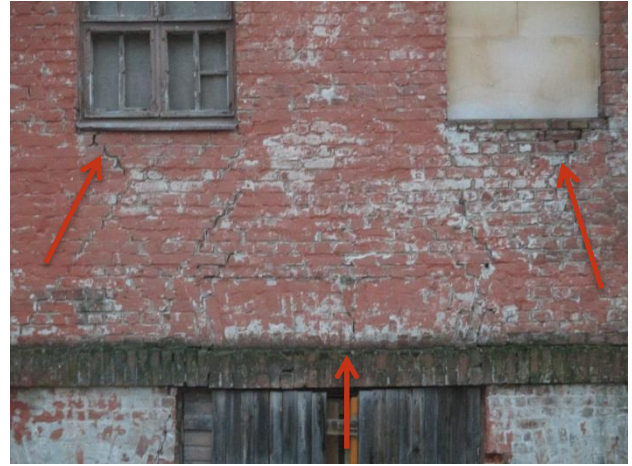
Kuva 7.25 Sisäpihan korkean osan oviaukon yläpuolinen painuma vaikuttaisi aiheuttaneen myös ylemmät halkeamat

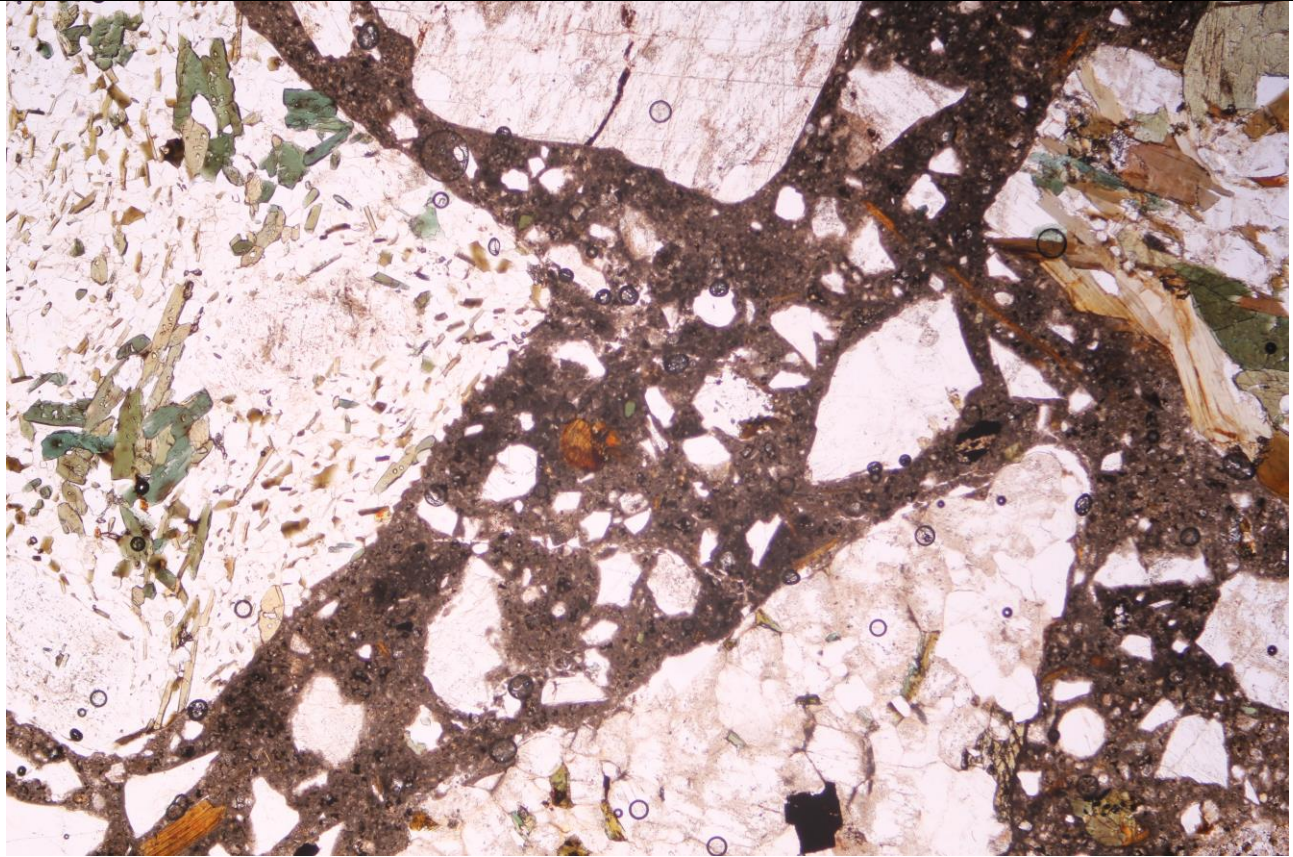
**KUVA 1**, Näyte N8. Näytteen betonissa on hieman pinnan suuntaista mikrosäröilyä sekä yksittäisesti pienialaisia säröverkostoja. Kuvan suurennus on x40.

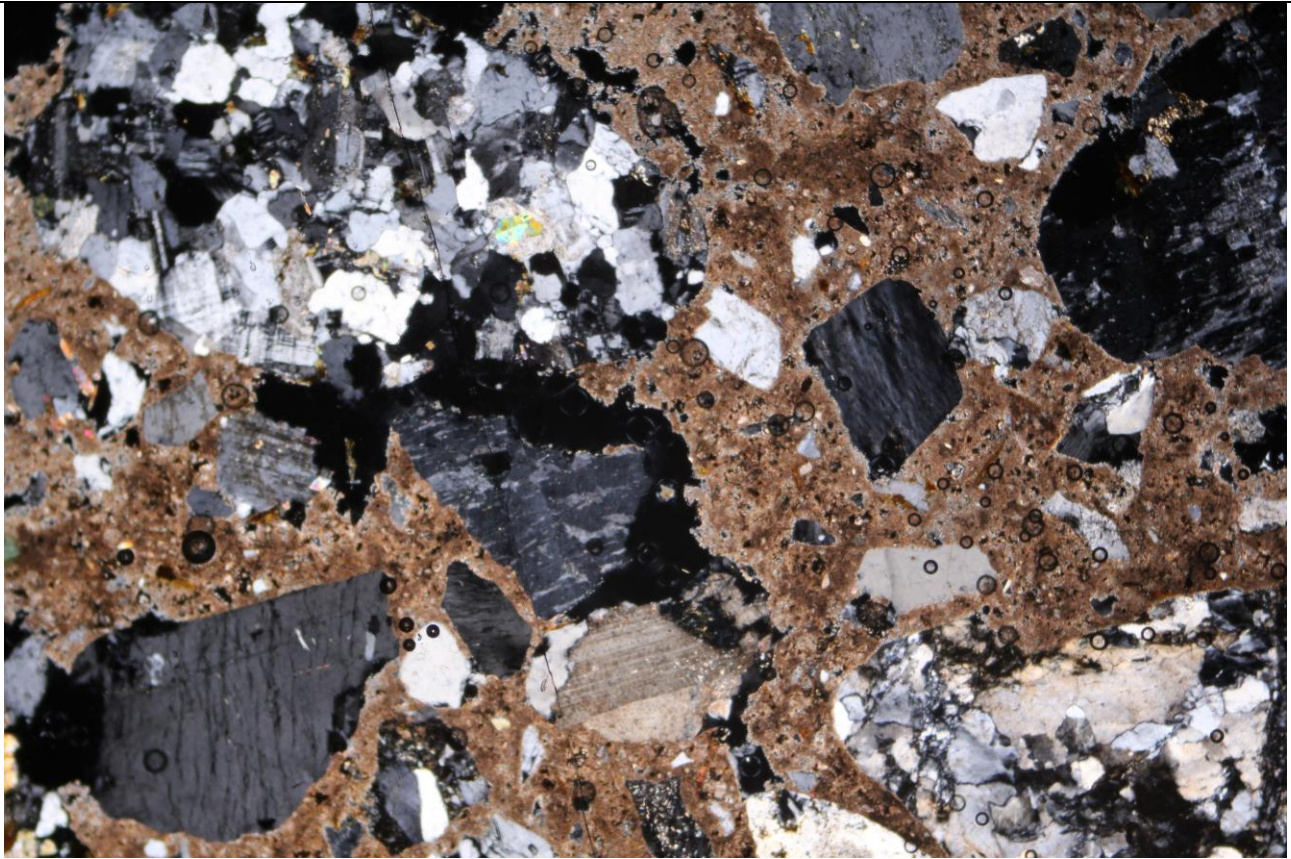
**KUVA 2**, Näyte N14. ulkopinnassa havaittiin osin pintaa vastaan kohtisuoria rakomaisia huokostiloja tai kanavia. raot myötäilevät kiviainetta. Kuvan suurennus on x40.
