**MIKKELIN RONEBERGINAUKION URHEILUTALON RAKENNUSHISTORIASELVITYS**

## PERUSTIETOLOMAKE

**Kohde:** Runeberginaukion Urheilutalo (491-4-28-1)

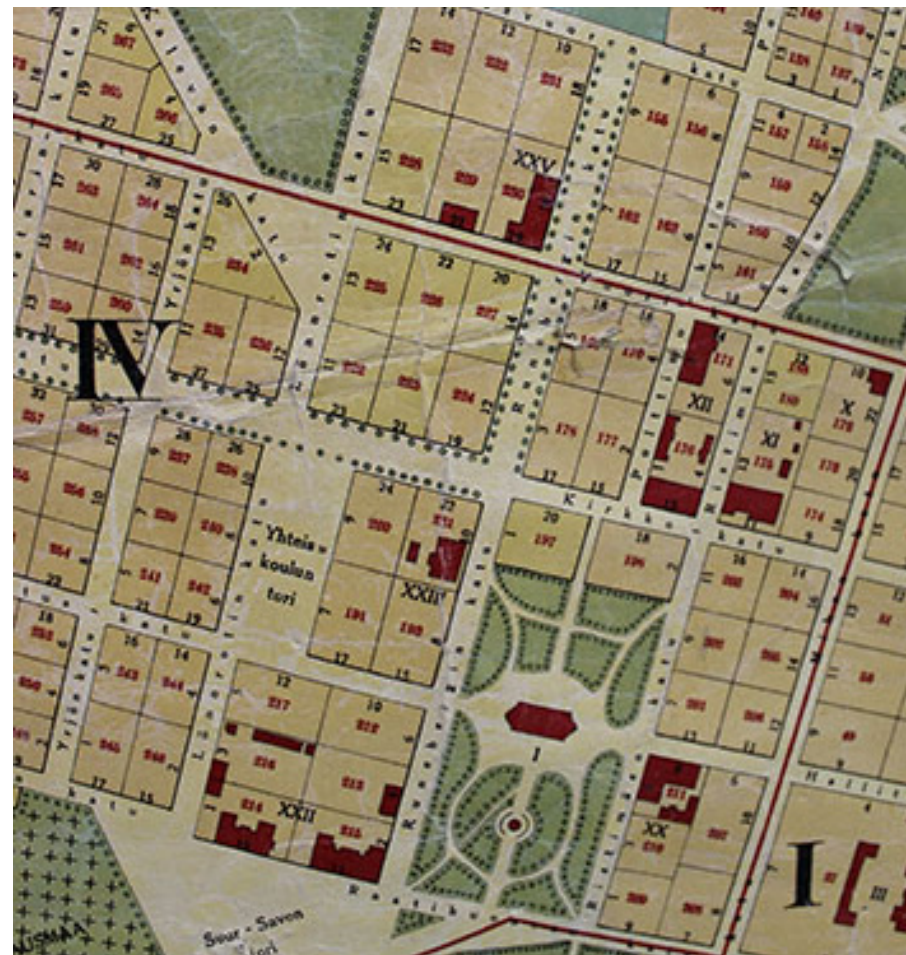
Kartta: Mikkelin kaupungin asemakartta v. 1919 (MKA). Tontilla 178 sijaitsee Sjöströmin konepaja rakennuksineen. XXIII yhteiskoulu XII kansakoulu XI palolaitos.

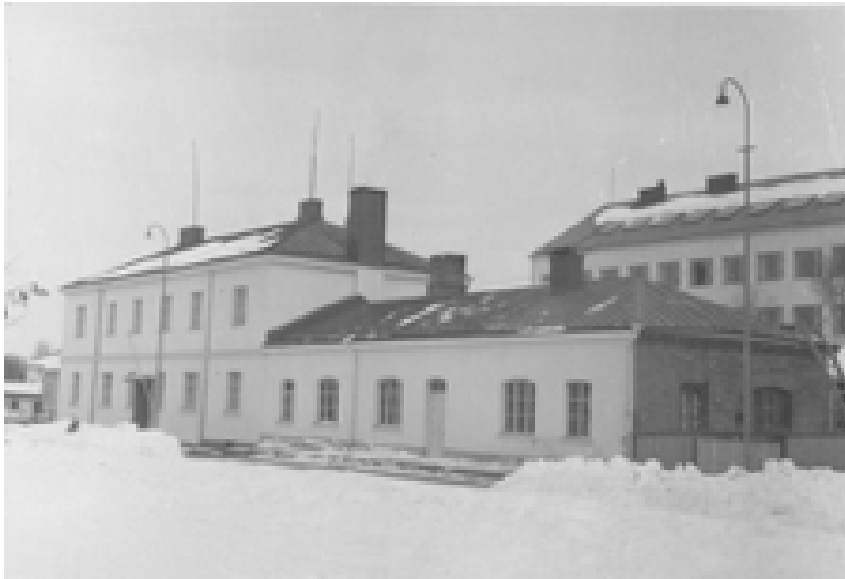
Kuva: Sjöströmin konepaja ja kaksikerroksinen liikerakennus. Takana kauppaoppilaitos. Kuva on luultavasti otettu talvella 1951–1952 (SSM).

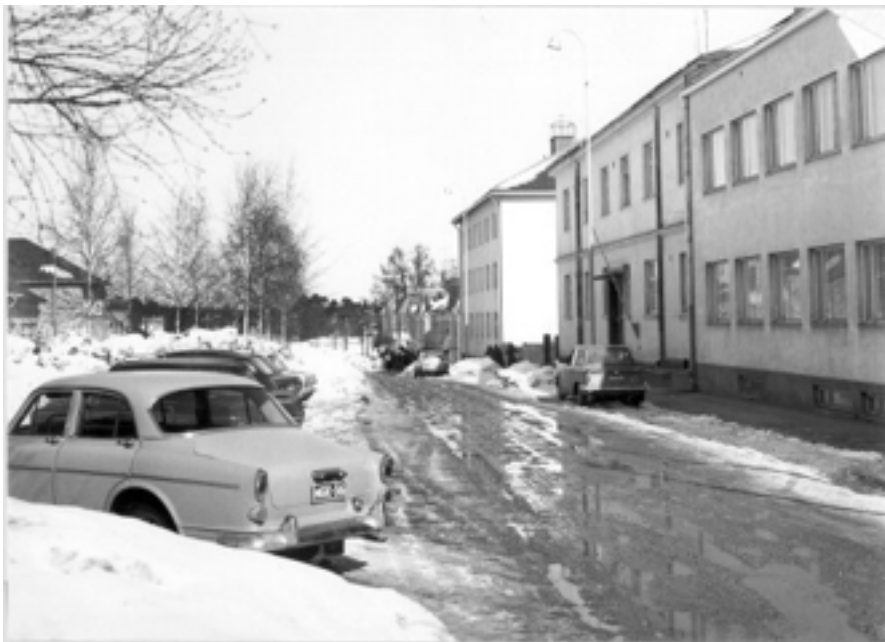
Kuva: Runeberginaukio kuvattuna n. 1960-luvulla. Kuvassa oikealla Urheilutalo ja sen päädyssä sijainnut Sjöströmin kaksikerroksinen liikerakennus (purettu 1980-luvulla). Kuvaaja: Mikkelin Valokuvausliike Oy (SSM).

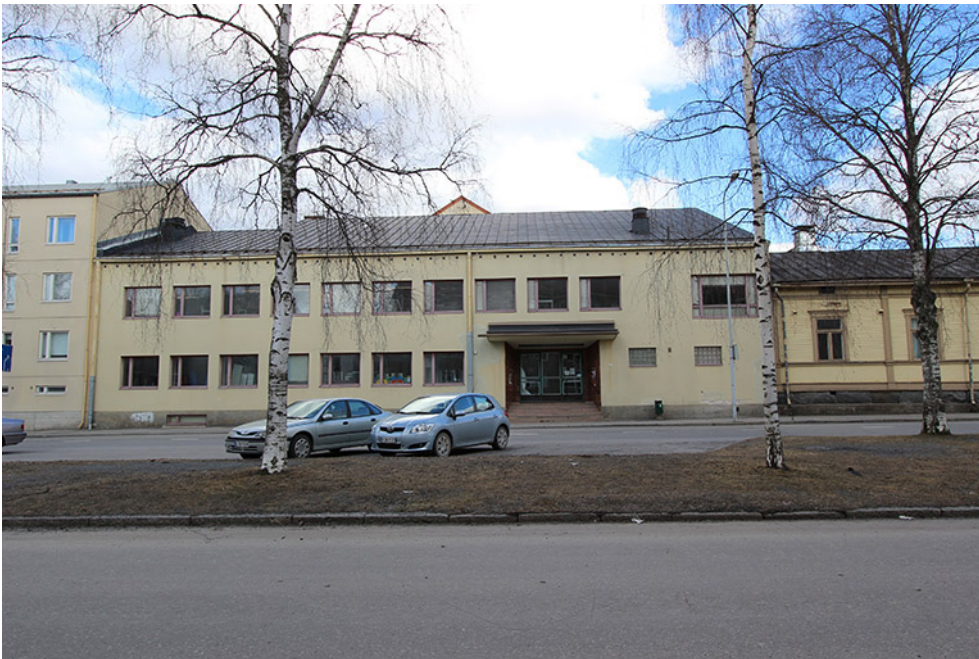
Kuva: Urheilutalo kuvattuna Runeberginaukiolla vuonna 2016. Urheilutalon edessä vinoparkkipaikoitus.

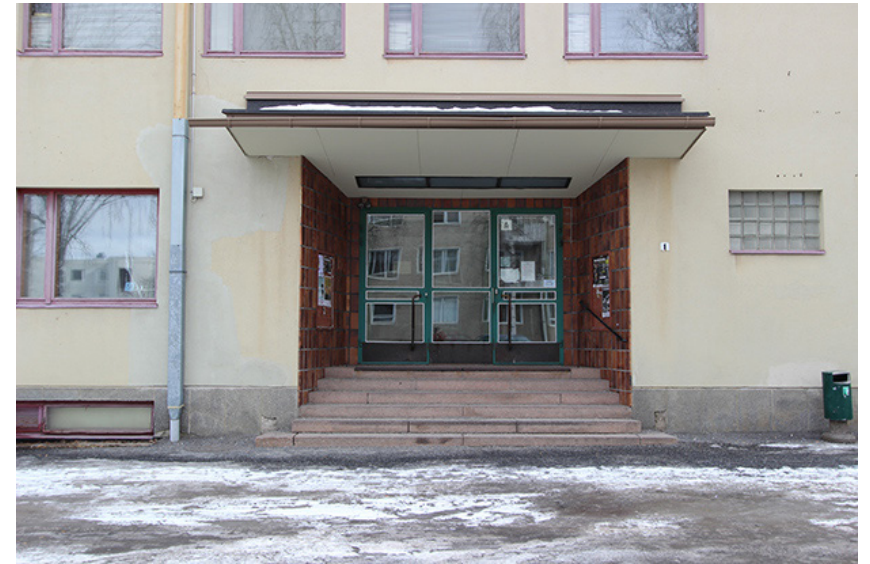
Kuva: Urheilutalo pääsisäänkäynti ja lippakatos. Sisäänkäynnin oikealla puolella lasitiili-ikkunat vuodelta 1953. Ikkunakarmit ovat saaneet uuden sävyn ajan saatossa.

Runeberginaukion puoleinen sisäänkäynti on sisennyksessä, jonka seinät on verhoiltu ruskeansävyisillä keraamisilla laatoilla. Sisennyksen seiiniin on upotettu kaksi puukehyksistä ilmoitustaulua, joista toisen alapuolelle on sijoitettu pyöröteräskaide. Sisennyksessä on kaksi metallirunkoista lasiovea. Portaat ja kivikynnykset ovat graniittia. Sisäänkäynnin yläpuolella on lippakatos, johon on upotettu valaisimet.

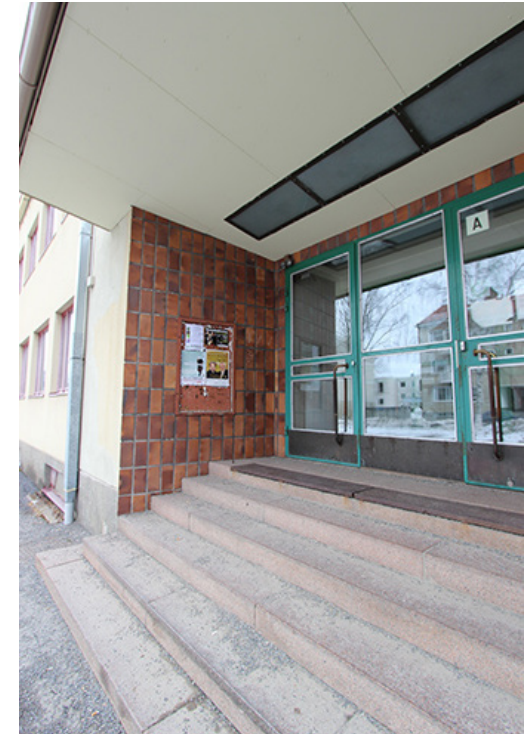
Kuva: Kuvassa pääsisäänkäynnin metallikehyksiset lasiovet, joissa alkuperäiset ovenkahvat ovat säilyneet. Sisäänkäyntisyvennyksen seinät ovat verhoiltu laatoilla.

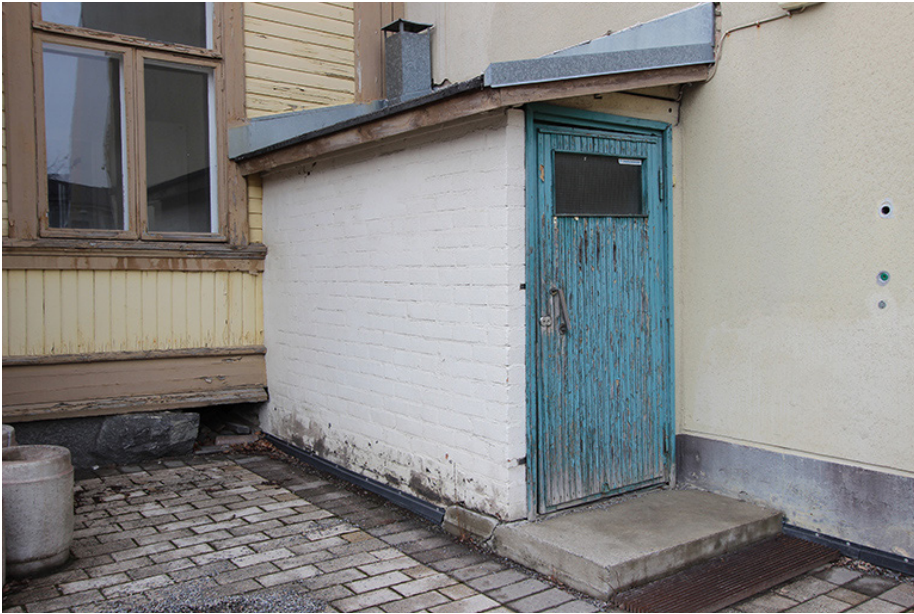
Kuva: Kellarikerroksen varauloskäynti on rakennettu 1958.

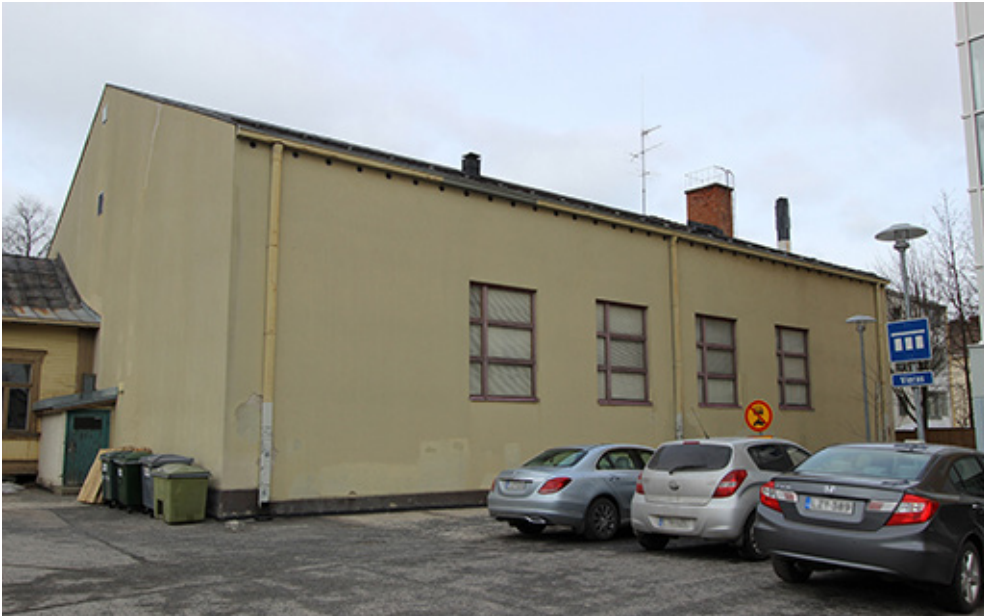
Kuva: Urheilutalon sisäpihan puoleinen julkisivu. Liikuntasalin korkeat ikkunat ovat säilyttäneet alkuperäisen muotonsa, vaikka niihin on tehty muutoksia vuonna 1982.

Pihanpuoleisella julkisivulla sijaitsevat urheilusalin kahdella vaakakarmilla ja yhdellä pystykarmilla jaetut ikkunat. Räystäskourut ja syöksytorvet ovat säilyttäneet 1950-luvun muodon, vaikka osaan syöksytorvista on tehty muutoksia. Rakennuksen eteläpäädyssä kulkee varauloskäynti kellarikerrokseen.

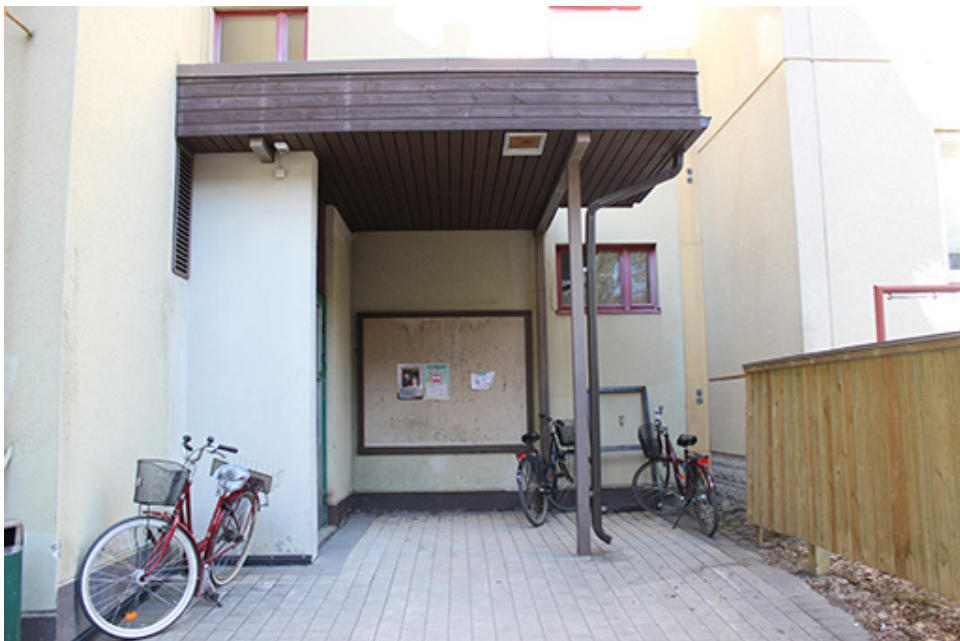
Kuva: Sisäpihan sisäänkäynti on uudelleen järjestetty vuonna 1982. Entinen sisäänkäynti kulki kuvassa olevan ilmoitustaulun kohdalta.

Rakennuksen pohjoispäädyssä on muuta rakennusta matalampi ja kapearunkoisempi rakennusosa. Päätyyn on sijoitettu porrashuone, jonka yhteydessä on sisäänkäynti sisäpihalta. Porrashuoneeseen on sijoitettu viisi välikarmillista ikkunaa. Vuonna 1982 sisäänkäynti on siirretty kulke-

maan tuulikaapin kautta, kun ennen kulku oli suoraan porrashuoneeseen. Sisäänkäynnin päällä on lautakatos, joka on maalattu tummanruskeaksi. Lasiovi on metallirunkoinen. Sisäänkäynnin itäpuolelle on sijoitettu savupiippu, jonka muutoin rapattu pinta on katon yläpuoliselta osaltaan jätetty tiilipinnalle. Sisäpiha on osaksi päällystetty kivetyksellä ja osittain asfaltilla.

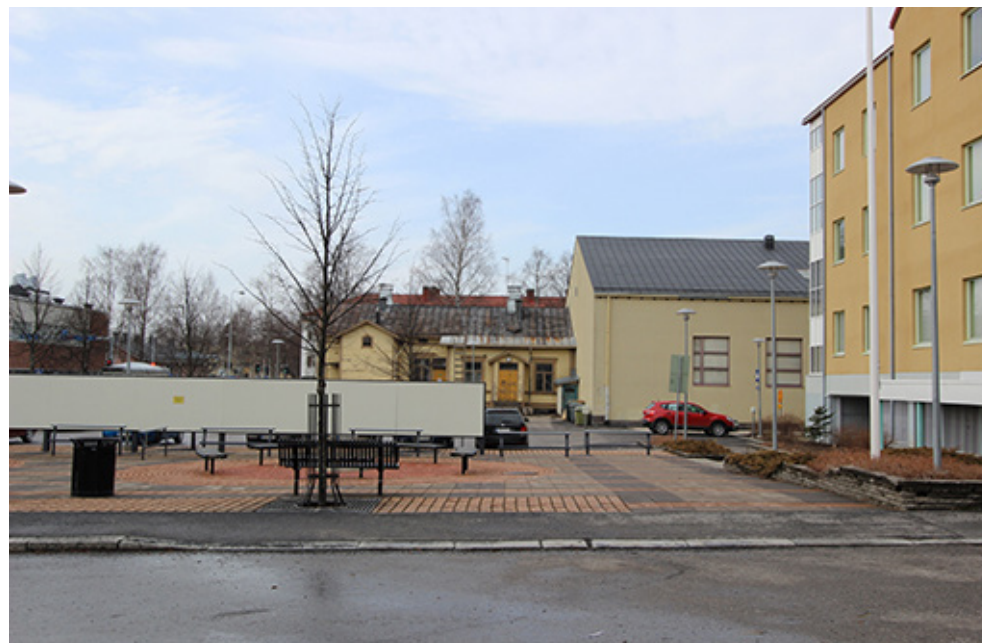
Kuva: Sjöströmin vanha asuinrakennus ja Urheilutalo kuvattuna Päämajankujalta 2016. Kuvassa oikealla entisen kauppaoppilaitoksen rakennus.

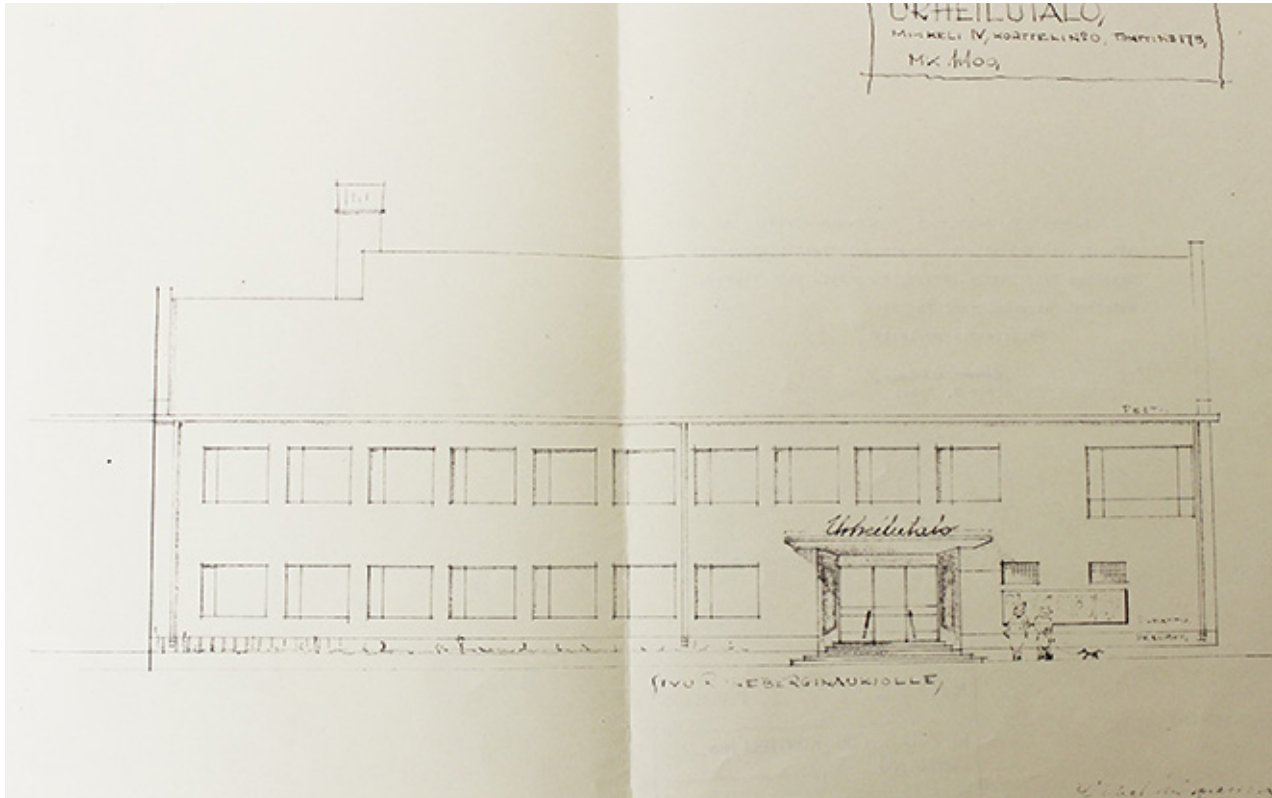
Kuva: Urheilutalon rakennuspiirustus vuodelta 1952 (MKA). Julkisivuihin lisättiin rakennuslupavaiheessa neljä kellarinikkunaa.

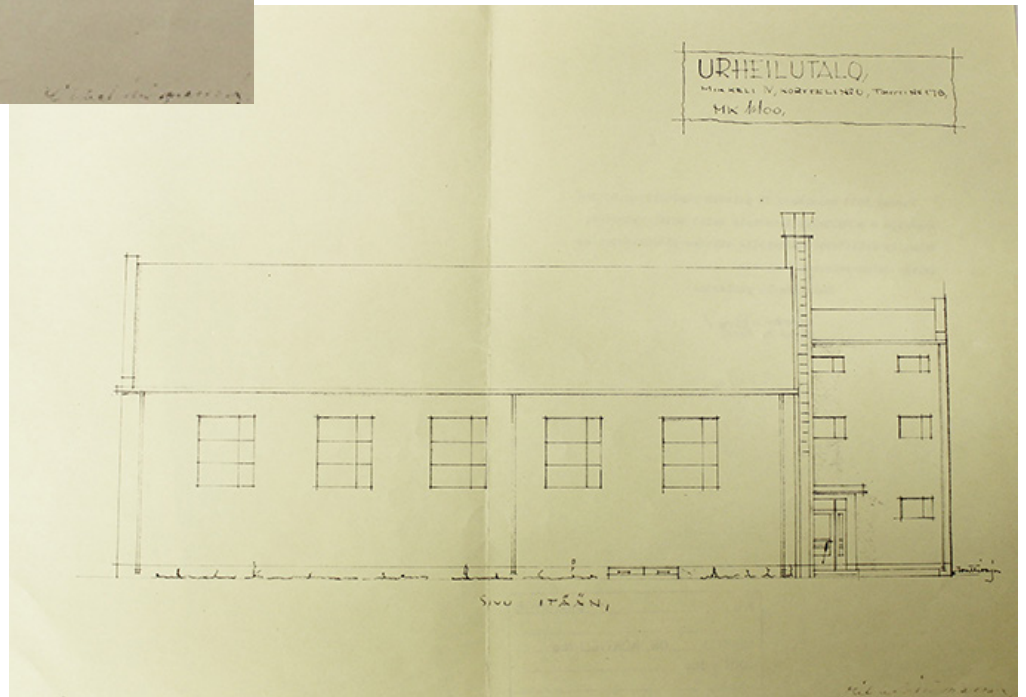
Kuva: Urheilutalon itäjulkisivun rakennuspiirustus vuodelta 1952 (MKA).

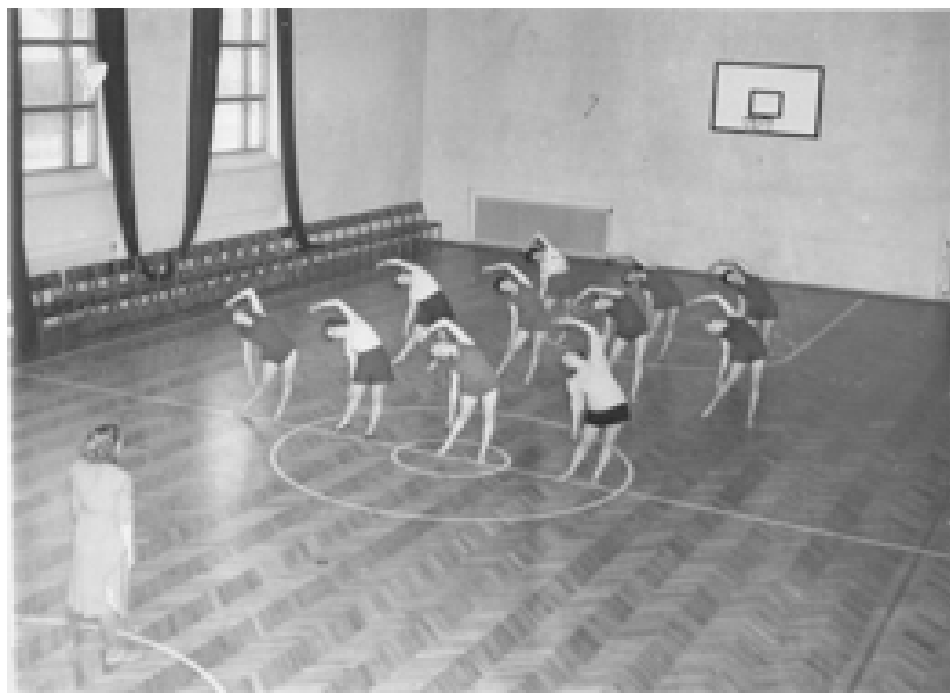
Kuva: Mikkelin Urheilutalon urheilusali 22.5.1954 (SSM). Kuvassa näkyy alkupe-  
räinen kalanruotokuvionen parketti.

Voimistelusalin lattia oli tehty tammisauvaparketista, jonka kuviointi mukaili kalanruotolimitystä. Lattia on uusittu vuonna 1969. Voimistelusalin korkeus on 6,70 metriä, mikä mahdollisti pallopelien pelaamisen salissa. Länsiseinälle rakennettiin katsojaparvi, jonne kulkeminen tapahtui 2. kerroksen ravintolasalin tai pohjoispäädyn porrashuoneen kautta. Katsojaparvi suunniteltiin 50 henkilölle. Pääasiallisesti katsojat sijoitettiin urheilusaliin samalle tasolle urheilijoiden ja esiintyjien kanssa.

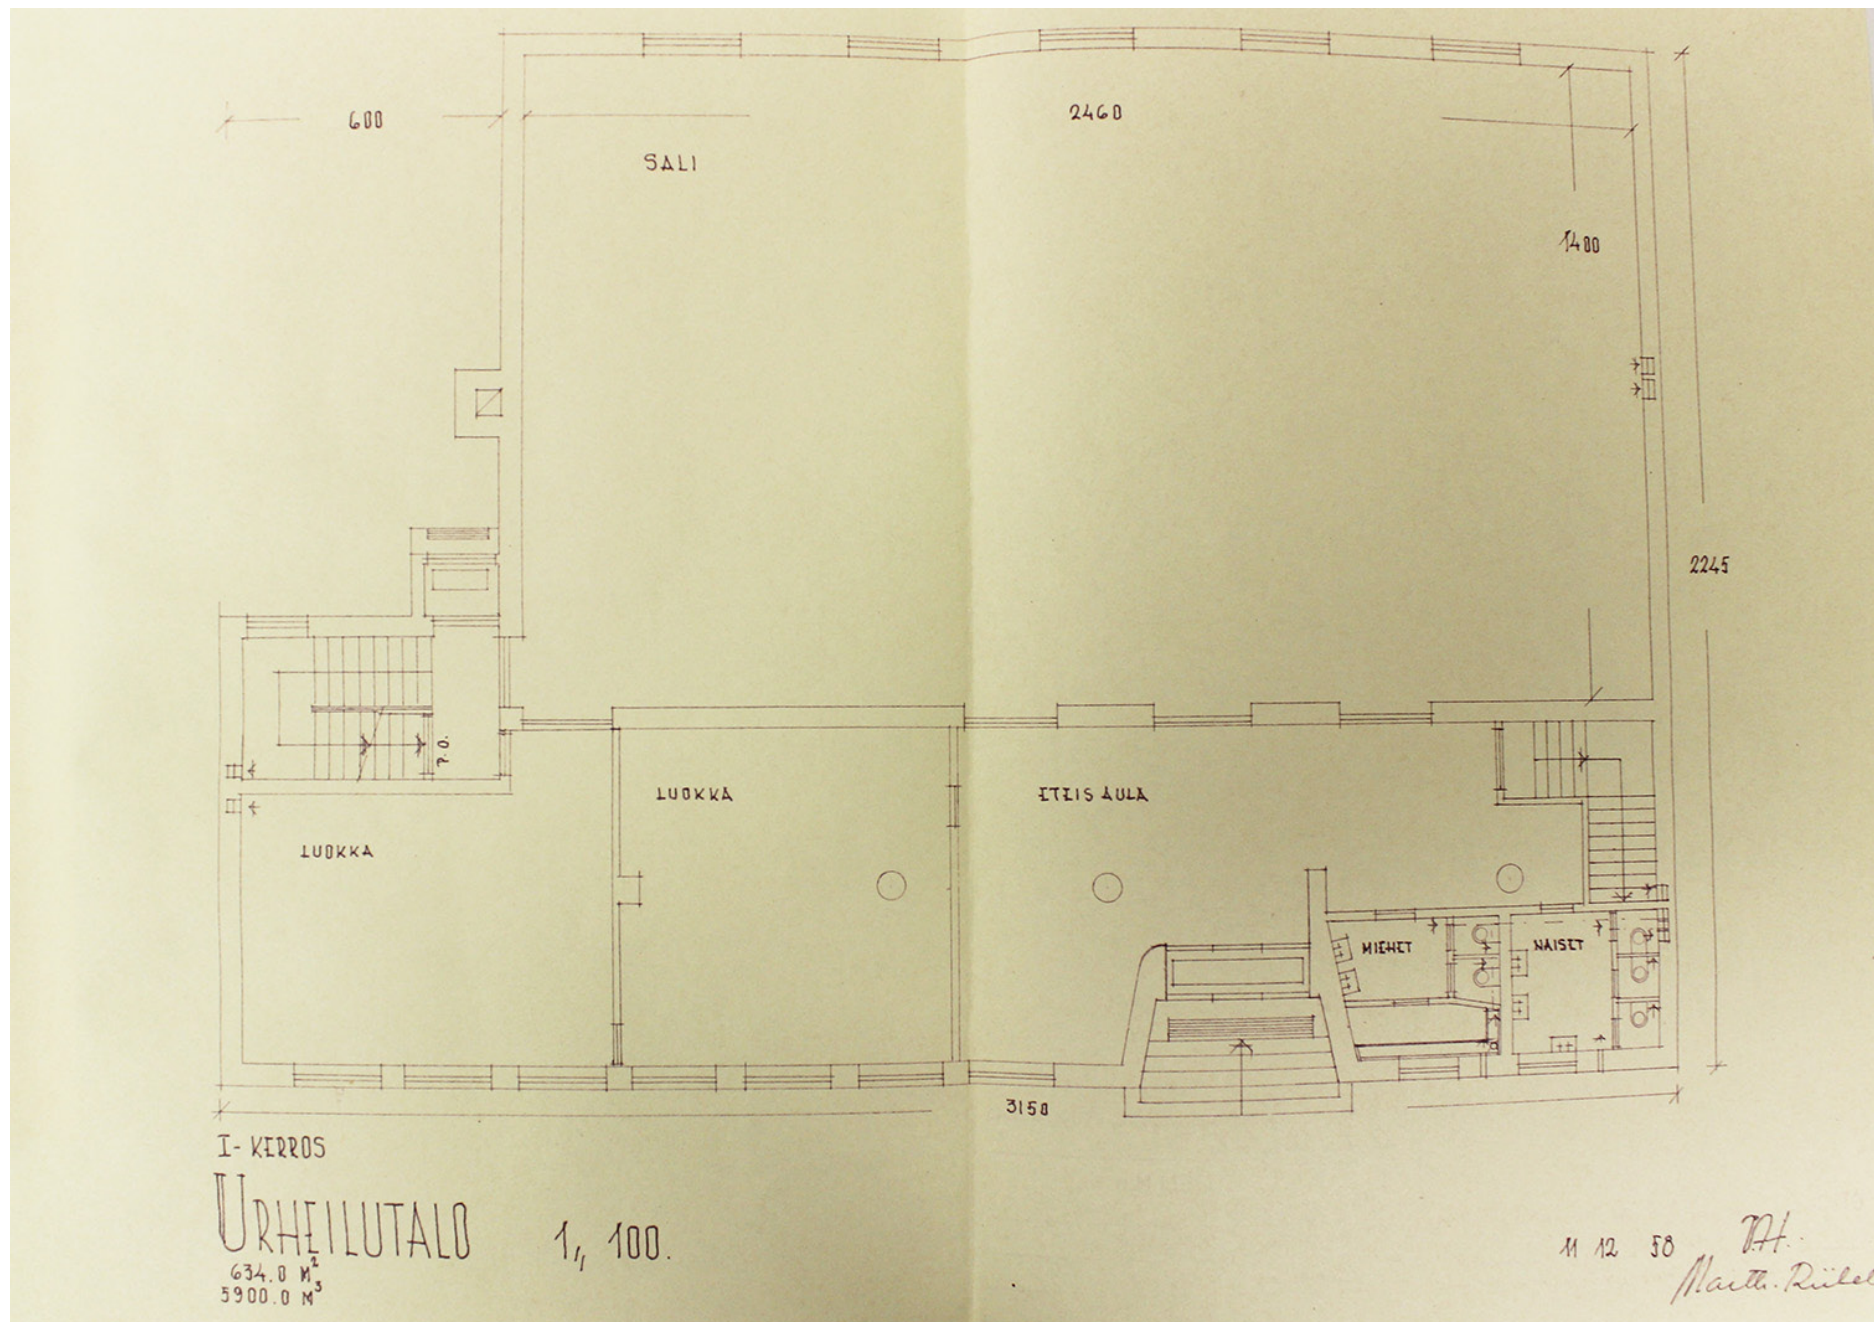
Kuva: Suunnitelma ensimmäisen kerroksen aulan muuttamisesta kahdeksi luokahuoneeksi. Suunnitelmat laati kaupunginarkkitehti Martti Riihelä ja rakennusmestari Vilho Haiko 1958 (MKA).

Syksyllä 1954 kansakoulun tilanahtauden vuoksi Urheilutaloon sijoitettiin kaksi kansakoulun luokkaa. Vuonna 1958 ensimmäisen kerroksen ala-aulaan rakennettiin kaksi luokkahuonetta ja 2. kerroksen ravintolasaliin kolme luokkahuonetta, joita käytti vastaperustettu Mikkelin Keskikoulu.<sup>27</sup>

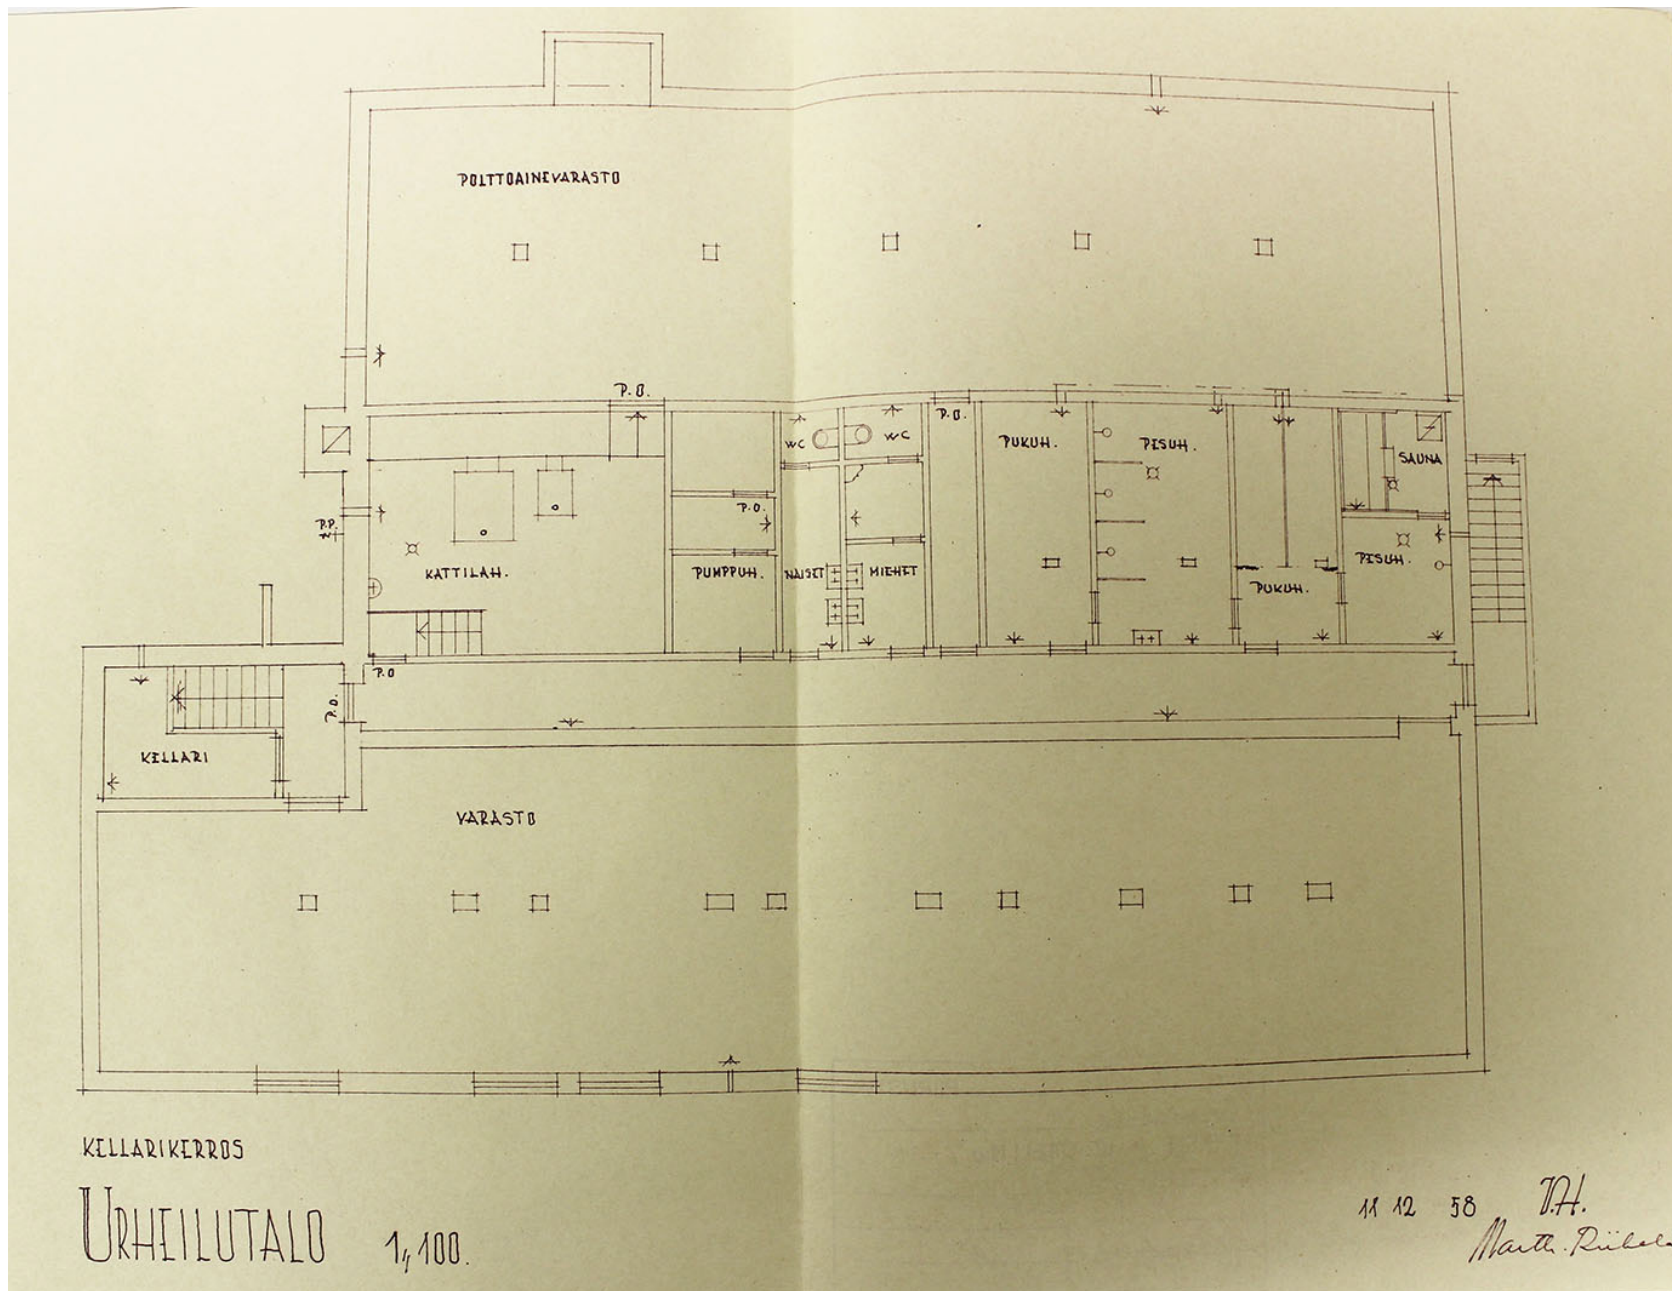
Kuva: Kellarikerroksen muutospiirustukset vuodelta 1958. Kellari käsitti vain pannuhuoneen ja pohjoispäättyyn sijoitetun saunan ja pukuhuoneet vuonna 1953. Muutossuunnitelmat laati kaupunginarkkitehti Martti Riihelä ja rakennusmestari Vilho Haiko 1958 (MKA).

Urheilutalon suurimmat muutokset ovat tapahtuneet kellarikerroksessa. Vuonna 1958 kaupunginarkkitehti Martti Riihelän laatimissa rakennuspiirustuksissa<sup>26</sup> kellarikerros oli laajennettu koko rakennuksen pohjan alueelle. Kellarikerroksen länsipuoli oli varastotilana ja itäpuoli polttoainevarastona. Varastojen väliin oli sijoitettu sauna, pesuhuoneet ja pukuhuoneet. Eteläpäätyyn rakennettiin varauloskäynti kellarikerroksesta.

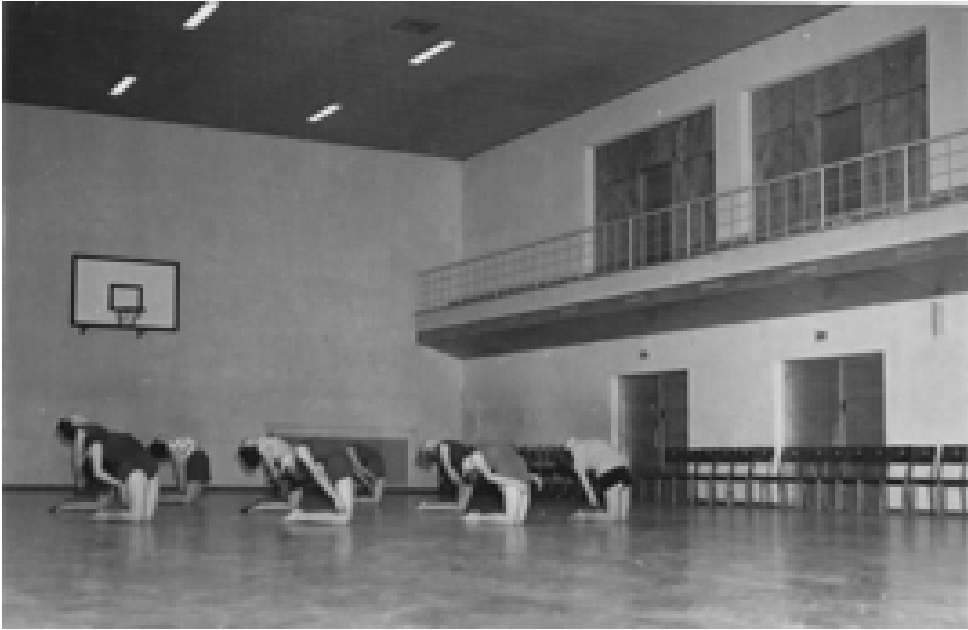
Kuva: Mikkelin Urheilutalon urheilusali 22.5.1954 (SSM).  
Kuvassa näkyvät alkuperäiset ovet katsojaparvelle.

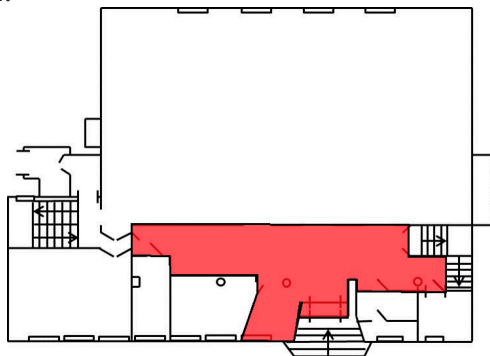
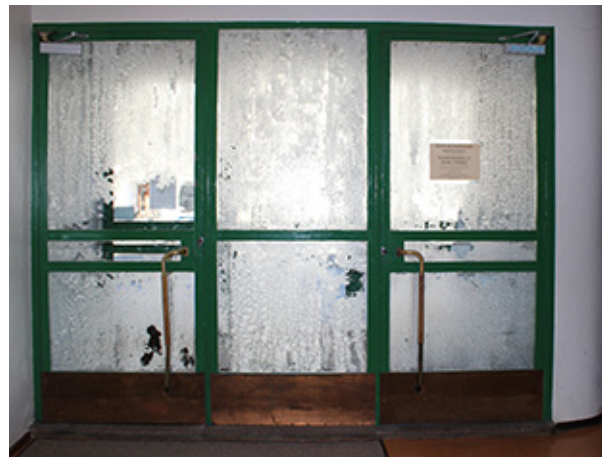
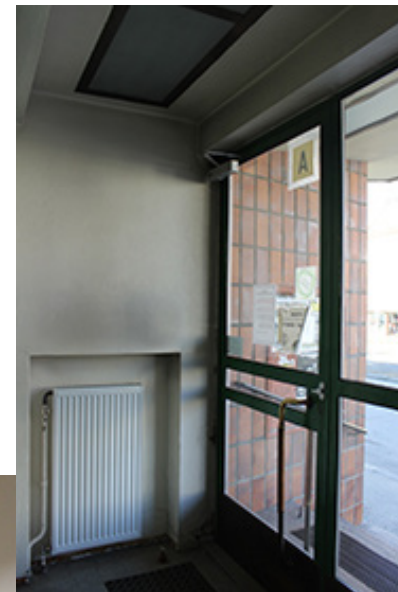
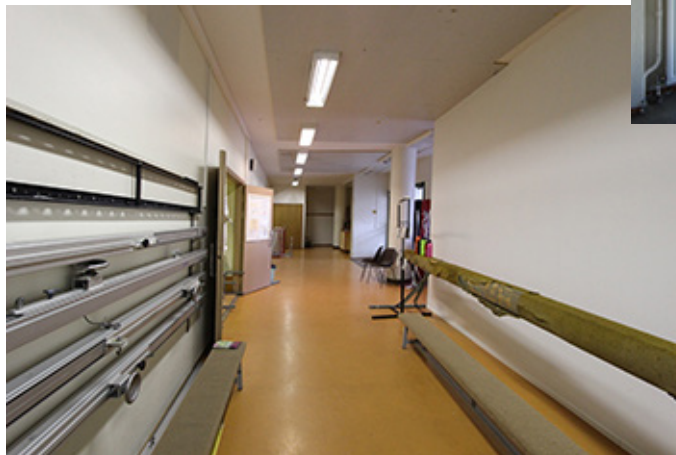
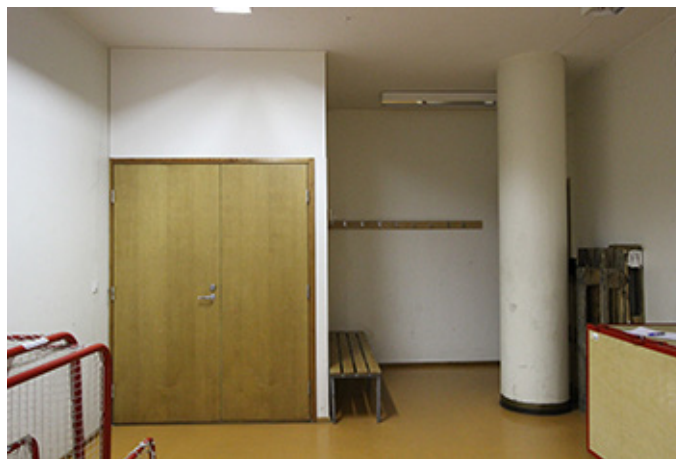
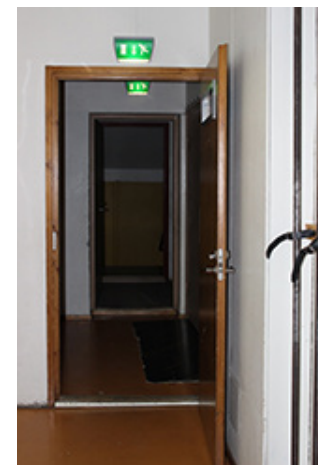
**Kiintokalusteet:** seinänaulakko, juoma-allas

**Muut:** kolme valkoiseksi maalattua pylvästä, joita ympäröi jalkalista.

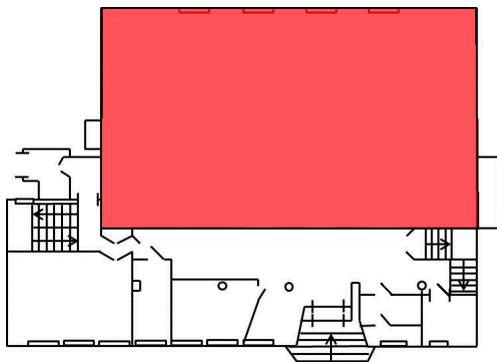
## 02 LIIKUNTASALI / 1.kerros

**Kiintokalusteet:** puolapuut, sähköllä toimiva nostoseinä, koripallokorit, kaksi kahden ikkunan levyistä verholistaa, seinäkello, 3 kpl nyrkkeilysäkin kiinnikkeitä.

**Muut:** Lattiaan ja seiniin maalattu pallopeleissä tarvittavat merkit Tikkurilan Monicolor Nova maaleilla vuonna 2000.

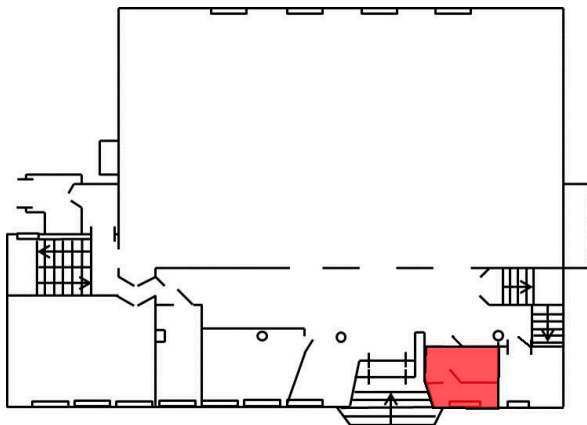
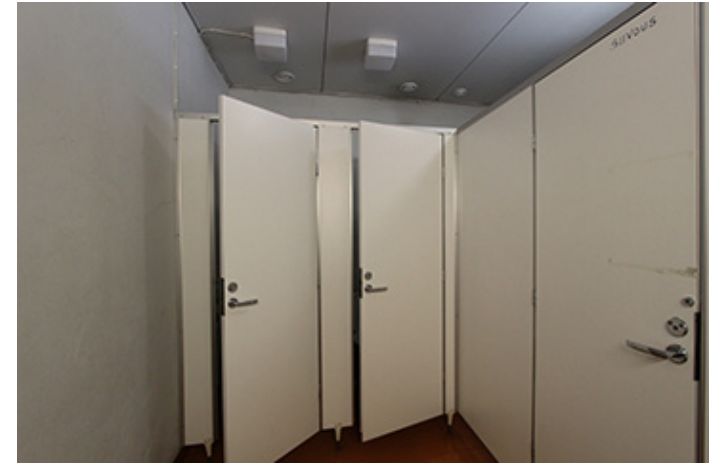
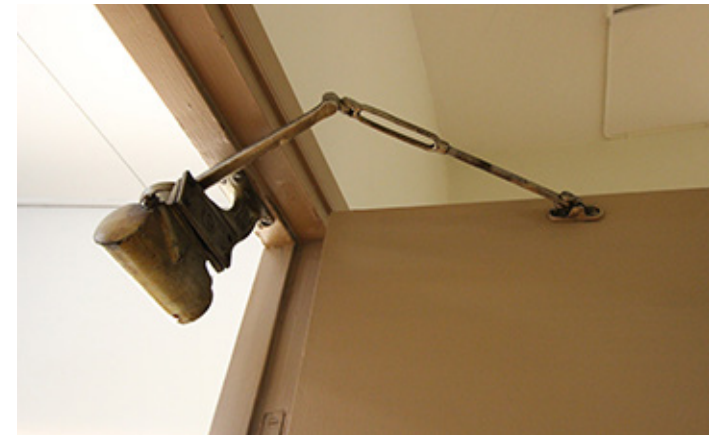
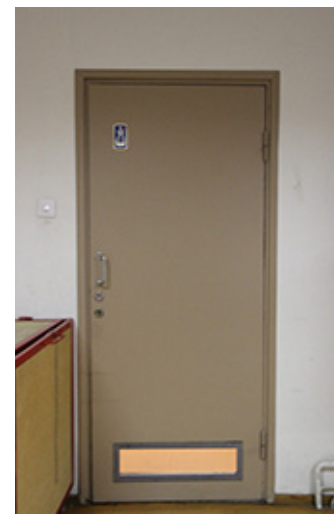
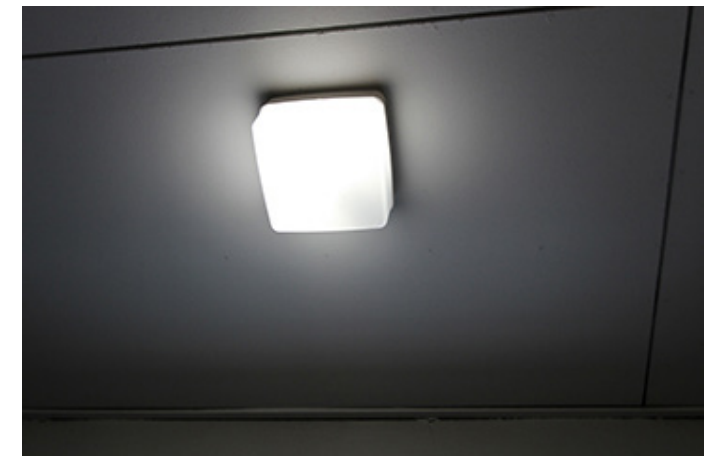
### 03 NAISTEN WC / 1.kerros

**Kiintokalusteet:** 2 x peili kromatuin kiinnikkein, 3 x käsienvesuallas, 2 x wc-istuin, seinähyllä

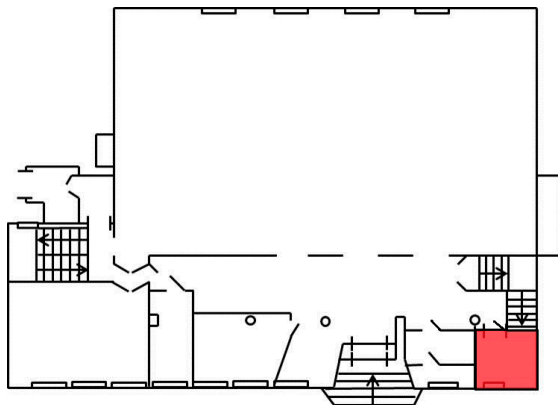
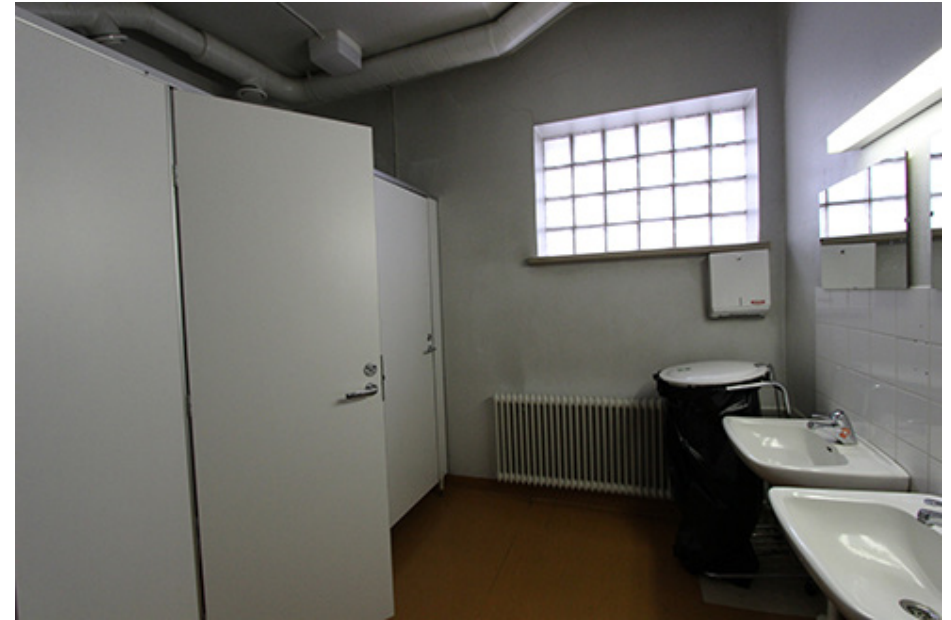
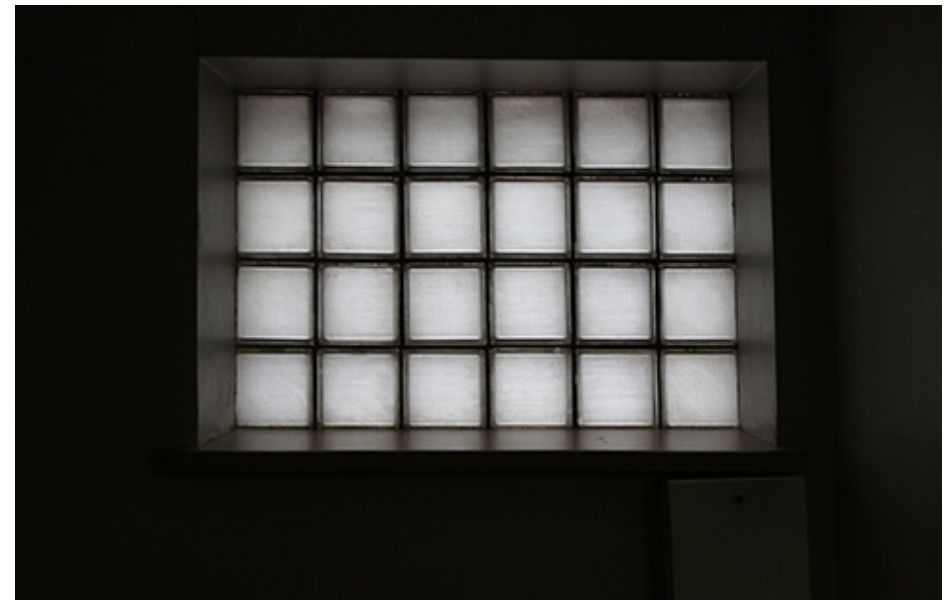
#### 04 MIESTEN WC / 1.kerros

**Kiintokalusteet:** 3 x peili kromatuin kiinnikkein, 3 x käsienvesuallas, 3 x wc-istuim

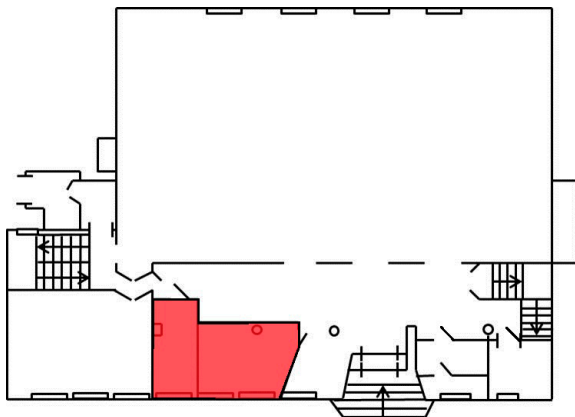
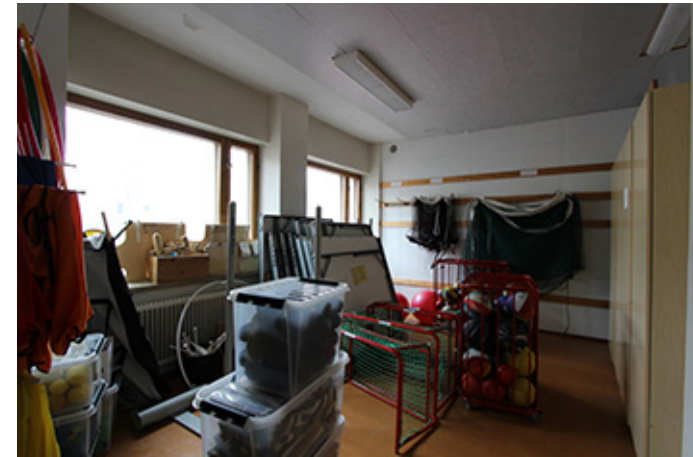
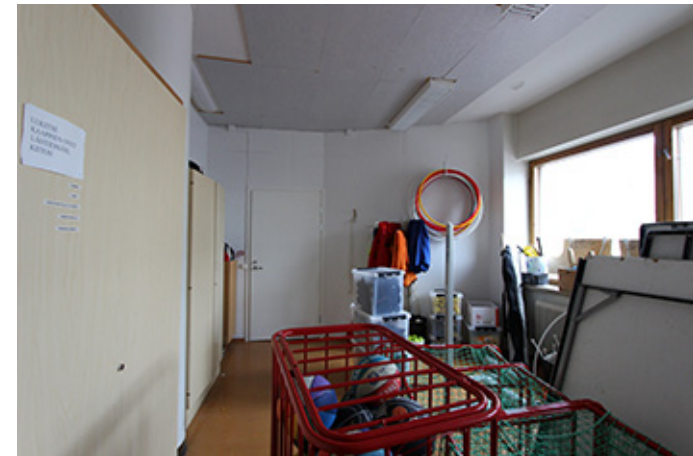
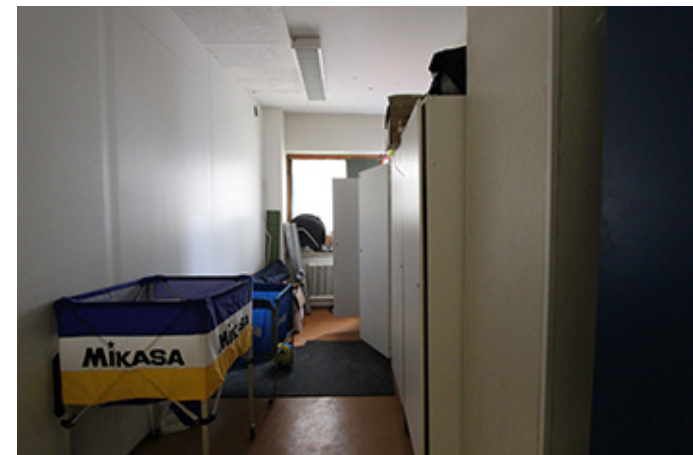
## 05 VARASTOT 1 ja 2 / 1.kerros

**Kiintokalusteet:** Varasto 1: kolme kaappia Varasto 2: kolme kaappia

**Muut:** Varasto 1: urheiluvälineitä mm. voimistelukeiloja, palloja, sählymaalit ja pallopeliverkkoja. Osa välineistä Urheilutalon alkuajoilta. Kaksi valkoiseksi maalattua pylvästä.

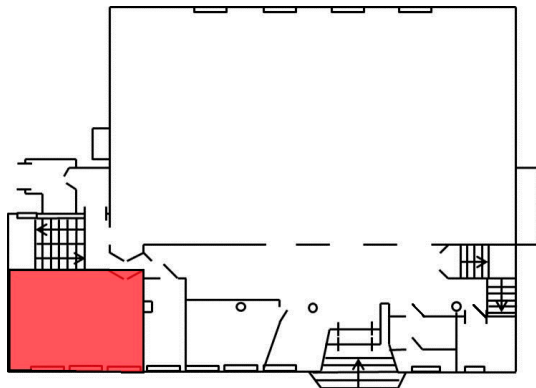
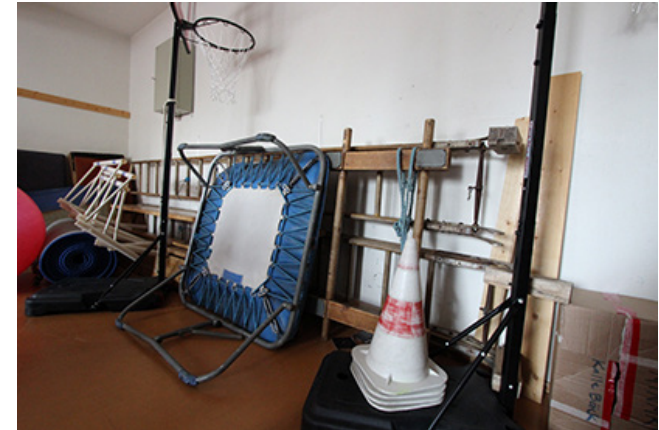
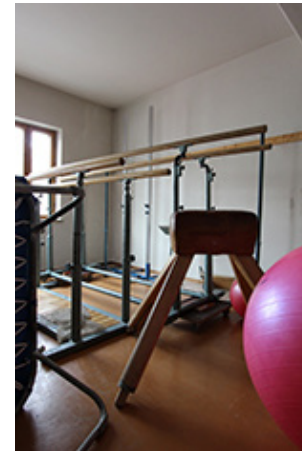
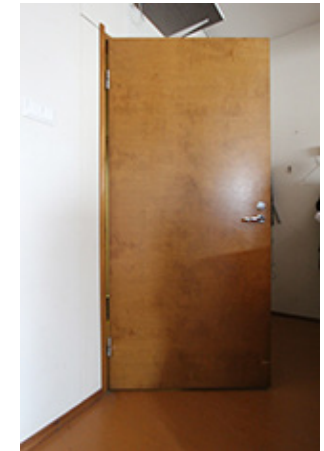
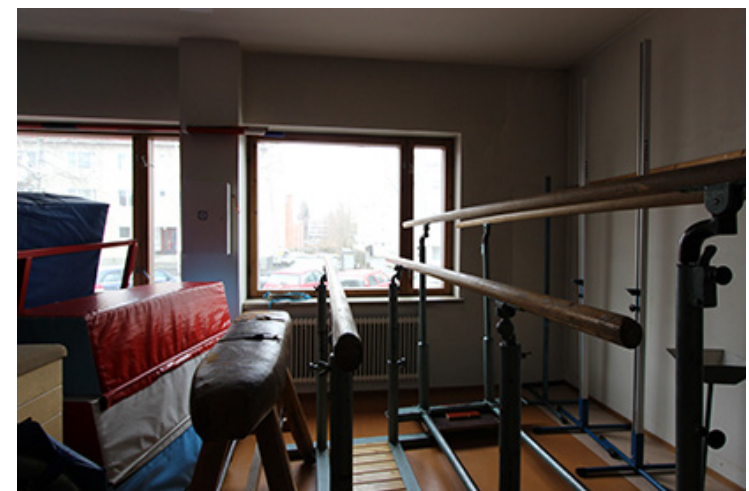
## 06 VARASTO 3 / 1.kerros

**Muut:** voimistelutelineet, puolapuut, korkeushyppytelineet ja -patjat.  
Osa välineistä Urheilutalon alkuajoilta

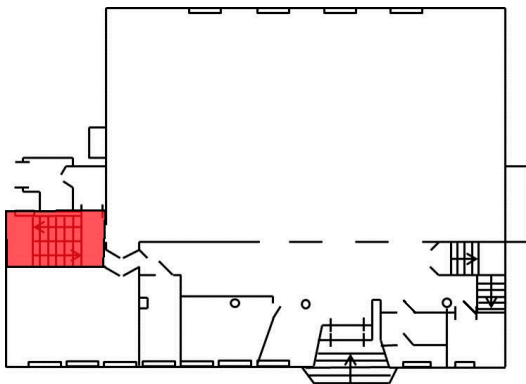
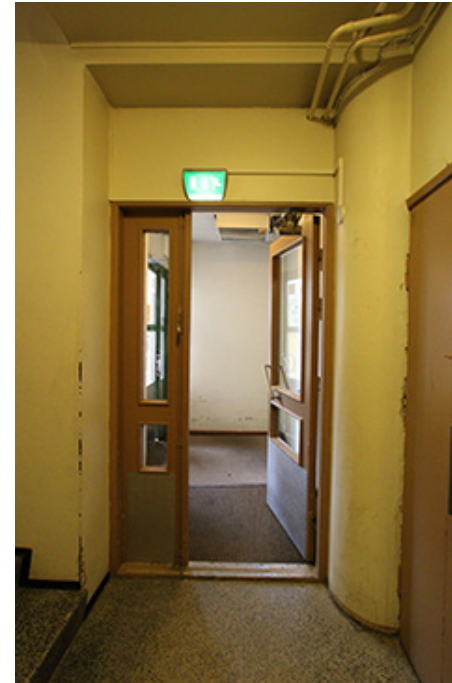
## 07 PORRASHUONE (pohjoispääty) / kellari, 1.- 2. kerros, vintti

**Portaat:** porrastyyppi on suora kaksivartinen porras.

kellari ja vintti: betoni, 1.kerros - 2.kerros: mosaiikkibetoni  
**Porraskaiteet:** Metallirunkoiset, joiden pyöreät käsijohtimet ovat puuta.  
Kellarikerroksessa ja ensimmäisessä kerroksessa kaiteet on kiinnitetty seinään. Porraskaiteet on maalattu mustaksi.  
**Valaisimet:** pyöreät kattovalaisimet
