**MIKKELIN RONEBERGINAUKION URHEILUTALON RAKENNUSHISTORIASELVITYS**

## PERUSTIETOLOMAKE

**Kohde:** Runeberginaukion Urheilutalo (491-4-28-1)

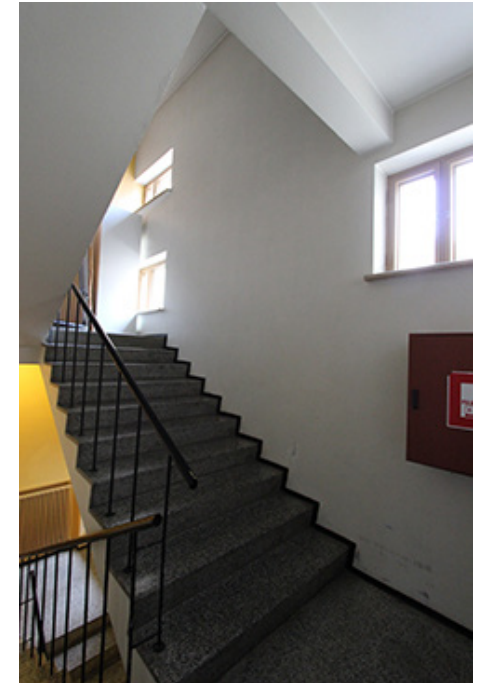
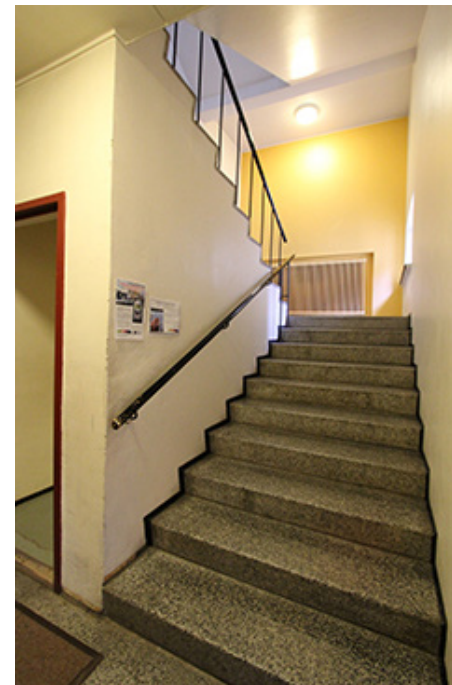
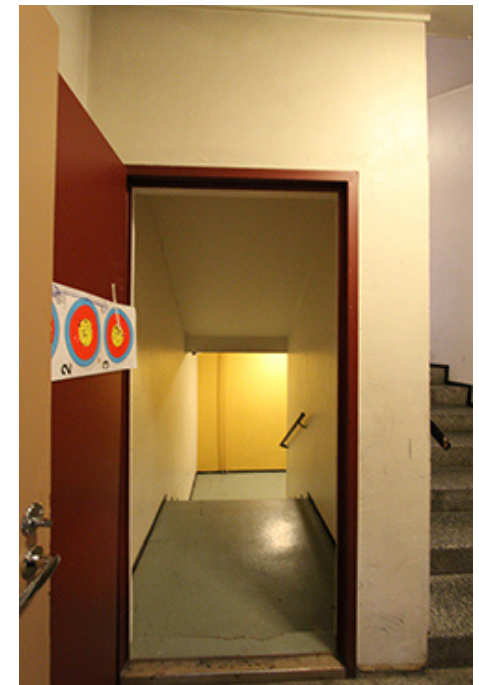
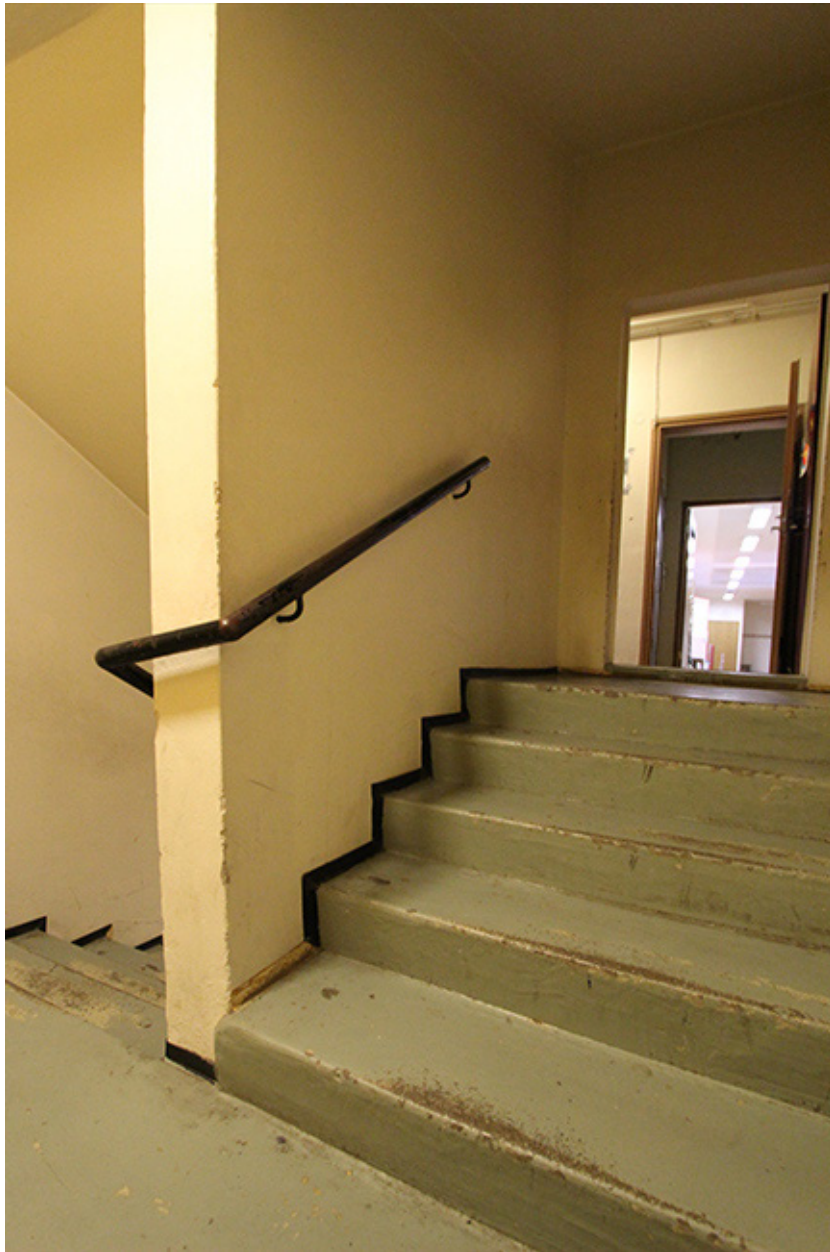
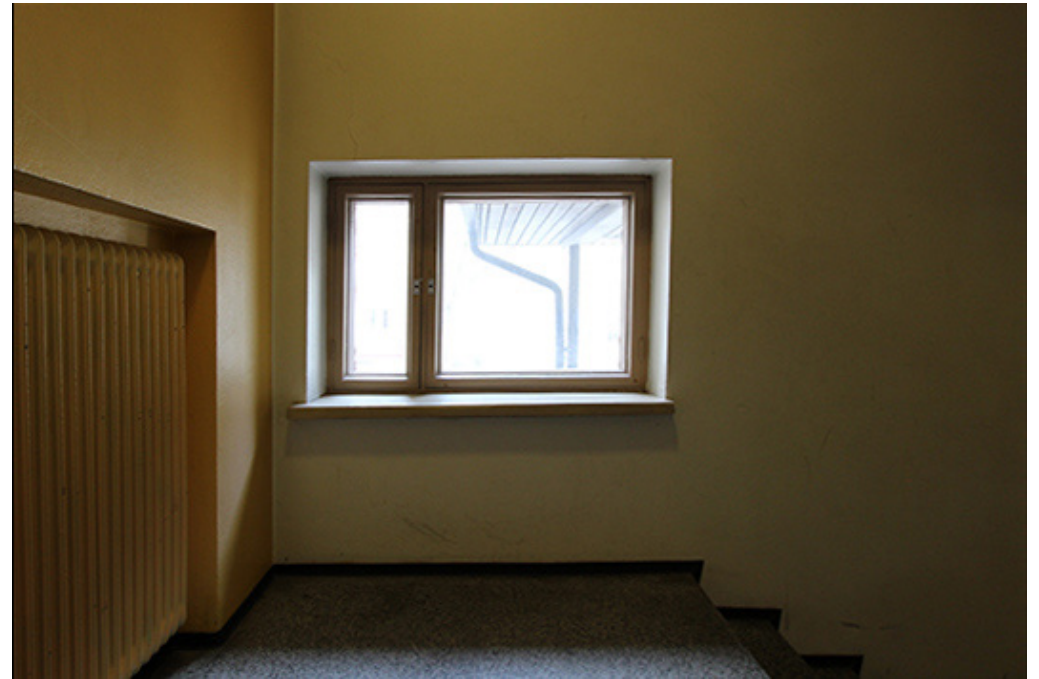
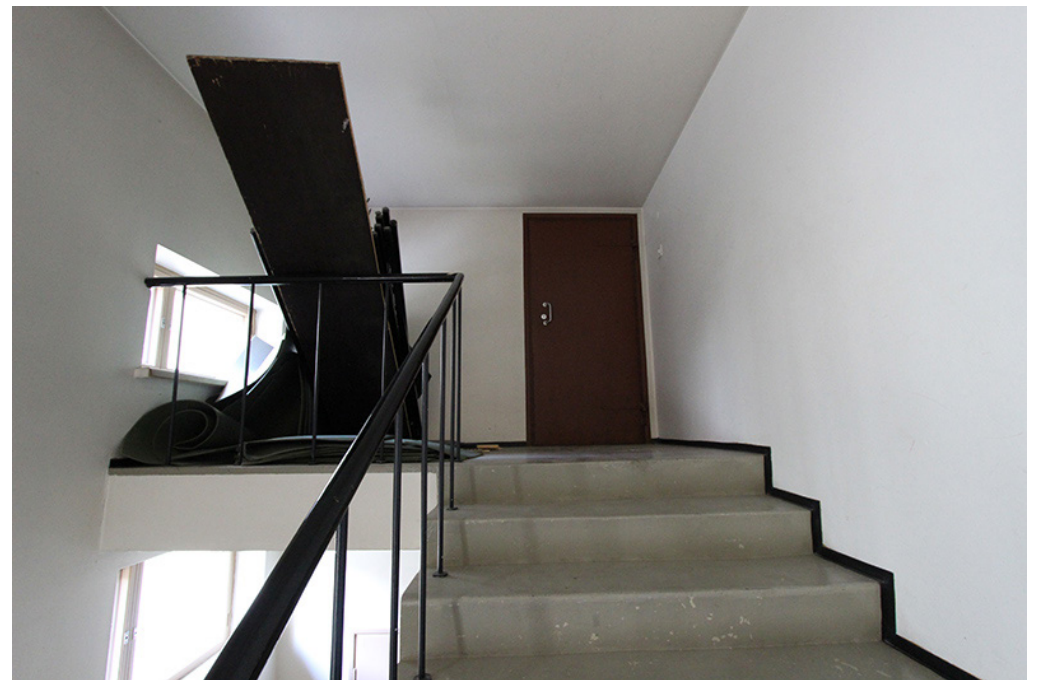
## 07 PORRASHUONE (pohjoispääty) / kellari, 1.- 2. kerros, vintti

kellari ja vintti: betoni, 1.kerros - 2.kerros: mosaiikkibetoni  
**Porraskaiteet:** Metallirunkoiset, joiden pyöreät käsijohtimet ovat puuta.  
Kellarikerroksessa ja ensimmäisessä kerroksessa kaiteet on kiinnitetty seinään. Porraskaiteet on maalattu mustaksi.  
**Valaisimet:** pyöreät kattovalaisimet

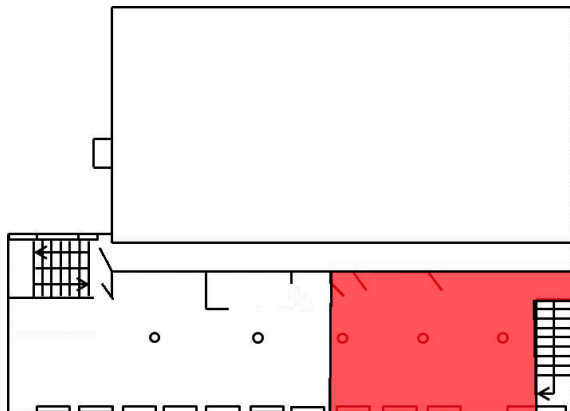
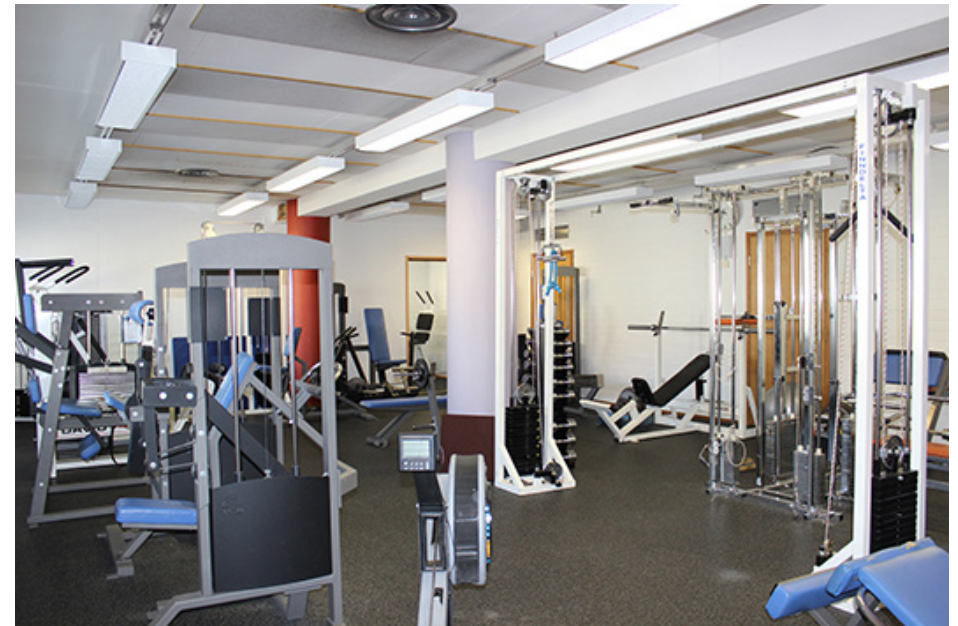
## 09 KUNTOSALI 2 / 2.kerros

**Alkuperäinen käyttö:** keittiö ja ravintola (1953), luokkahuone (1958)

**Nykyinen käyttö:** kuntosali

**Lattia:** uusittu 1982; Finnplano Sport PVC-matto (tummanharmaa)

**Katto:** levytetty ja osittain laitettu akustolevyt

**Seinät:** rapattu, tasoitettu, maalattu valkoiseksi. Väliseinä urheilusalien väliltä purettu ja rakennettu EK-kipsilevystä/vanerista uudelleen 2006.

**Ikkunat:** 3 x puuikkunaa ja 1 x kahdella pystyjakopuitteella sekä yhdellä vaakajakopuitteella jaettu ikkuna.

**Ovet:** laakaovi ja 2 x yksinkertainen saranaovi puukarmeilla

**Jalkalista:** uusittu 1982; 44 mm puulista

**Lämmityslaitteet:** 3 x 31-lamellinen seinäpatteri, maalattu vihreäksi

**Valaisimet:** kattoon ripustetut loisteputkivalaisimet

**Muut:** kolme pylvästä, jotka ovat maalattu punaiseksi ja valkoiseksi.

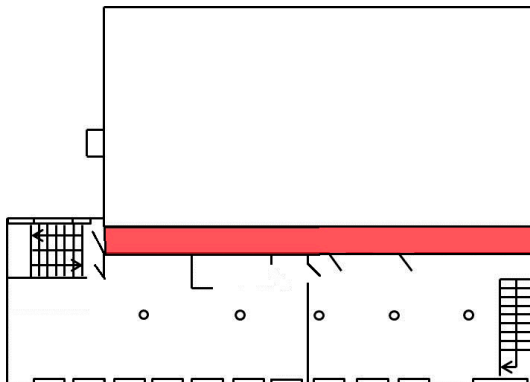
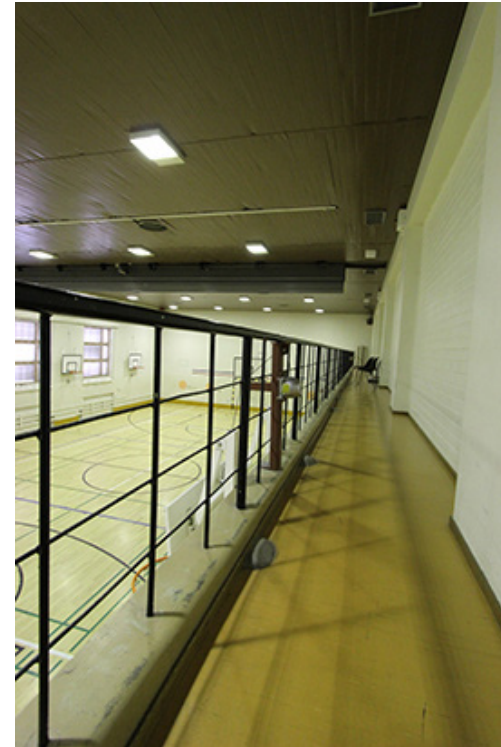
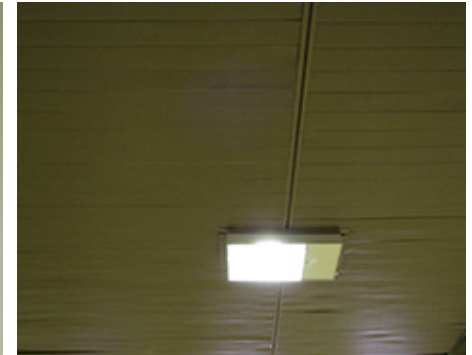
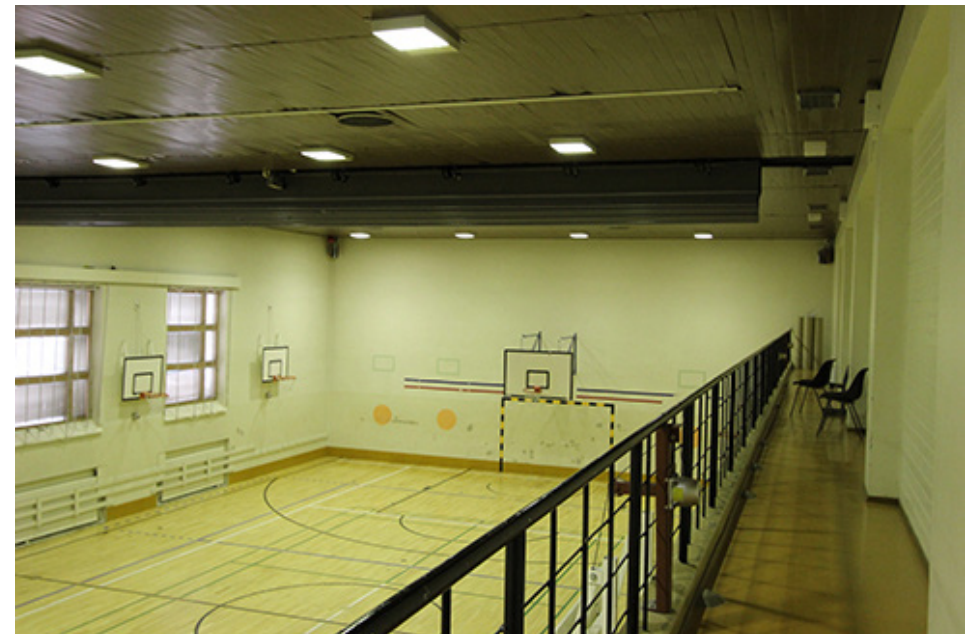
## 10 KATSOJAPARVI / 2.kerros

**Alkuperäinen käyttö:** katsojaparvi

**Nykyinen käyttö:** käytävä/parvi

**Lattia:** uusittu 1982; Finnplano PVC-matto

**Katto:** uusittu 1982; Nokian Lock kattopaneeli TR100 (harmaanruskea)

**Seinät:** muurattu, rapattu, maalattu valkoiseksi. Vanhat sisäänkäynnit entisestä ravintolahuoneesta/luokasta on muurattu tiilillä umpeen vuonna 1982.

**Ovet:** 3 x yksinkertainen saranaovi. Oviaukkojen paikkaa on siirretty sekä ovia ympäröinyt puupanelointi on poistettu vuonna 1982.

**Jalkalista:** uusittu 1982; 44 mm puulistat

**Parvekekaiteet:** metallikaiteet, jotka ovat maalattu mustaksi.

**Valaisimet:** suorakaiteen muotoiset kattovalaisimet.

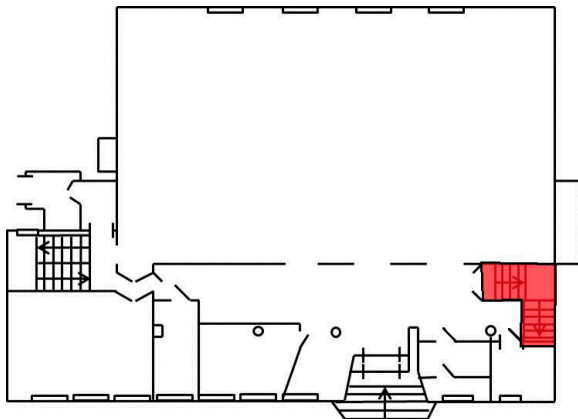
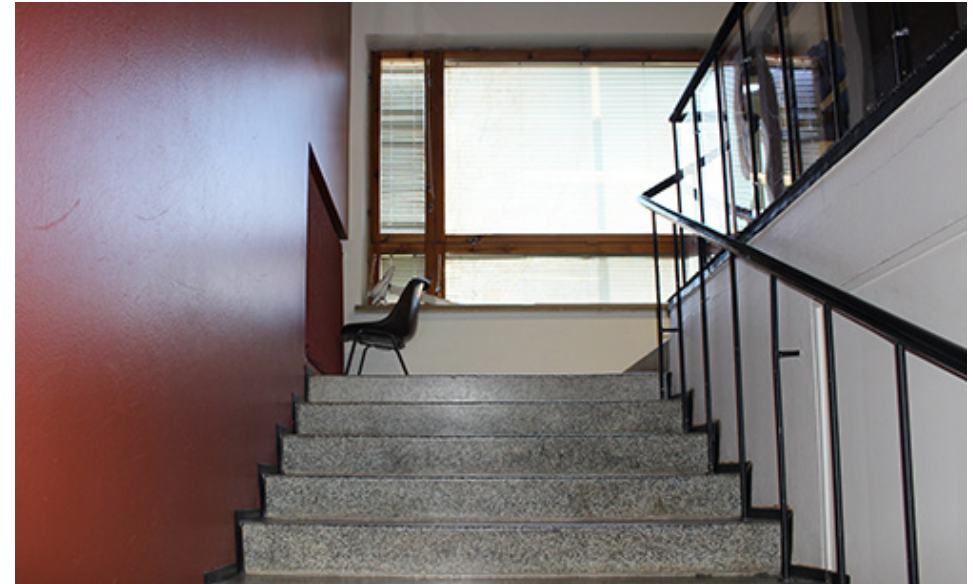
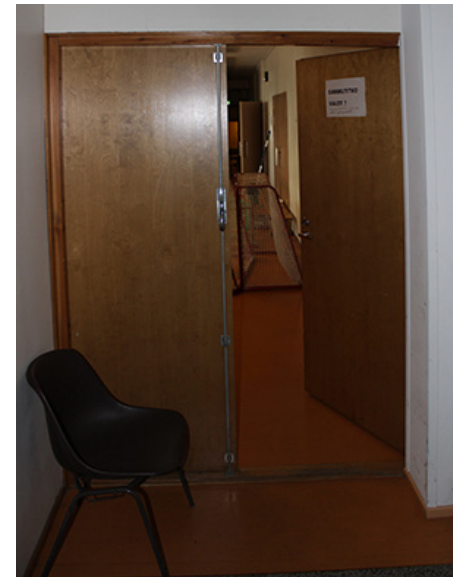
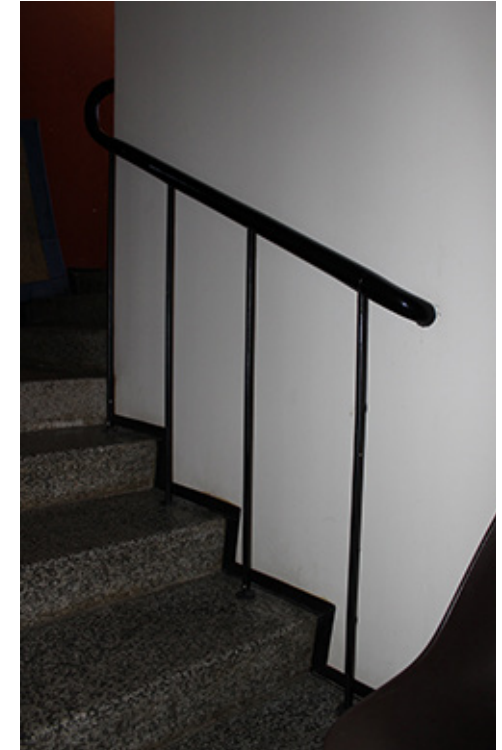
## 11 PORRASHUONE (eteläpääty) / 2.kerros

**Alkuperäinen käyttö:** porrashuone

**Nykyinen käyttö:** porrashuone

**Lattia:** uusittu 1982; Finnplano PVC-matto (punaruskea).  
Portaissa ja tasoilla mosaiikkibetoni.

**Katto:** rapattu ja maalattu valkoiseksi.

**Seinät:** rapattu ja maalattu valkoiseksi.

Päätyseinä maalattu Wintermix-maalilla (1982).

**Ikkunat:** 1 x kahdella pystykarmilla sekä yhdellä vaakakarmilla jaettu ikkuna.

**Ovet:** pariovi

**Jalkalista:** uusittu 1982; 44 mm puulista ja 4 cm korkea muovilista.

**Lämmityslaitteet:** seinäsyvennyksessä patteri

**Portaat:** kaksivartinen kiertoporras, mosaiikkibetoni

**Porraskaiteet:** metallirunkoinen, jonka pyöreä käsijohdin on puuta.

**Valaisimet:** neliön muotoinen kupuvalaisin

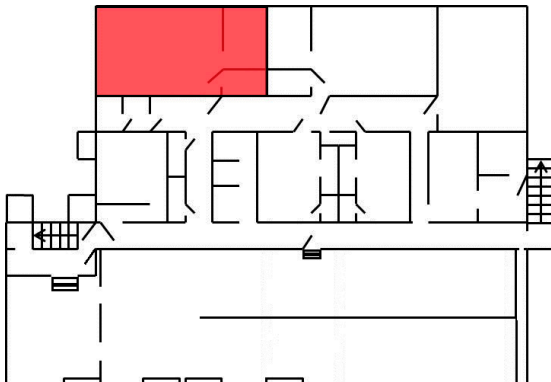
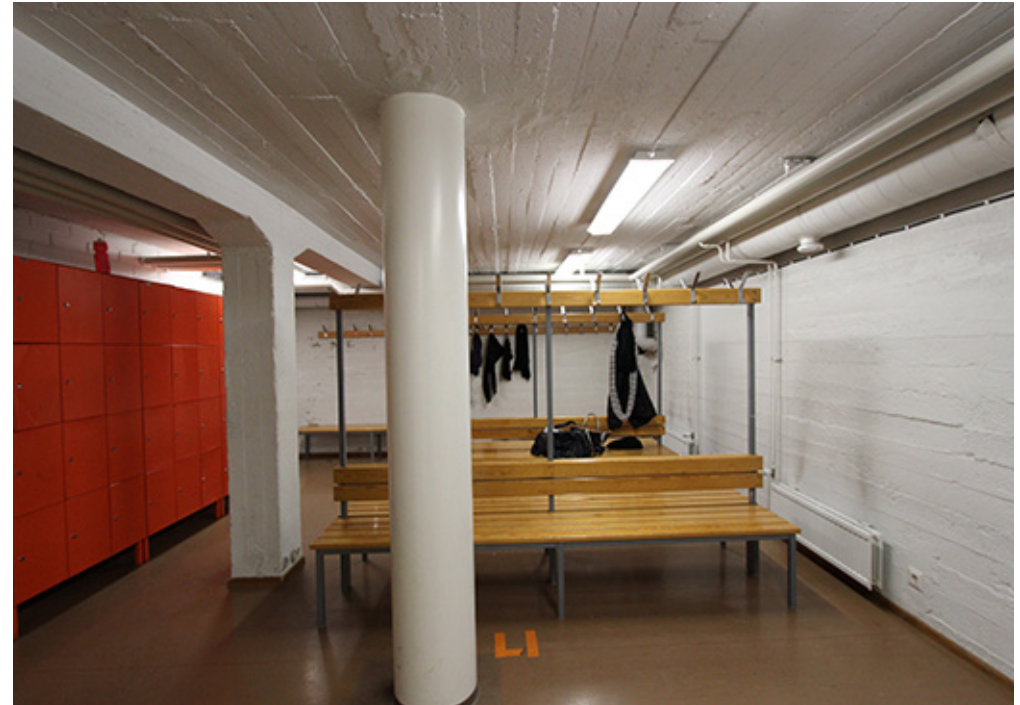
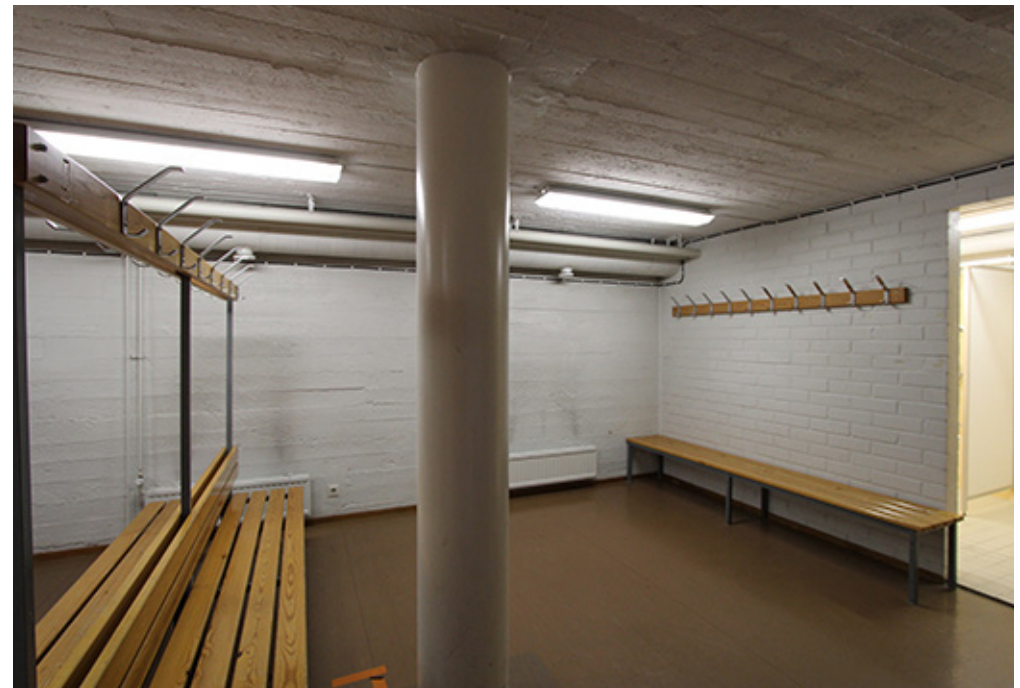
**Kiintokalusteet:** kaksi suihkua, kaksi käsienspesuallasta, kaksi seinänaulakkoa

**Muut:** oranssi lokerikkokaappi ja kaksi penkkiä, joissa kiinteät naulakot. Kaksi valkoiseksi maalattua pylvästä.

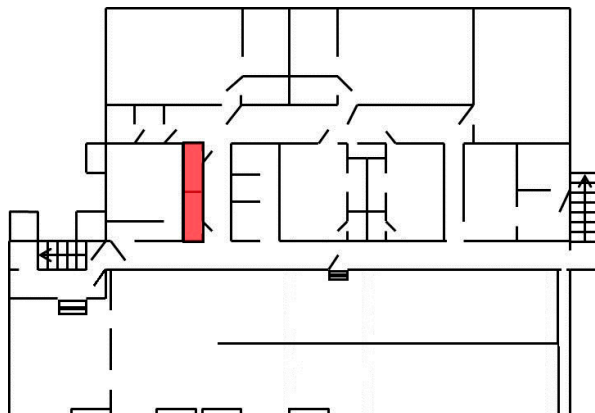
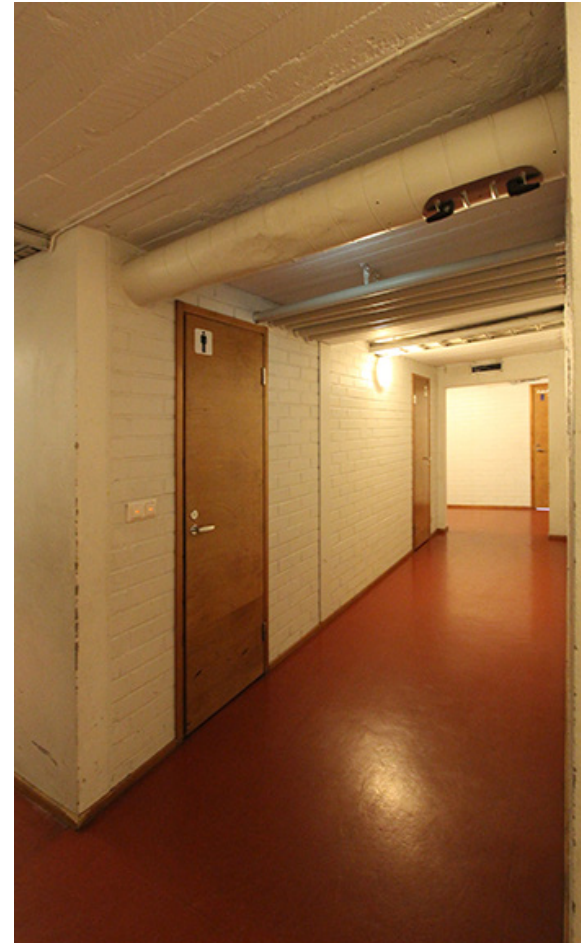
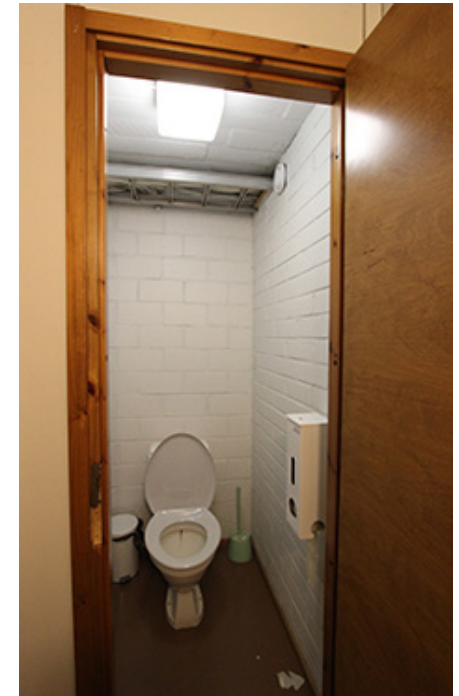
## 20 MIESTEN ja NAISTEN WC / kellari

**Alkuperäinen käyttö:** osa kattilahuonetta

**Nykyinen käyttö:** wc

**Lattia:** uusittu 1982; Finnplasto PVC-matto

**Katto:** betoni, maalattu valkoiseksi

**Seinät:** tiili, maalattu valkoiseksi

**Ovet:** yksinkertainen saranaovi (maalaamaton),  
mäntypuiset ovenkarmit

**Jalkalista:** uusittu 1982; 44 mm puulista

**Valaisimet:** neliön muotoinen kupuvalaisin

**Kiintokalusteet:** kummassakin huoneessa lavuaari ja wc-istuin.

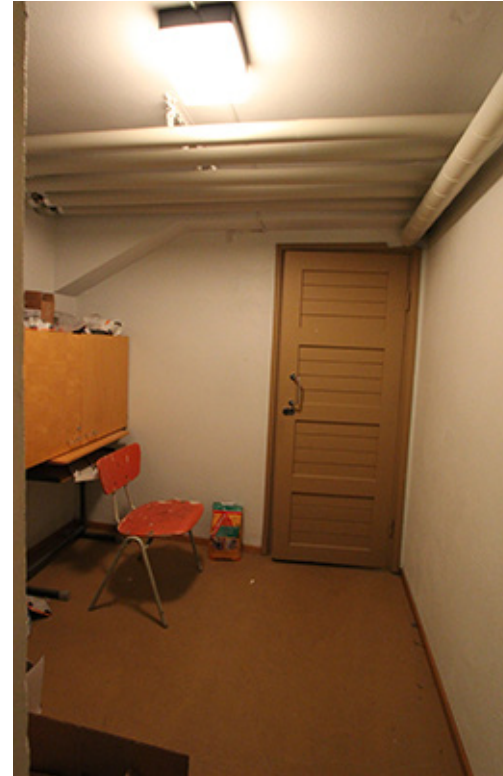
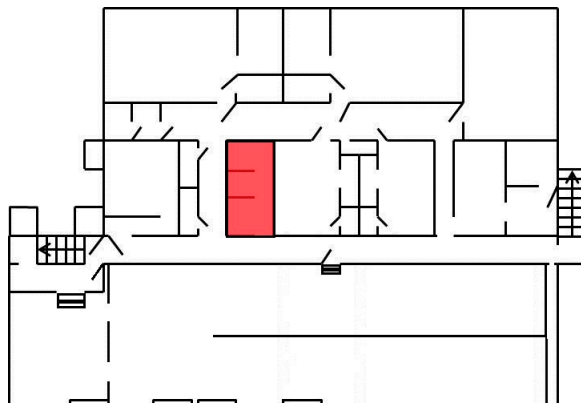
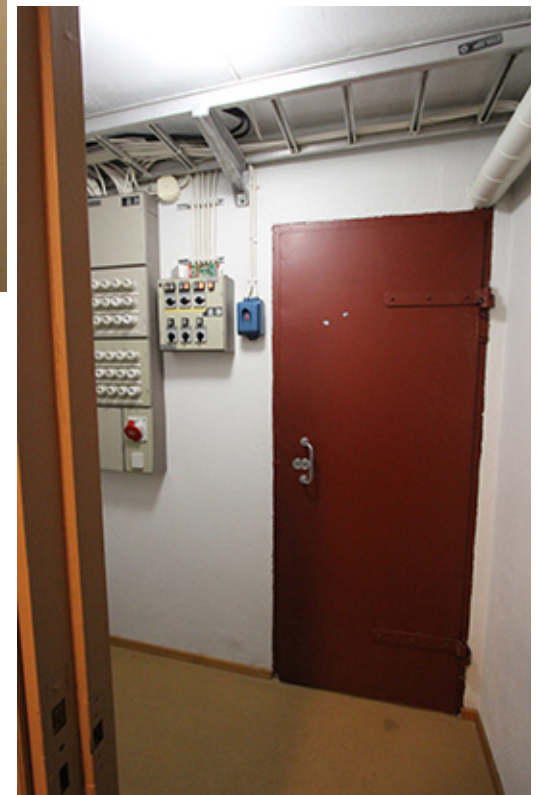
## 21 SÄHKÖTAULUHUONE / kellari

**Alkuperäinen käyttö:** pumppuhuone

**Nykyinen käyttö:** sähkötauluhuone vuodesta 1963

**Lattia:** harmaanruskea LAMI-matto

**Katto:** valkoiseksi maalattu betoni

**Seinät:** valkoiseksi maalattu betoni

**Ovet:** yksinkertainen saranaovi (maalamaton),  
mäntypuiset ovenkarmit sekä peiliovi ja metalliovi

**Jalkalista:** uusittu 1982; 44 mm puulista

**Valaisimet:** neliönmuotoinen kupuvalaisin

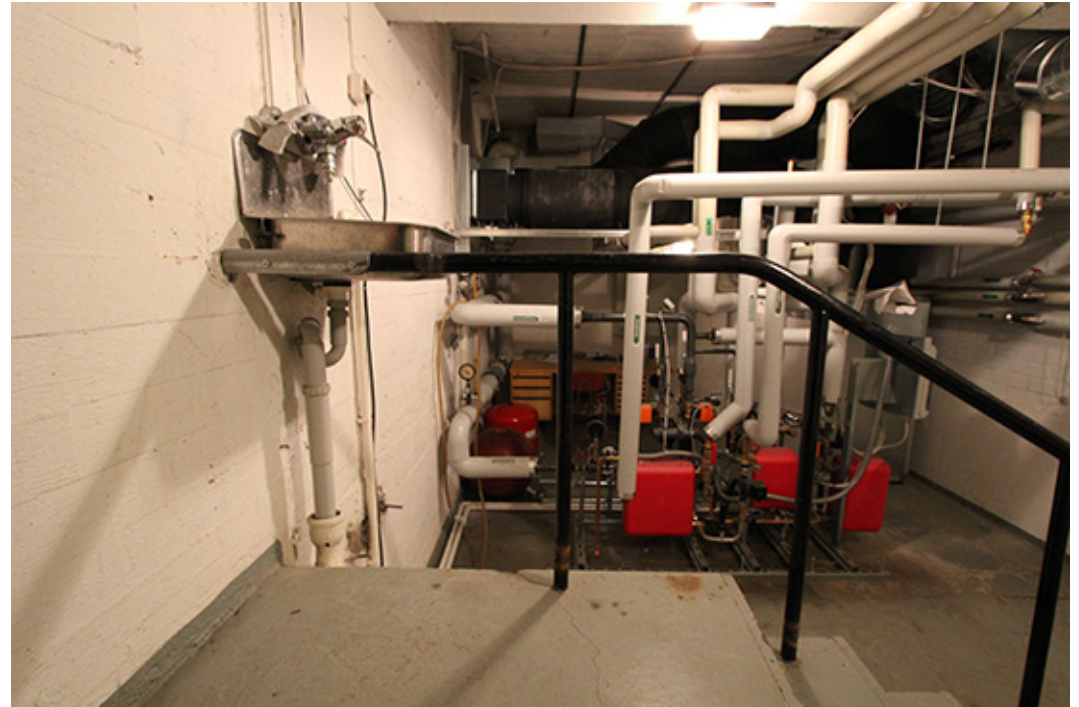
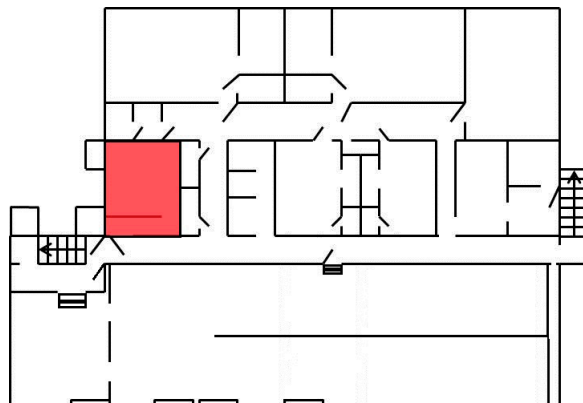
## 22 KONEHUONE / kellari

**Alkuperäinen käyttö:** kattilahuone

**Nykyinen käyttö:** konehuone

**Lattia:** betoni (harmaa)

**Katto:** valkoiseksi maalattu betoni

**Seinät:** valkoiseksi maalattu betoni

**Ovet:** yksinkertainen saranaovi (maalamaton),  
mäntypuiset ovenkarmit

**Kiintokalusteet:** lavuaari
