# RAKENNUSHISTORIASELVITYS PULKKISENKULMA

Savilahdenkatu 12 / Mikonkatu 13, 50100 Mikkeli

15.7.2026 KONSULTTITOIMISTO KOLONA OY

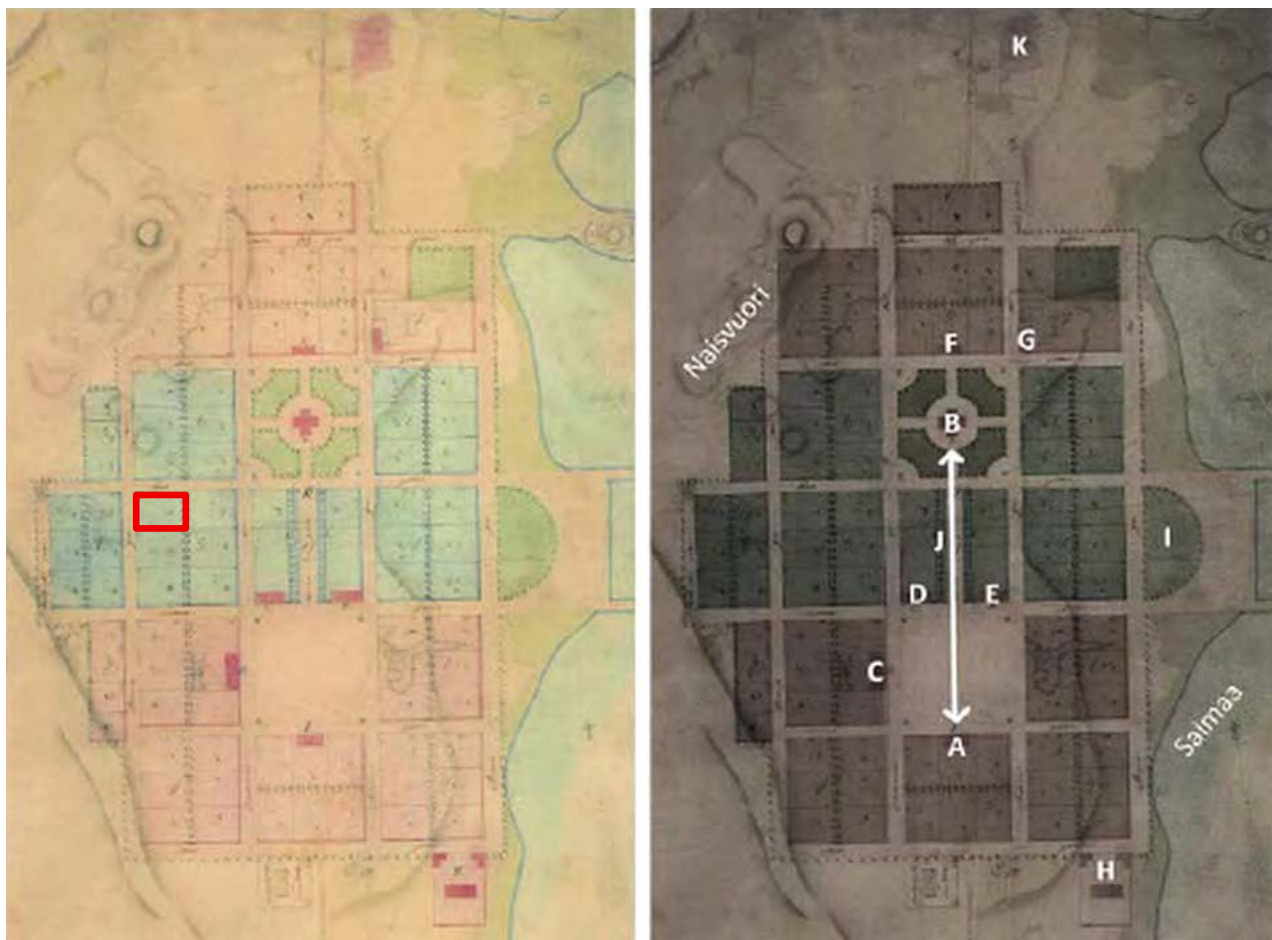
Kuva 2.

Vasemmalla Engelin laatima asemakaava vuodelta 1837. Oikealla on esitetty nuolella kaavan pääakseli, jonka päättinä ovat raatihuone (A) ja kirkko (B). Hallitustoria reunustavat myös lääninhallituksen rakennukset (C), kuvernöörin residenssi (E) sekä näiden käyttöön otettavissa oleva tontti (D). Akselin varrelle oli suunniteltu markkinakojuin reunustettu katu (J), jolle Engel laati myös suunnitelman katuja ulkonäköä. Kirkon pohjoispuolelle oli osoitettu koulutontti (F)

sekä sairaala (G). Aivan etelässä vankila (H) on sijoitettu varsinaisen keskustan ulkopuolelle. Idässä keskusta rajautuu Saimaaseen ja rantaan on osoitettu lastauslaituri (I), pohjoisessa hahmottuu Olkkolan tila (K). (Mikkelin kaupunkisuunnittelun arkisto)

Pulkkisenkulman rakennukset sijoittuvat Engelin vuoden 1837 asemakaavassa punaisella osoitetulle korttelialueelle (kuva 1). Vuoden 1866 valokuvassa alueen korttelirakenne on jo hahmottunut nykyistä kaupunkirakennetta vastaavalla tavalla (kuva 2). Korttelialueet ovat säilyneet alueella pääpiirteissään tähän päivään asti.

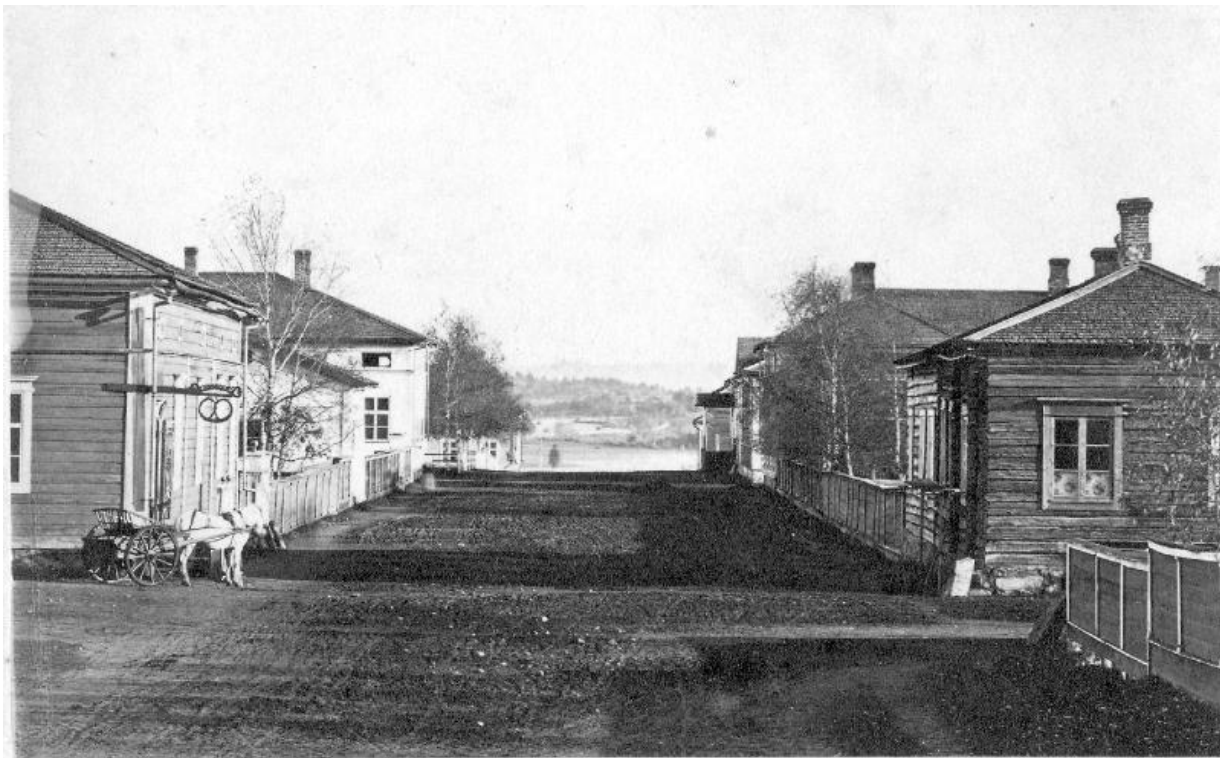
Kuva 3. Entinen Kirkkokatu (nyk. Savilahdenkatu) kuvattuna Mikonkadun kulmauksen tienoilta itään päin. Kuva mahdollisesti vuodelta 1866. Oikealla oleva hirsitalo on Savilahdenkadun ja Mikonkadun kulmassa olevan rakennuksen vanhin osa, jonka rakennutti kaupungin ensimmäinen räätäli Fredrik Engström vuonna 1843. Kuvan ajankohtana oli voimassa vuosina 1837–1838 Engelin laatima ruutukaava. Kuva on Mikkelin kaupungin museoista Finna.

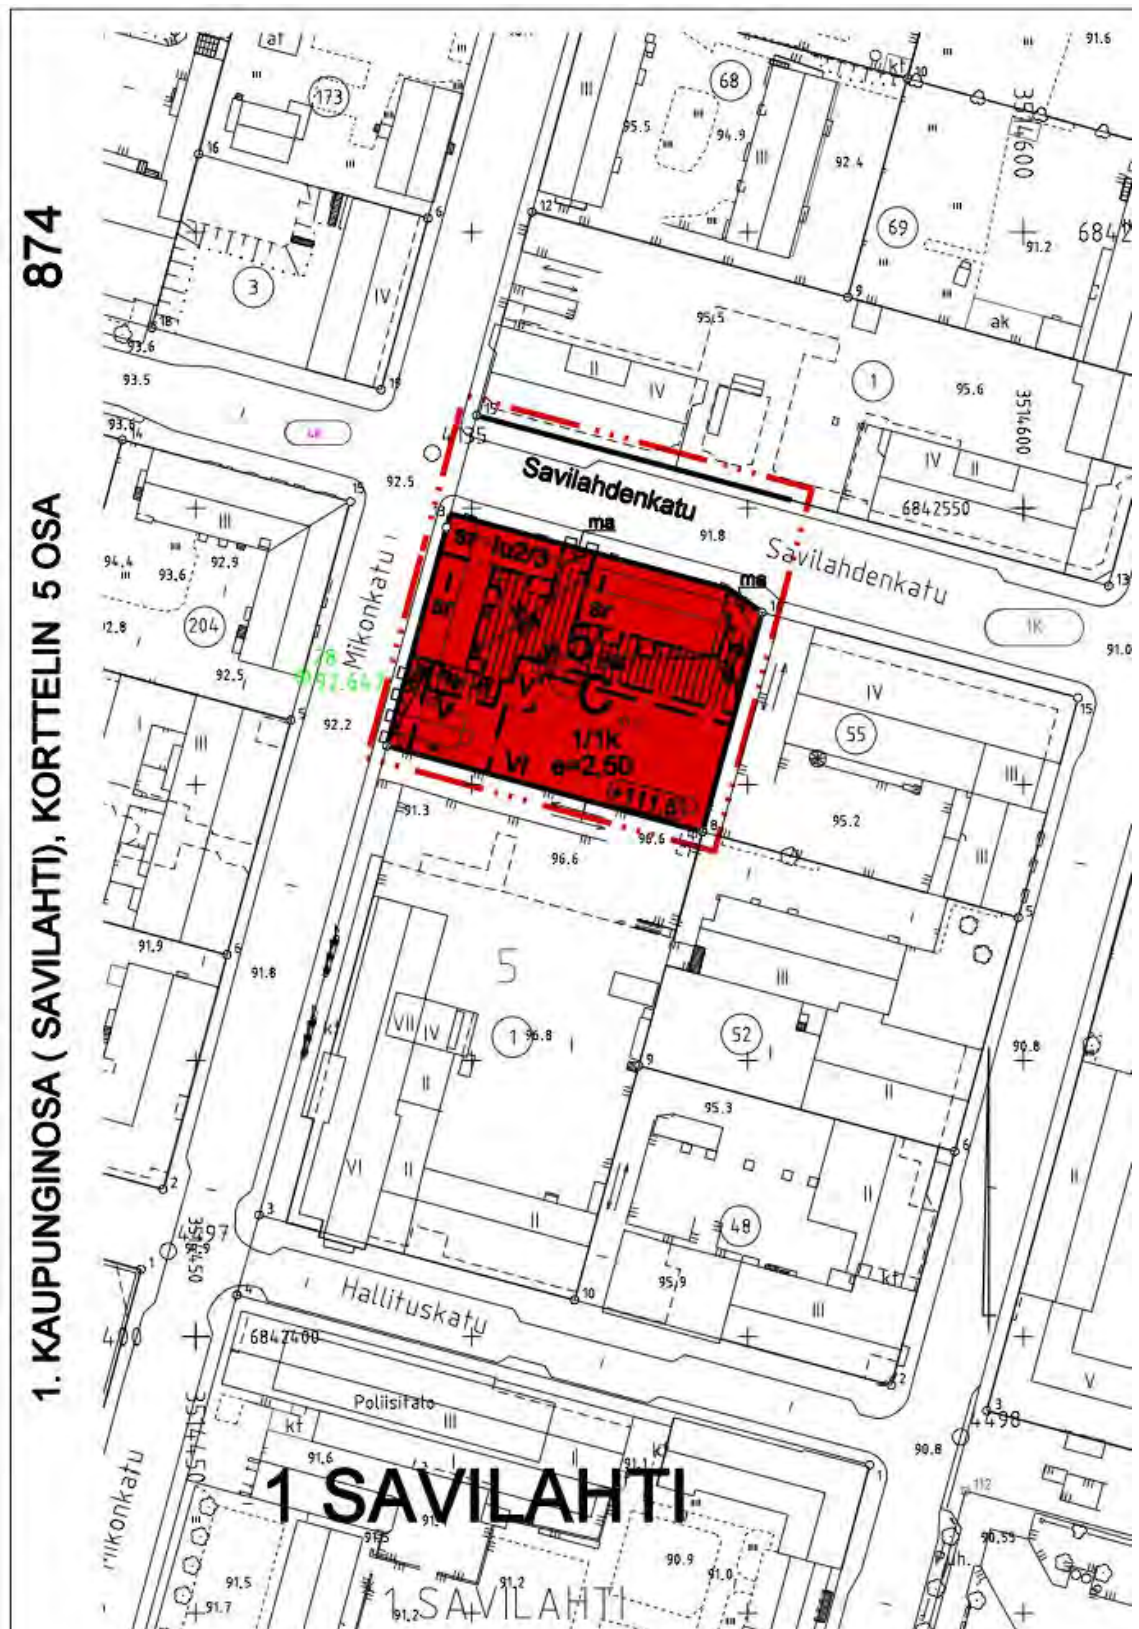
Kuva 4. Voimassa oleva asemakaava

Vuonna 2008 hyväksyttiin nykyinen suojelun huomioiva asemakaava. Voimassa oleva asemakaava nro 874 on hyväksytty 21.8.2008. Suunnittelualue on merkitty keskustatoimintojen korttelialueeksi (C). Kaavamääräysten mukaan aluetta saa käyttää keskusta-alueelle soveltuviin toimintoihin, kuten palvelu-, toimisto- ja liikerakentamiseen, kulttuuri- ja viihdetoimintoihin, hallintoon sekä asumiseen.

Voimassa olevassa asemakaavassa tontin tehokkuusluku on  $e=2,50$  ja tontin pinta-ala  $2\,434\text{ m}^2$ , jolloin rakennusoikeutta on yhteensä  $6\,085\text{ k-m}^2$ . Kaava sallii kadun varteen yksikerroksisia rakennuksia ja Savilahdenkadun ja Mikonkadun risteykseen yhden kerroksen sekä ullakon, josta pääkäyttötarkoituksen mukaiseksi tilaksi lasketaan  $2/3$ . Korttelin sisänurkkaan kaava mahdollistaa kuusikerroksisen rakennuksen, jossa on viisikerroksisia osia.

Savilahdenkadun puoleiset rakennukset on suojeltu sr-merkinnällä. Leivintupa rakennusta ei ole suojeltu Mikonkadun puolella. Suojelumääräyksen mukaan rakennuksia ei saa purkaa eikä niissä saa suorittaa sellaisia muutostöitä, jotka turmelevat rakennusten julkisivujen, perushuonejaon tai olennaisten alkuperäisinä säilyneiden rakennusosien rakennustaiteellista ja kaupunkikuvallista arvoa. Palauttavat tai rakennukseen hyvin sopeutuvat muutokset ovat kaavamääräyksen mukaan mahdollisia.

Vuoden 2008 asemakaavassa suojelun rinnalle osoitettiin merkittävä uudisrakennusoikeus tontin sisäpihalle. Tontin keskelle määriteltiin historiallinen Pulkkisen piha, jonka suunnittelussa tuli ottaa huomioon suojelurakennukset ja niiden luonteva liittyminen uudisrakennukseen ja sen maantasokerrokseen. Käytännössä kaavaratkaisu perustui malliin, jossa vanhat kadunvarsirakennukset säilytetään ja tontin kehittäminen toteutetaan sisäpihan uudisrakentamisella.

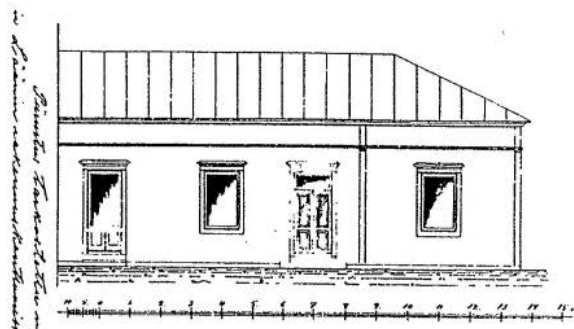
Kaupunginrakennusmestari August Oikaraisen suunnitelma kulmarakennuksen (n:o 1.) julkisivumuutokseksi v. 1901. Rakennus oli tässä vaiheessa vielä rapattu.

## 1901 – Oikarisen julkisivumuutos (kulmarakennus)

- Rakennusmestari August Oikarinen toteutti fasadimuutoksen (1901): Savilahdenkadun puoleinen vanha ulko-ovi palautettiin ikkunaksi ja uusi ulko-ovi tehtiin lännestä päin toisen ikkunan kohdalle. Esitystavan perusteella ulkoseinät ovat olleet rapatut.

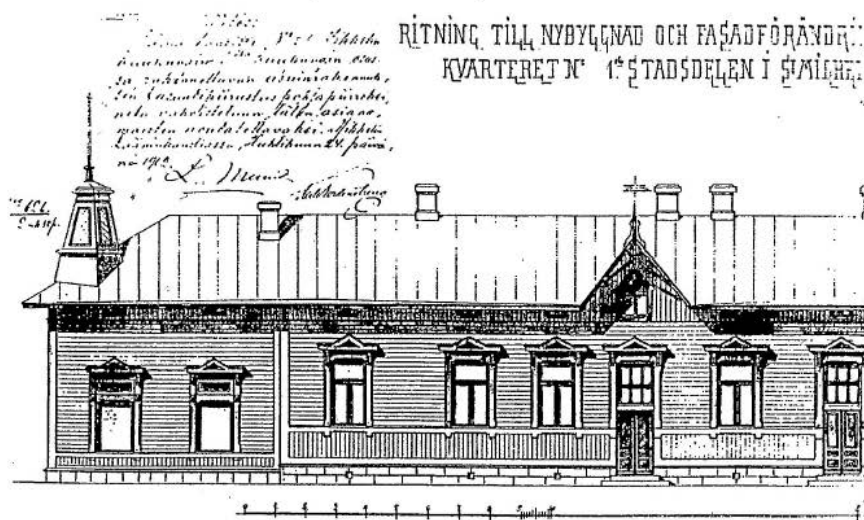
S. von Nandelstadin uudisrakennus- ja julkisivumuutossuunnitelma v. 1902 (Mikonkadun puoli).

## 1902 – Nandelstadhin suunnitelma, Mikonkadun suuntainen laajennus (osittain toteutui)

- Rakennusta jatkettiin Mikonkadun suunnassa etelään (1902); vain osa suunnitelmasta toteutui. Tässä vaiheessa rakennus verhoiltiin nykyiseen asuunsa ja sitä ilmeisesti korotettiin; katolle tehtiin kulmatorni viiritankoineen.

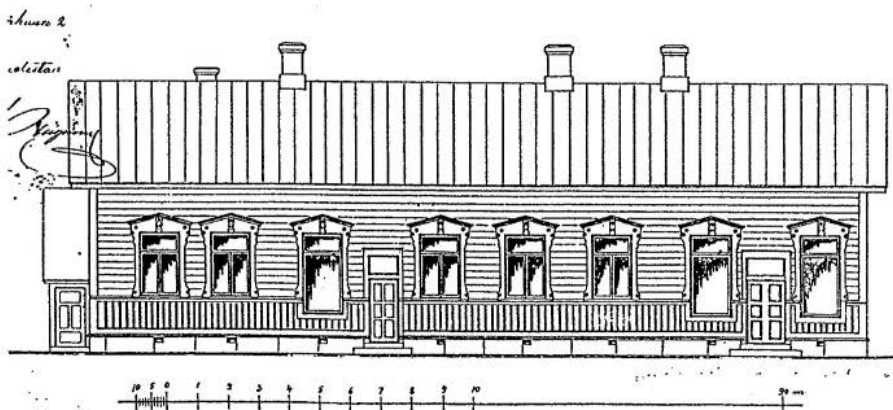
Todennäköisesti lääninarkkitehti Constantin Kiseleffin suunnitteleman rakennuksen (1875) julkisivumuutossuunnitelma vuodelta 1914 (A. Oikarainen). Alaspäin laajennettuja "näyteikkunoita" tehty vielä myöhemmin lisää.

Kuva 6. julkisivun muutoksia 1875, 1901, 1902

## 1914 – liikejulkisivun muutokset Savilahdenkadulle (Oikarinen)

- 1875 rakennuksen Savilahdenkadun julkisivuun tehtiin 1914 kaksi uutta ovea, entinen ulko-ovi muutettiin ikkunaksi ja kolme ikkunaa suurennettiin alaspäin näyteikkunoiksi; pihan puolelle suunniteltiin kaksi uutta ulkoeteistä.

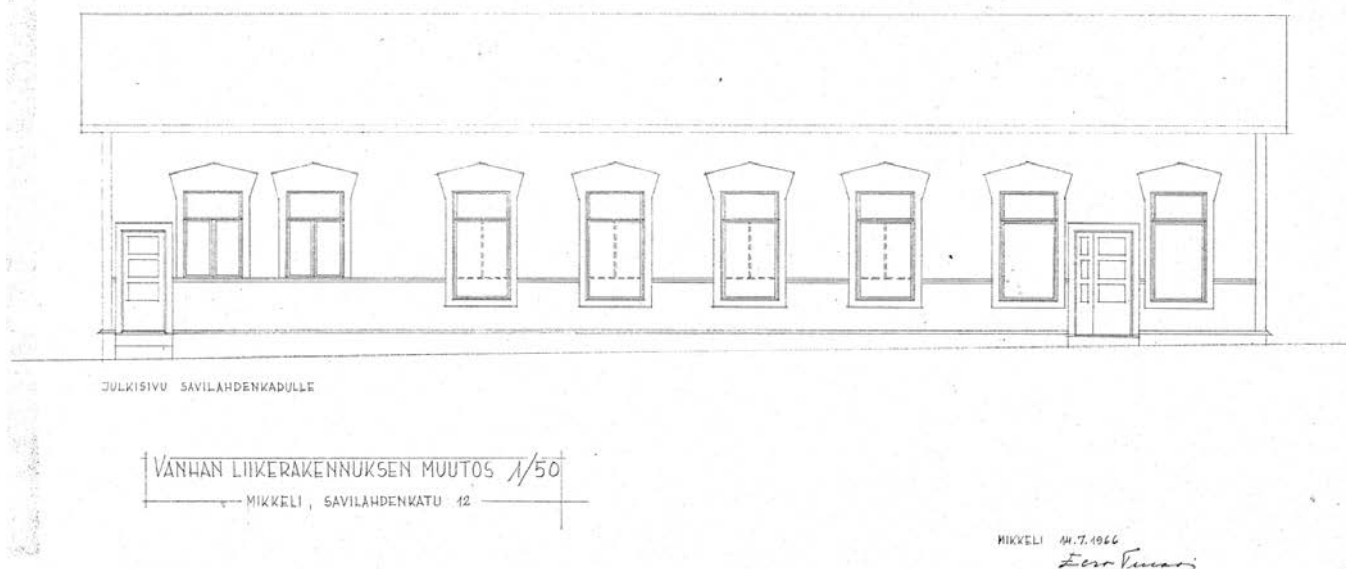
Kuva 7. Julkisivu 1966. Savilahdenkatu 12 Rakennusluvan muutoskuva 1966.

Muutostyö tarkoittaa entisessä myymälähuoneistossa olevien ikkunoiden muuttamista korkeammiksi.

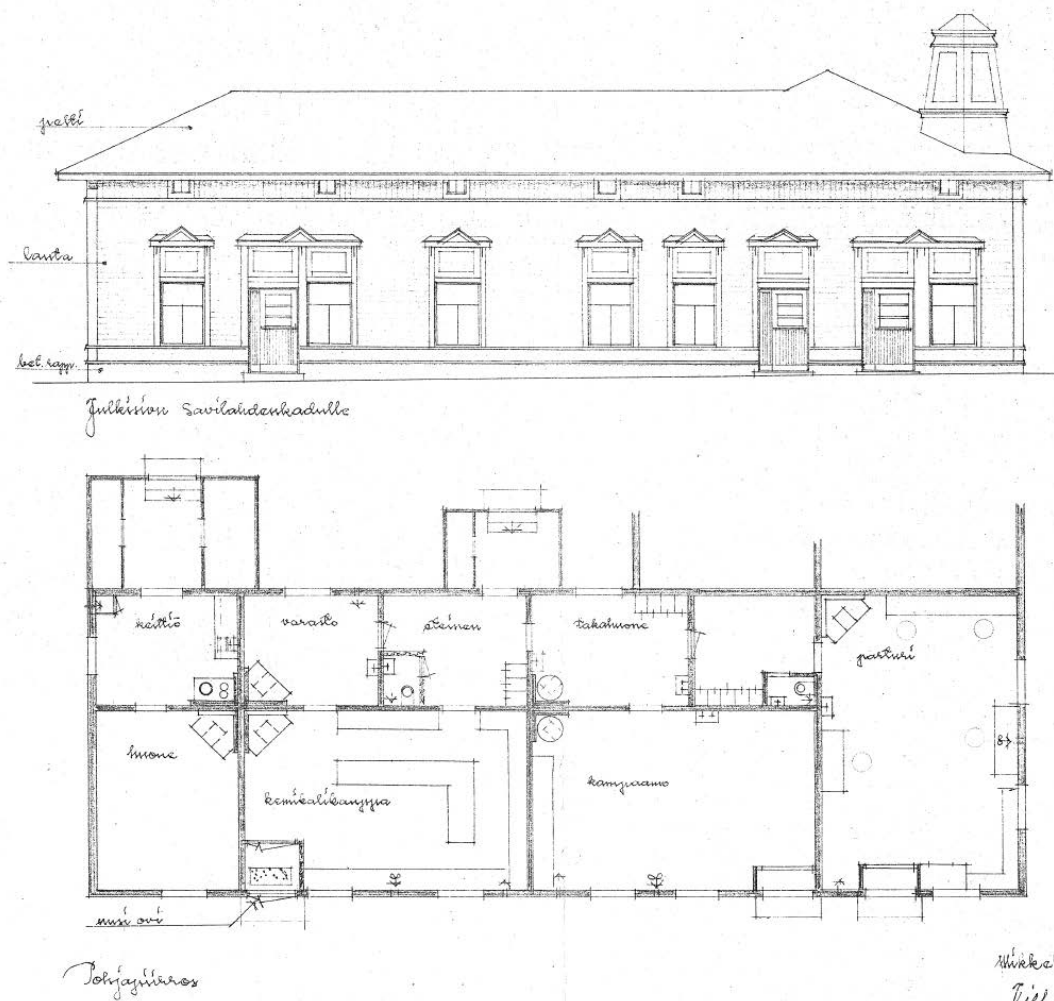
Kuva 9. Muutoskuva rakennusluvasta 1957. Kulmatalo Savilahden kadun puoli.

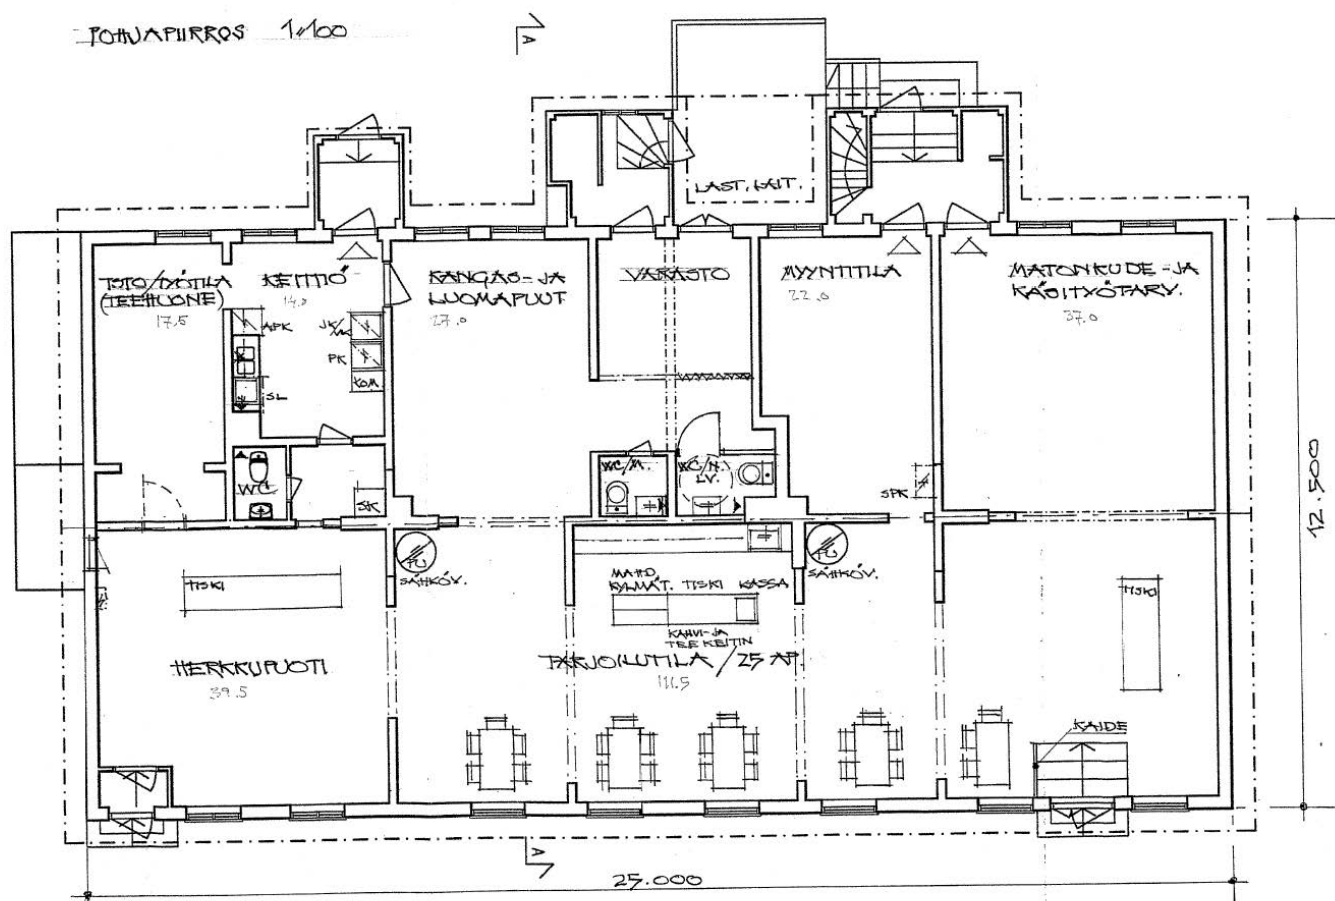
Kuva 11. Viimeisin muutos 2011 rakennuslupa. Savilahdenkatu 12 rakennus.

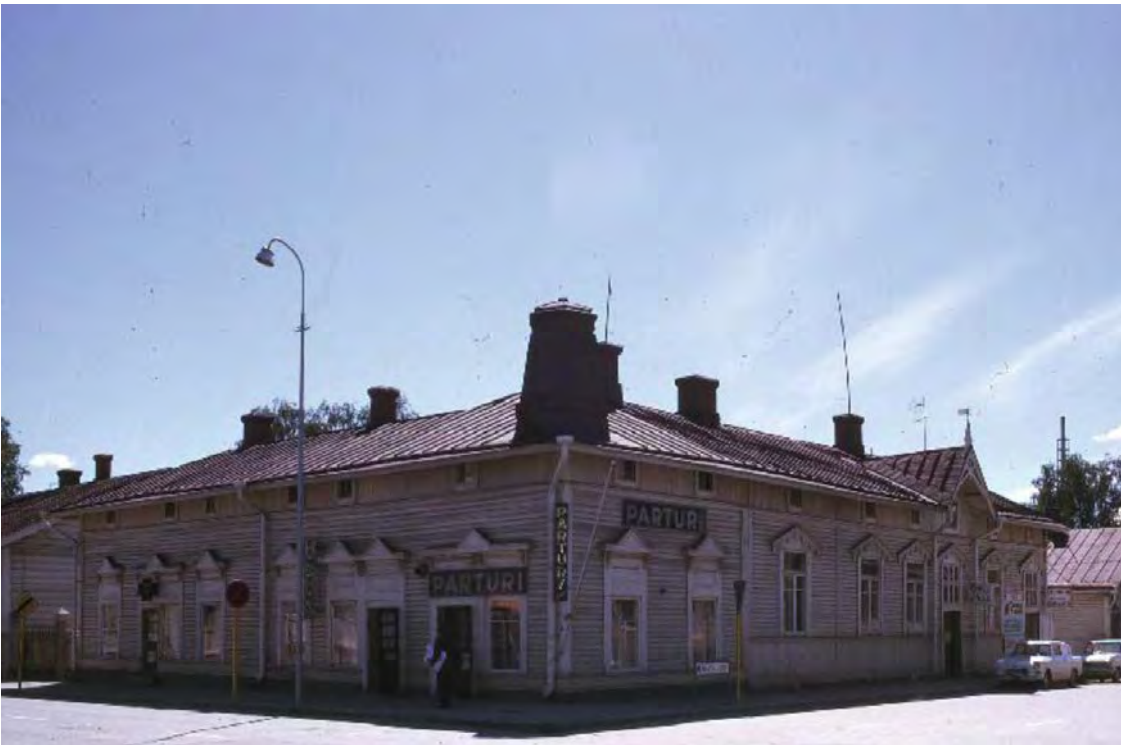
Kuva 15. Pulkkisenkulma vuonna 1970. Savilahdenkadun ja Mikonkadun kulmarakennuksen vanhin hirsirakenteinen osa on rakennettu vuonna 1843. Kuva Markku Paappanen

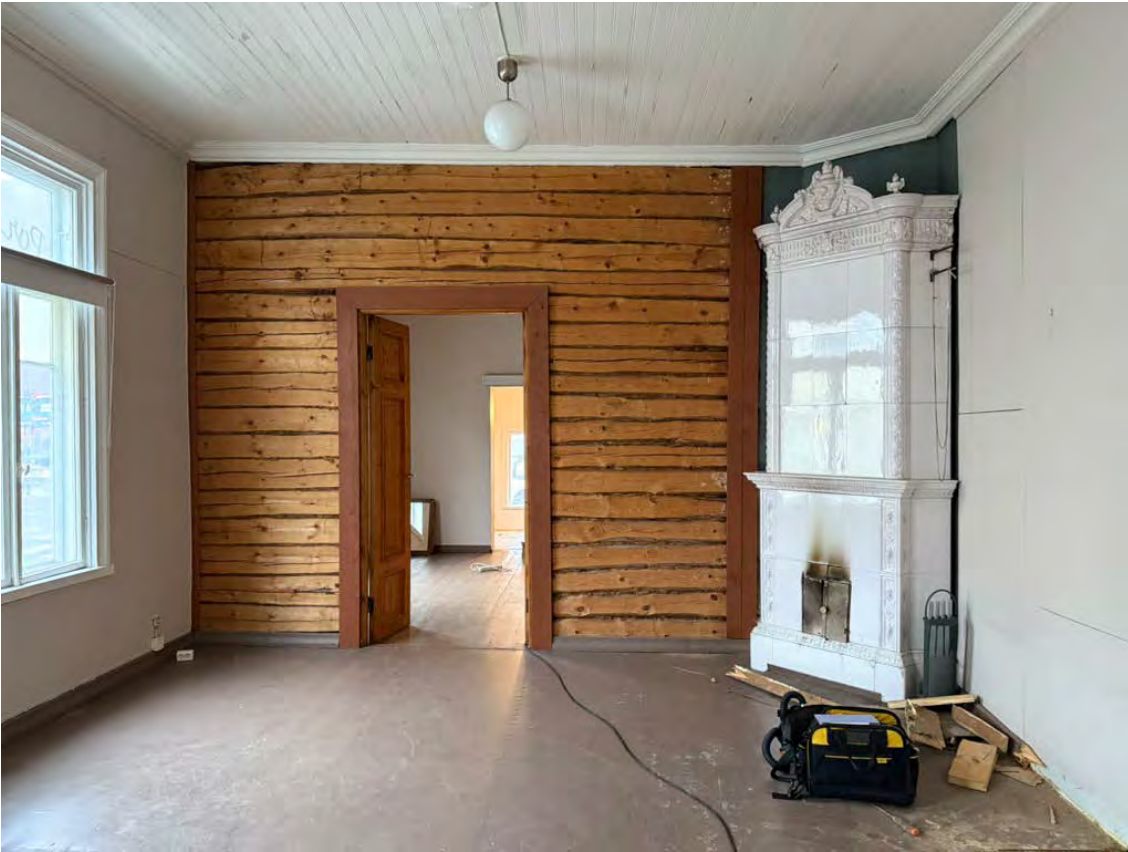
Kuva 23. Kulmatalon Mikonkadun puoleinen huone vuonna 2025. Huoneessa on säilynyt alkuperäinen uuni.

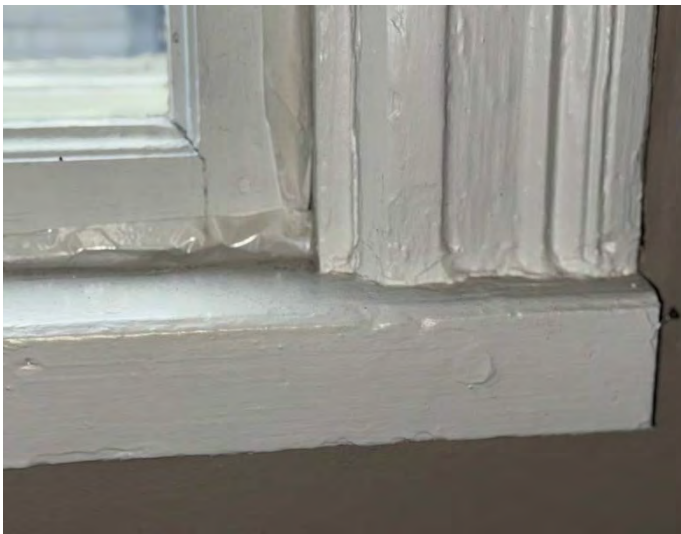
Kuva 24. Kulmatalon Mikonkadun puoleisissa ikkunoissa säilynyttä vanhaa listoitusta. Vastaavaa listoitusta on säilynyt vain muutamissa ikkunoissa. Kuva 2025.

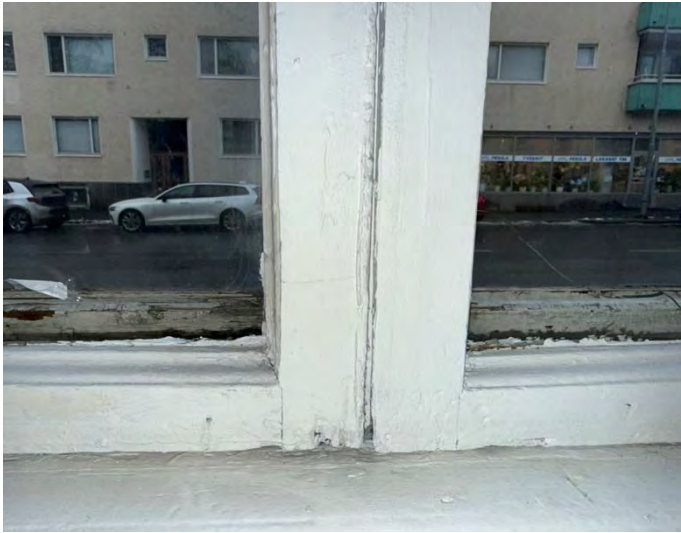
Kuva 26. Kulmatalon Mikonkadun puolella säilynyt yksittäinen 1900-luvun vaihteen ikkunamalli. Kuva 2025.

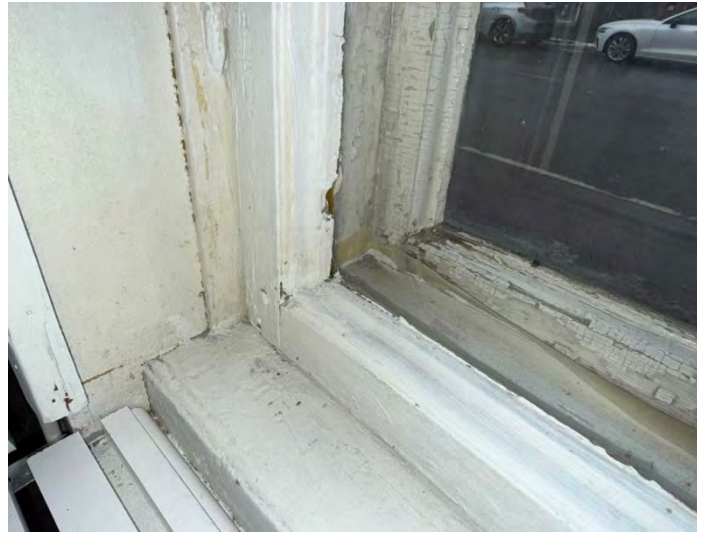
Kuva 27. Yksittäisiä vanhimpia ikkunoita Mikonkadulla. Kuva 2025.

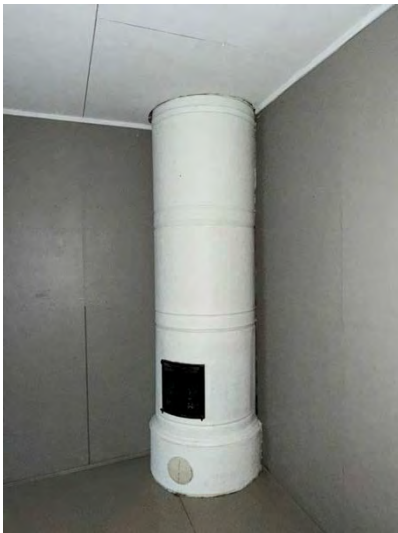
Kuva 28. Pönttöuunia ja nykyisiä lastulevyseiniä, Mikonkatu kulmatalo. Kuva 2025.

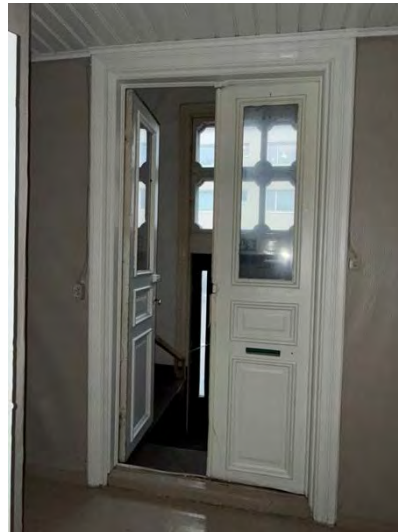
Kuva 29. Mikonkatu kulmatalon sisäänkäynti päädyssä vanhat ovet ovat säilyneet. Kuva 2025.

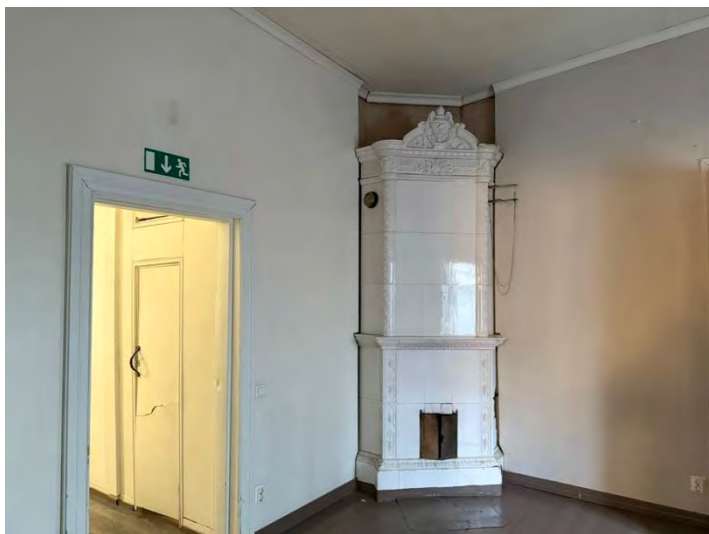
Kuva 49. Säilynyt uuni Savilahdenkatu12. Kuva 2025.

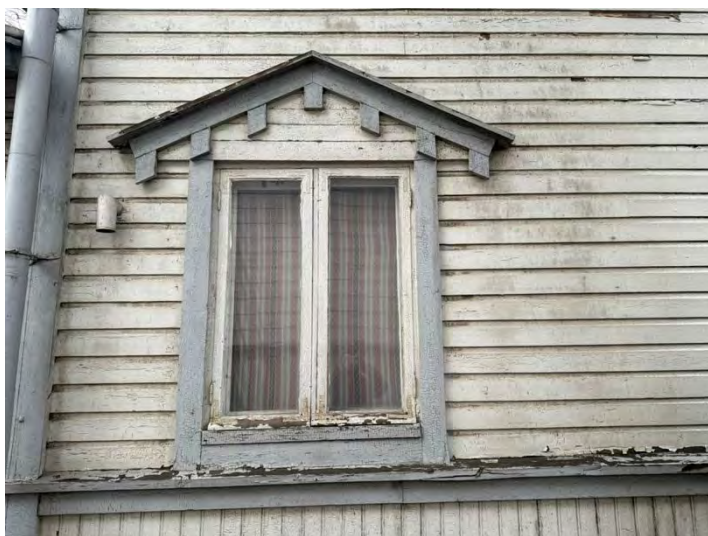
Kuva 55. Nykyistä ikkunalistoitusta leivintupa 2025
