MIKKELIN KAUPUNKI  
tekninen toimi / kaupunkisuunnittelu  
PL 278, 50101 Mikkeli  
Ilkka Tarkkanen  
puh. 050 311 7130, fax. (015) 194 2613,  
e-mail: [etunimi.sukunimi@mikkeli.fi](mailto:etunimi.sukunimi@mikkeli.fi)

## VALSSIMYLLY ASEMAKAAVAN SELOSTUS

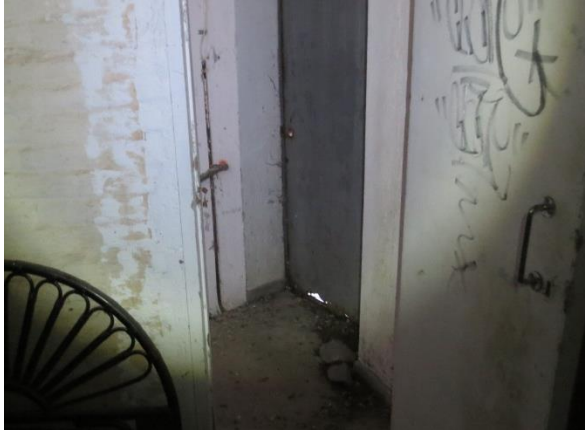
Kuva 6.6 Kulku kellarin portaisiin sillojen välistä

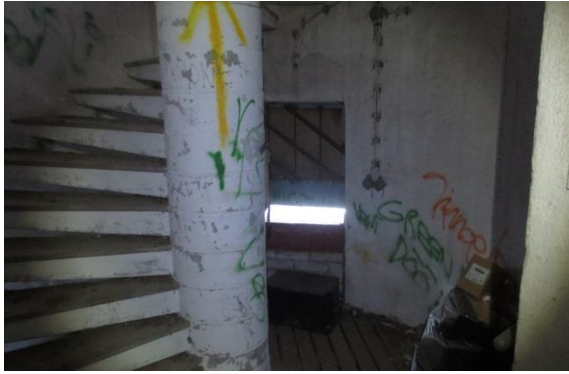
Kuva 6.10 Kellariin johtava porrashuone

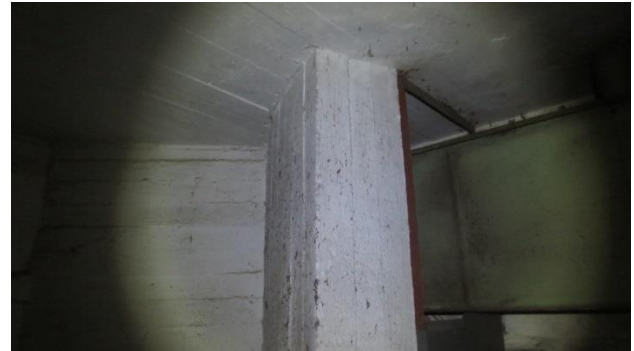
Kuva 6.13 Siilon alapuolinen kaareva seinä ja kellarin katto

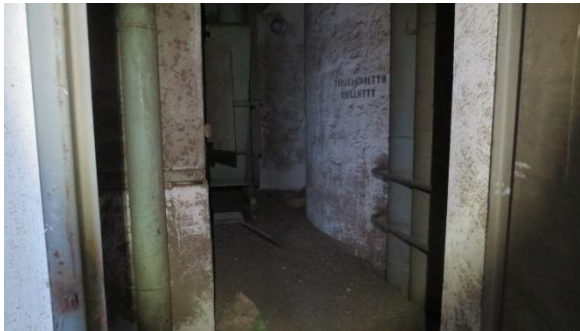
Kuva 6.18 Esipuhdistustornin toisen kerroksen välitaso

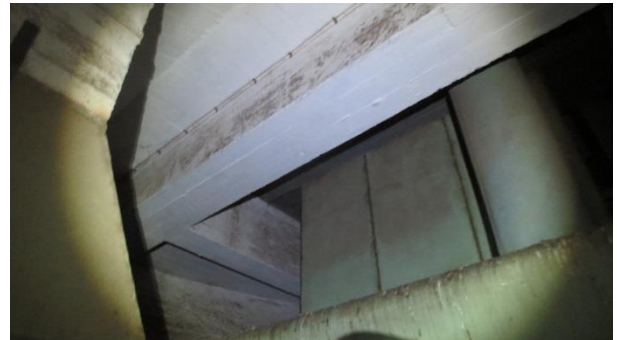
Kuva 6.19 Esipuhdistustornin toisen kerroksen katon palkkeja ja laatta

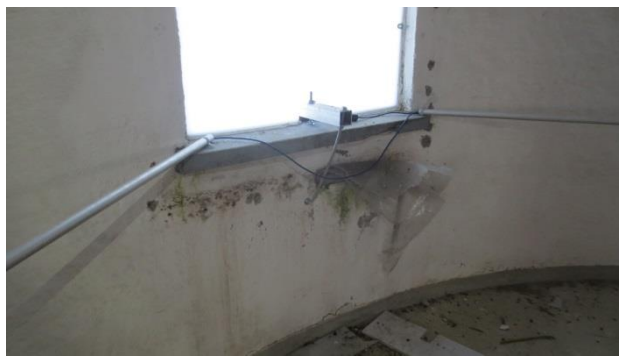
Ullakkokerros on kokonaan avonaista tilaa. Keskilinjalla on silojen toimintaan liittyvä koneisto. Ullakkokerroksessa on pilareita, jotka kannattelevat pitkittäissuunnassa olevia kahta kattopalkkia yläpuolellaan (kuva 6.20). Ullakon teräsbetonikatossa havaittiin useassa kohdassa maalipinnan hilseily ja vähäistä rapautumaa. Ullakon lattia on teräsbetonilaatta ja siinä on metalliset luukut siiloihin ja silojen väleihin. Kahden kaarevan seinän yhteenliittymäkohdan paksuus oli noin 300 mm (kuva 6.21). Ullakkokerroksessa seinän sisäpinnassa kaikkien ikkunoiden alapuolella havaittiin suuresta kosteusrasituksesta johtuvaa vähäistä rapautumaa (kuva 6.22). Ullakkotilassa on korkeampi osa, jossa on välitaso porrashuoneen, hissikuilun ja esipuhdistamon kohdalla. Korotusosan teräsbetonikatossa ja palkissa havaittiin kantavuuden kannalta merkittävää rapautumaa pienellä alueella (kuva 6.23).

Kuva 6.22 Vähäistä betonipinnan rapautumaa ullakon ikkunoiden alla

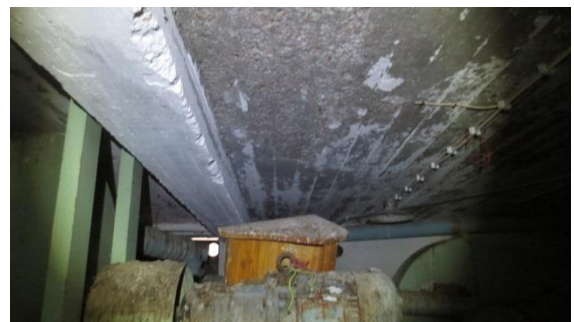
Kuva 6.23 Kantavuuden kannalta merkittävää rapautumaa ullakon korotusosan betonilaatassa ja palkissa

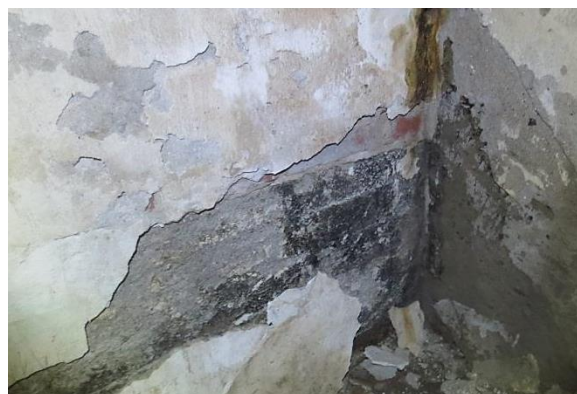
Kuva 7.5 Rappaus on irronnut kellarin nurkassa

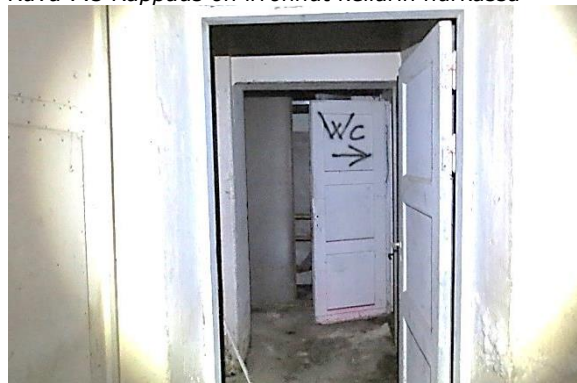
Kuva 7.7 Yleiskuvaa kellarin käytävältä

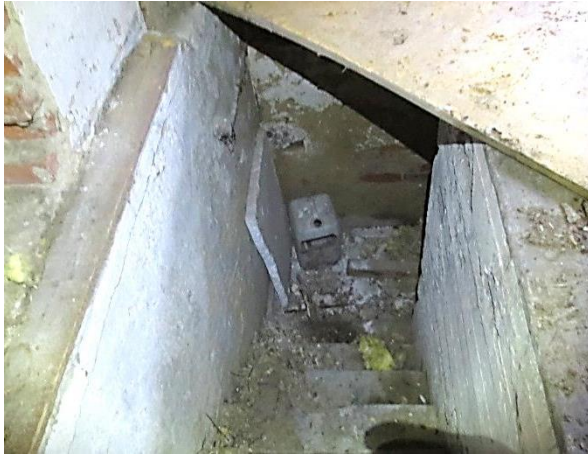
Kuva 7.8 Puhdistuslaitoksen kellariin johtavat portaat

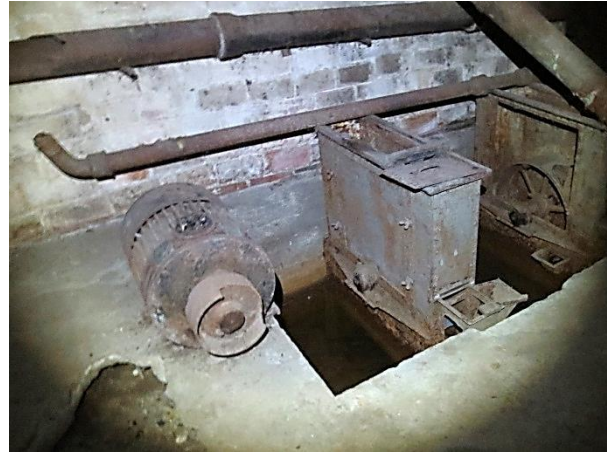
Puhdistuslaitoksen kellariin johtavat portaat sijaitsevat pääsisäänkäynnin lähellä (kuva 7.8). Kel- lari sijaitsee maanpinnan alapuolella ja rakennuksen vierellä oleva rinne viettää jyrkästi kohti rakennusta. Kellarissa sijaitsee valssimyllyn pumppaamo (kuva 7.9).

Kuva 7.9 Kellarissa sijaitsee myllyn pumppaamo

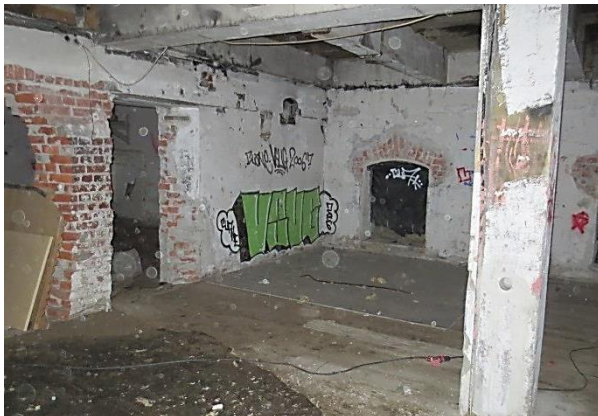
Rakennuksen runkona toimivat massiivitiili ulkoseinät ja betoninen pilari-palkkirunko (kuvat 7.12 ja 7.13). Rakennuksen massiivitiiliseinien sisäpinnassa oleva maalikerros on lähes koko rakennuksen osalta hilseillyt seinien alaosasta (kuva 7.14). Paikoitellen maalikerrosta on lähtenyt myös koko seinän alueelta palkkien alapintaan saakka. Rakennuksen eteläpäädyssä on massiivitiiliseinässä suurehko reikä ulospäin. Porrashuoneen ylimmän kerroksen ikkunan yläpuolen holvimuurauksen laasti oli rapautunut vakavasti ja ylityksessä oli tapahtunut painumaa (kuva 7.15).

Kuva 7.12 Yleiskuva myllyosastosta ja puhdistuslaitokseen vieviltä oville

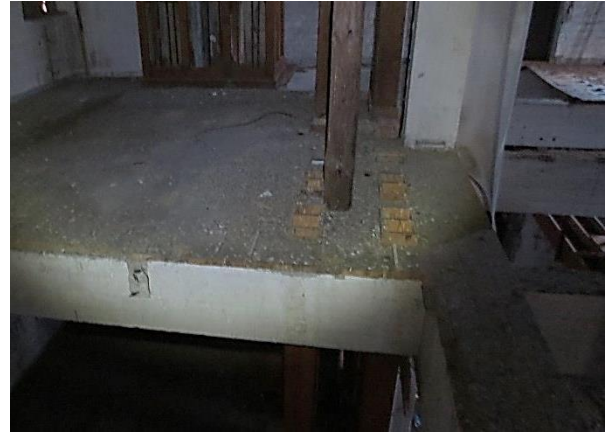
Rakennuksessa vain 1. kerroksen välipohjana on betonilaatta. Muissa kerroksissa betonirakenteinen välipohja koostuu betonipalkeista, joiden päällä on ollut lauta- tai levytattia (kuva 7.17). Muutamissa palkkiväleissä oli lausalattiaa vielä jäljellä (kuva 7.18). Suuri osa rakennuksen pilari-palkkirungosta jäi tutkimatta, koska välipohjilla ei voinut kulkea ilman putoamissuojausta.

Kuva 7.18 Lautalattiaa paikoitellen paikoillaan
