Asbesti- ja haitta-ainekartoitus rakennusten purkutöitä varten

## Asbesti- ja haitta-ainekartoitusraportti

Mikkelin vesilaitos

Kenkäveronniemen jäteveden-  
puhdistamo

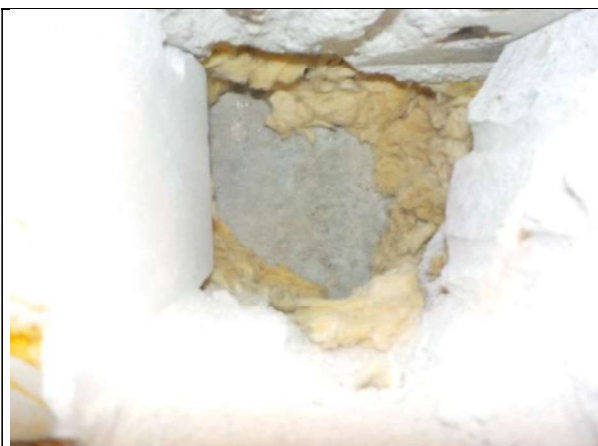
Maanvastaisen seinärakenteen ulko- tai sisäpintaan on alkuperäisten suunnitelmien perusteella asennettu kosteudeneristys. Ulkopuolelle kaivetun koekuopan tai sisäpuolelle tehdyn rakenneavauksen yhteydessä ei kuitenkaan havaittu vedeneristettä. Maanvastainen seinärakenne on rakenneavauksen perusteella ulkoa sisäänpäin lueteltuna betoni-villa-tiili. Mikäli rakenteessa havaitaan esimerkiksi bitumisia vedeneristeitä, tulee niiden asbesti- ja haitta-ainepitoisuudet tutkia.

Yleiskuva maanvastaisen seinän rakenneavauksesta
