TUTKIMUSSELOSTUS

Kuntotutkimus

Savilahdenkatu 12 / Mikonkatu 13, 50100 Mikkeli

nro 23852026

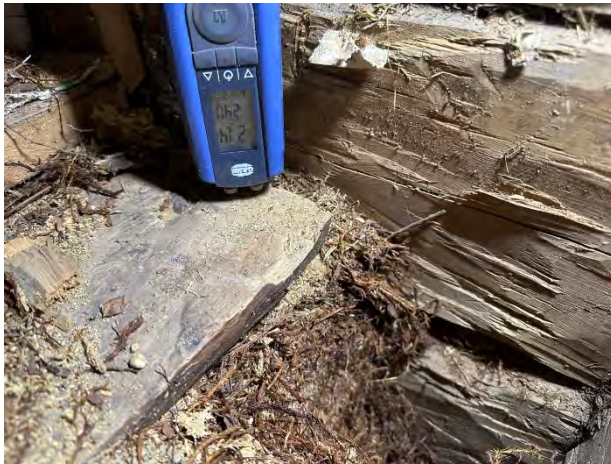
Kuva 26. Alapohjan yläpinnan laudoitus on kostea, painoprosentit 21,4 (raja-arvo on 18,0).

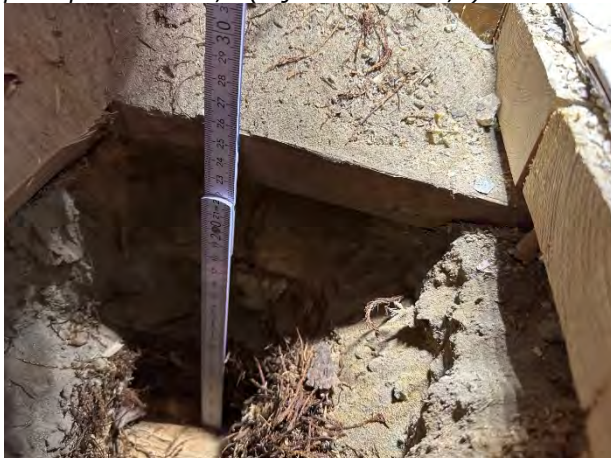
Kuva 28. Alapohjan eristepaksuus on n. 260 mm

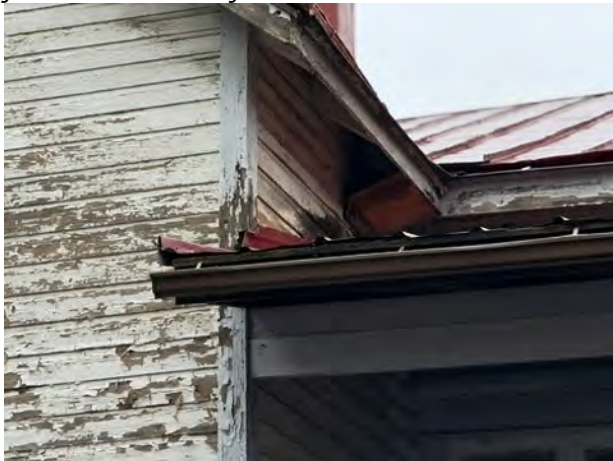
Kuva 36. Julkisivun yläreunaa ja katon liitoksia.

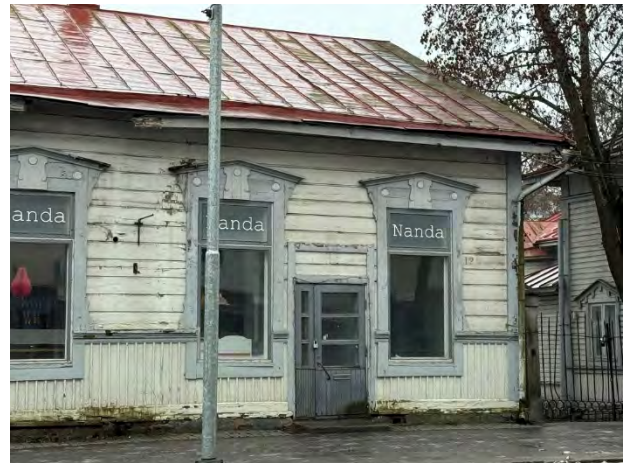
Kuva 47. Vesikattoa ja rästäsrakenteita.

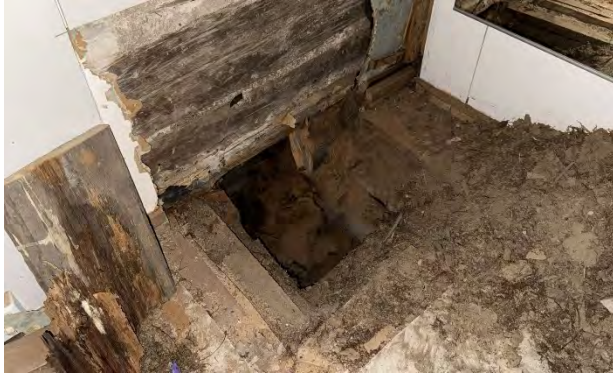
Kuva 60. Ulkoseinän alaosan läpilahonnutta rakennetta.

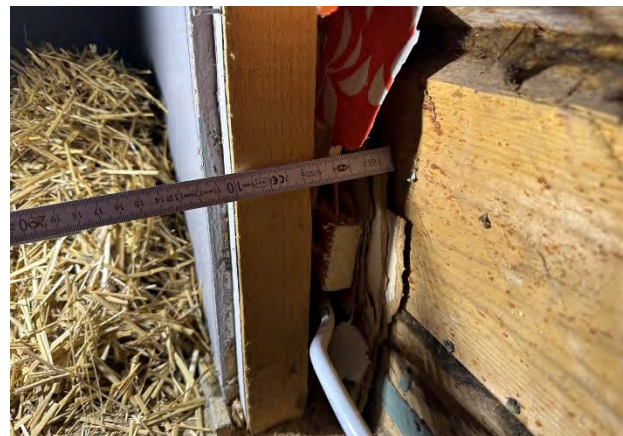
Kuva 65. Ulkoseinän sisäpuolista rakennetta.

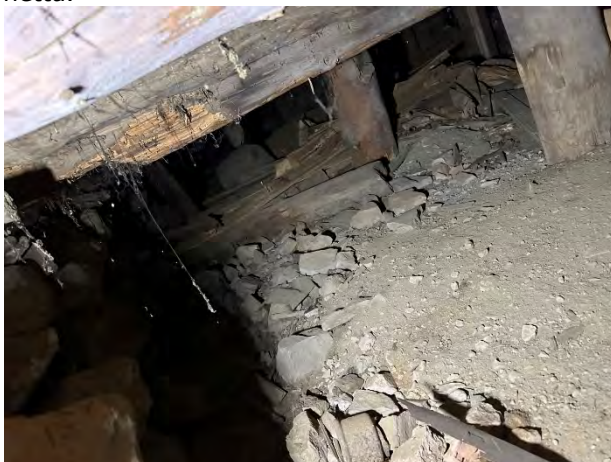
Kuva 70. Alapohjan ryömintätilassa paikoin orgaanista jätettä ja muuta rakennusjätettä.
