**Savilahdenkatu 12 ASEMAKAAVAMUUTOS**

**Kaavaselosetus 25.09.2026**

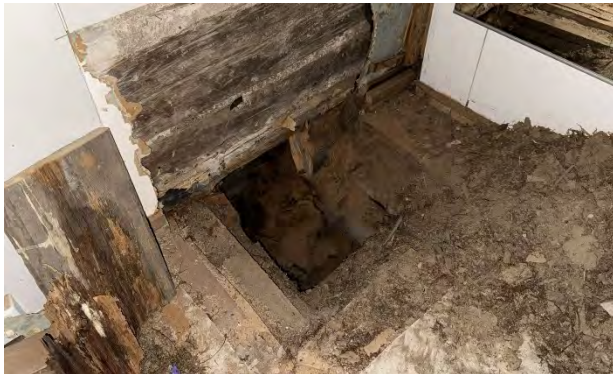
Rakenneavauksista otettujen näytteiden ja avauksen yhteydessä tehtyjen havaintojen perusteella ulkoseinärakenne on vaurioitunut. Ulkoseinän alareunasta otetuissa materiaalinäytteissä havaittiin kosteusvaurioidikaattorimikrobeja. Ulkoseinän vierustalta tehdyissä alapohjan avauksissa havaittiin monessa avauksessa lahovaurioituneita ja märkiä hirsii ulkoseinien alareunoissa. Aistinvaraisesti selkeästi vaurioituneista rakenteista ei otettu materiaalinäytteitä.

Kuva 60. Ulkoseinän alaosan läpilahonnuttua rakennetta.

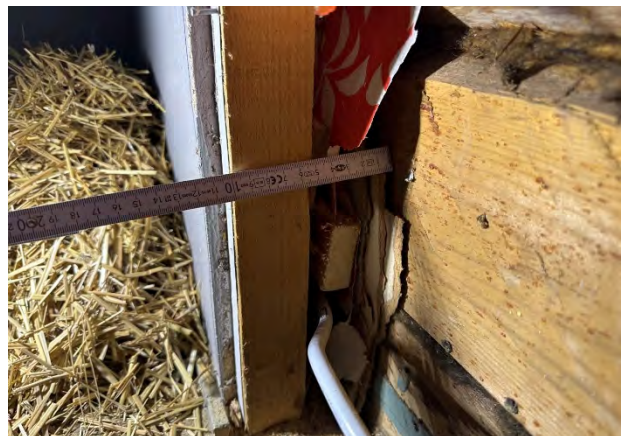
Kuva 65. Ulkoseinän sisäpuolista rakennetta.

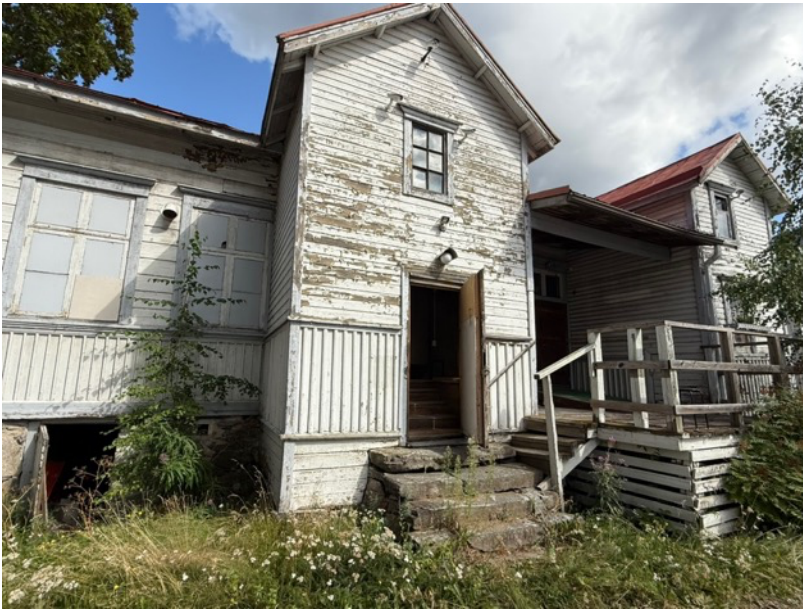
*Kuva 1. Ulkoverhous on pahoin rapistunut.*
