**MIKKELI**

**Savilahdenkatu 12 ASEMAKAAVAMUUTOS**

**Kaavaselosetus 25.09.2026**

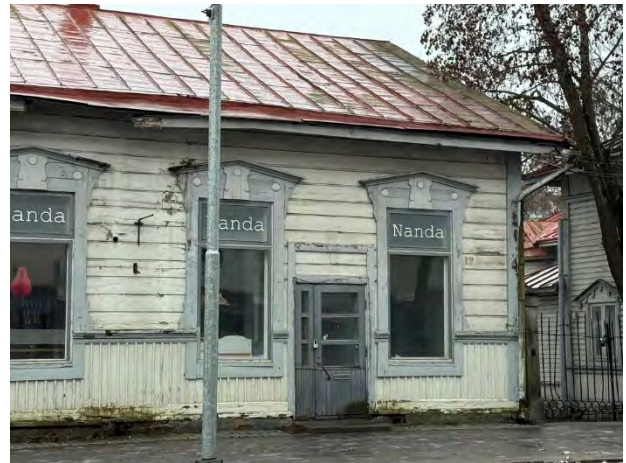
Kuva 47. Vesikattoa ja räystäsra-kenteita.
