MIKKELI

VUORIKATU 19-23  
entinen Mikkelin Sähkölaitos

Rakennushistoriaselvitys

RAPORTTI 27.6.2016

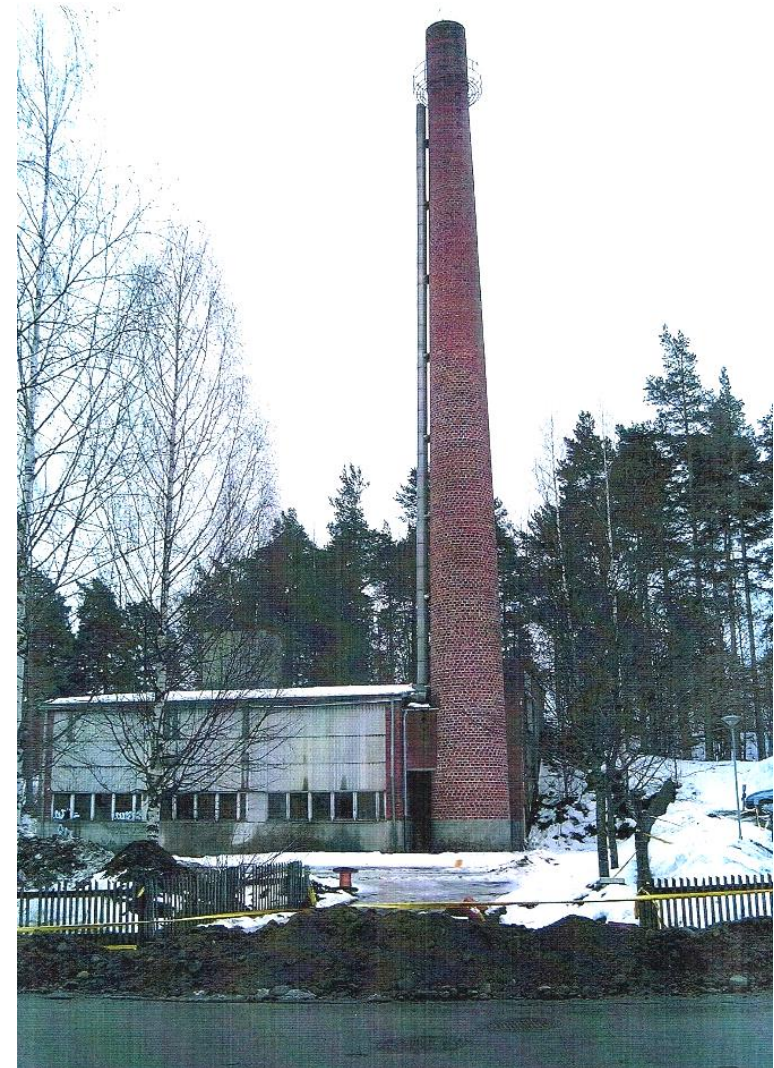
**Kuva:** Vuonna 1978 Kiiskinlämpö Oy lakkautettiin ja yhdistettiin pääverkkoon lämmönsiirtimellä. Vuonna 1995 Kiiskinmäen lämpökeskus jäi pois käytöstä ja kattila siirrettiin Oravinmäen lämpökeskukseksi Olavi Räsänen Oy:n tehdasalueelle. Kiiskinmäen lämpökeskus ja sen tiilipiippu on sittemmin purettu ja tilalle rakennettu kerrostalo. / ESEN valokuvat.

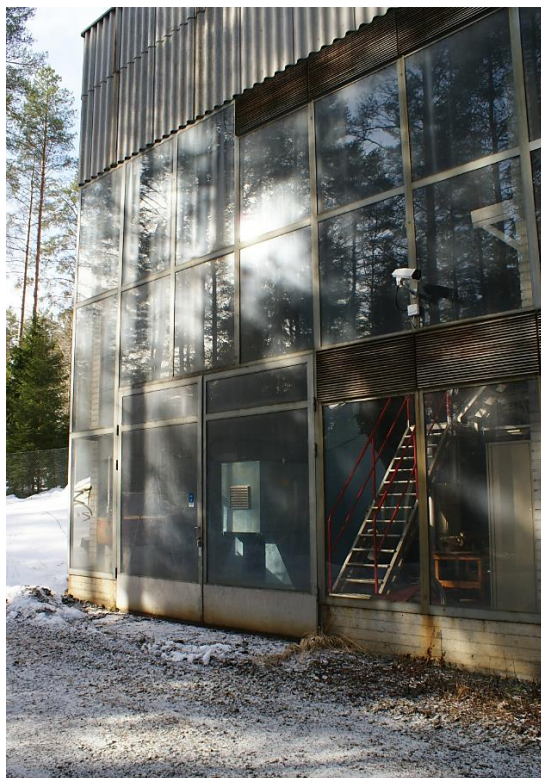
**Kuva:** Siekkilässä on edelleen käytössä oleva 1970-luvun aluelämpökeskus.

Rakennuksessa on paikalla valettu teräsbetoninen pilari-palkki-runko, seinissä on käytetty myös kahi-tiilimuurausta. Julkisivuissa on profiilipeltiä ja kahi-tiiltä sekä leimaa antavimpana elementtinä suuret lasipinnat.

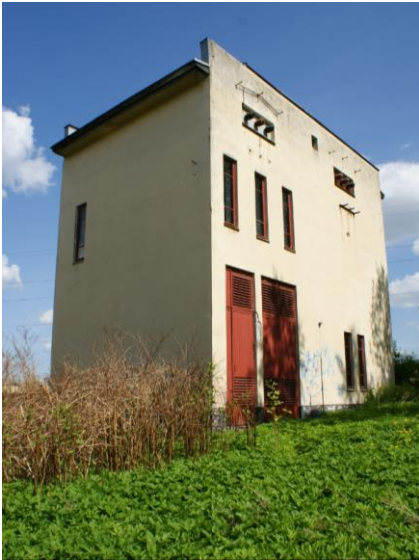
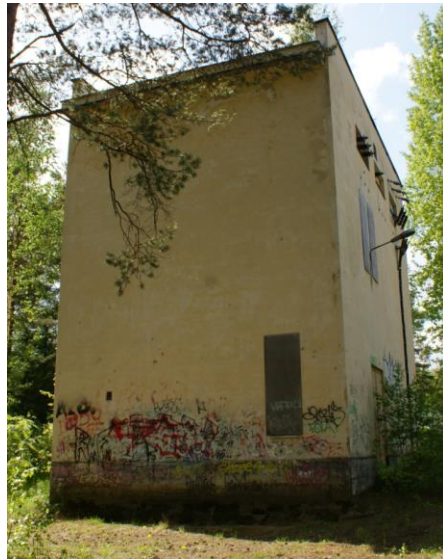
**Kuva (vas.):** Porsialan muuntoasema. Ensimmäisiä käyttäjiä olivat Vapo:n saha ja kaupungin puistotilat. **Kuva (oik.):** Savilahdenkadun jakoasema

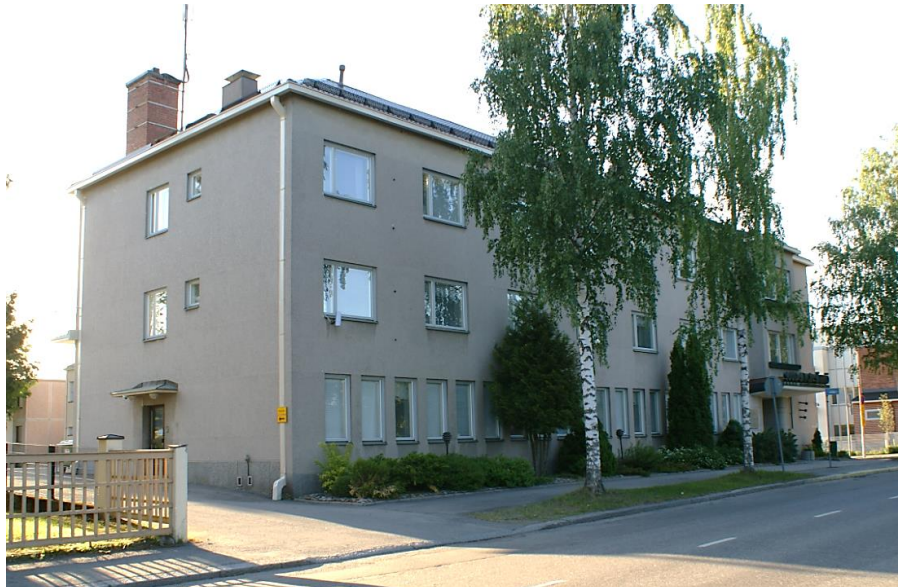
**Kuva:** Suur-Savon Sähkön vanha hallintorakennus ja siihen liittyvä siipi (yht. 8 500 m<sup>3</sup>) on 50-luvun funkista edustava rakennus, joka sijaitsee vain muutaman korttelin päässä nykyisestä ESEn korttelista. Rakennus on peruskunnostettu, mm. ikkunat ja katto (ennen betonitiiltä) on uusittu, mutta tyyli on säilynyt ennallaan. Sisätiloissa muutoksia on tehty enemmän, koska kaikki asunnot on uudistettu toimistokäyttöön sopiviksi. Ensimmäinen käyttötarkoituksenremontti tehtiin toisessa kerroksessa jo 1969.

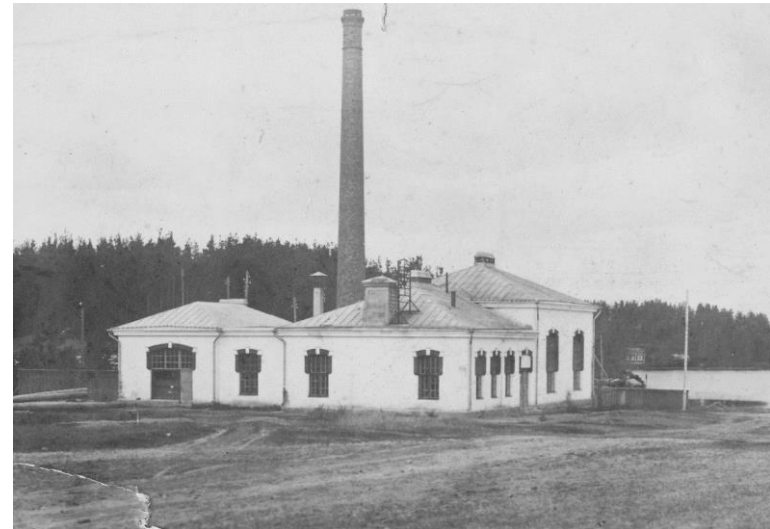
**Kuva:** Sähkölaitos vuosina 1913 ja 1915 tehtyjen laajennusten jälkeisessä asussa 1920-luvulla. / Suur-Savon museo, T. Wirilanderin kokoelma.

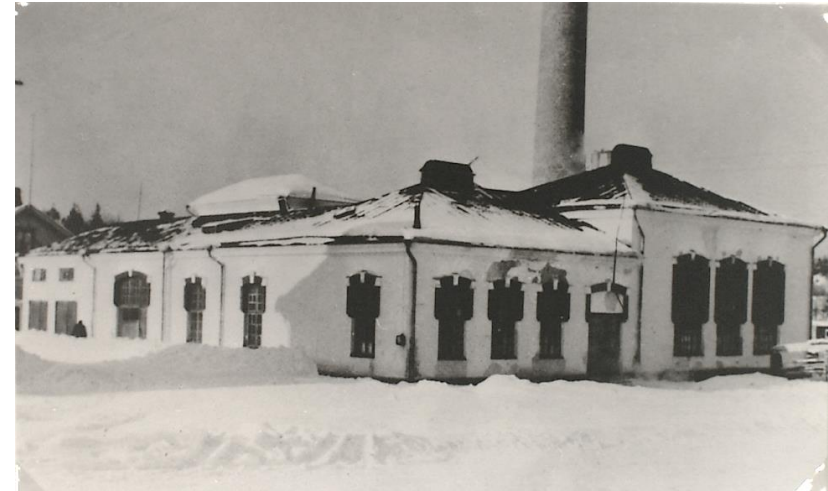
**Kuva:** Sähkölaitos vuonna 1946 ennen rakennustöiden alkamista. Sitten 1910-luvun laajennusten, vuonna 1931, oli rakennusta jatkettu kahta kuorma-autoa varten tehdyllä autotallilla. Tilat vasemmalta oikealle: autotallit, myymälä, turbiinihuone ja kattilahuone./ ESEn valokuvat.

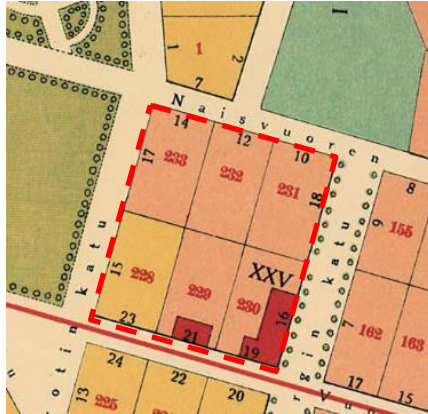
**Mikkelin asemakaava 1919, E. A. Piponius.**

Uudessa koko ruutukaava-aluetta koskevassa asemakaavassa kortteli 9 sai kuusi tonttia 228–233. Korttelin ja Likolammen väliin on suunniteltu Naisvuorenkatu. Jo edellisissä kaavoissa leveyttä saanut Runeberginkatu on nyt osoitettu kahden puurivin bulevardiksi.

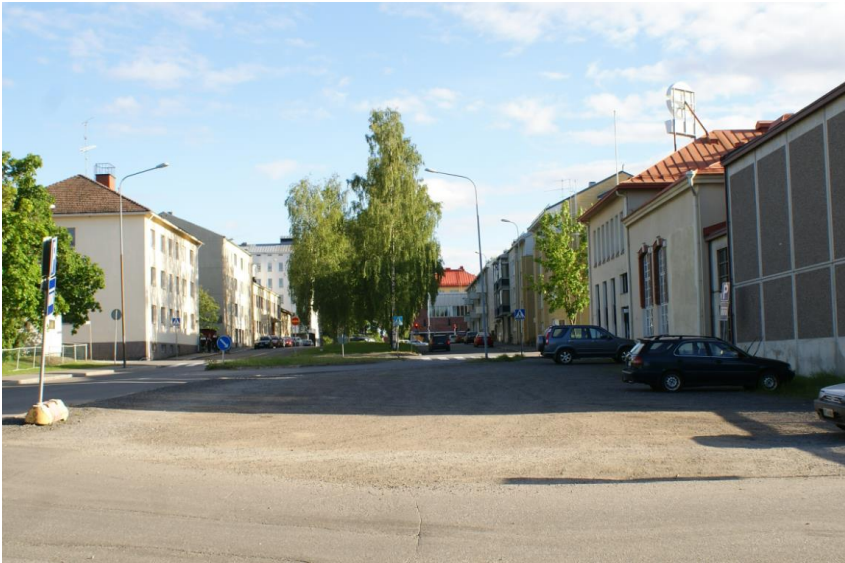
**Kuva:** Kadun leveys ja katujen reunustama puistikko entisellä Runebergin kadulla (nykyinen Runeberginaukio–Joos.Sajaniemen katu) perustuu kaupunginosan ensimmäiseen asemakaavaan. Sähkölaitoksen korttelin kohdalla puolet alkuperäisestä kadusta on ollut pitkään pysäköintialueena.

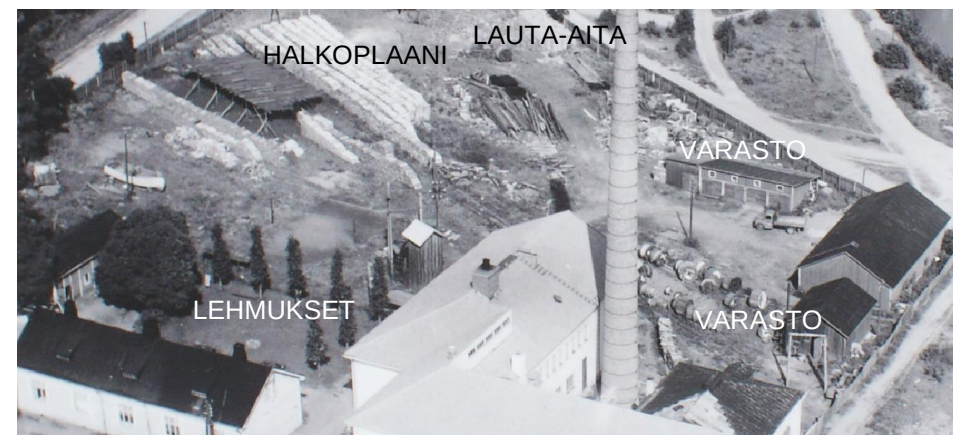
Ennen varikkopihan tilalla oli kaupungin ja sähkölaitoksen halkoplaani. Sen luota johti raide sähkölaitoksen turbiinihuoneen kellariin, jossa oli halkovarasto.

Noin 50-luvun puolivälissä otetussa ilmakuvassa näkyvät purettu varistorakennukset, halkoplaani ja raide. Teollisuustonttia ympäröi lauta-aita. Asuinrakennuksen pihapiiriin on istutettu lehmuksia, joista vielä pari puuta on jäljellä.

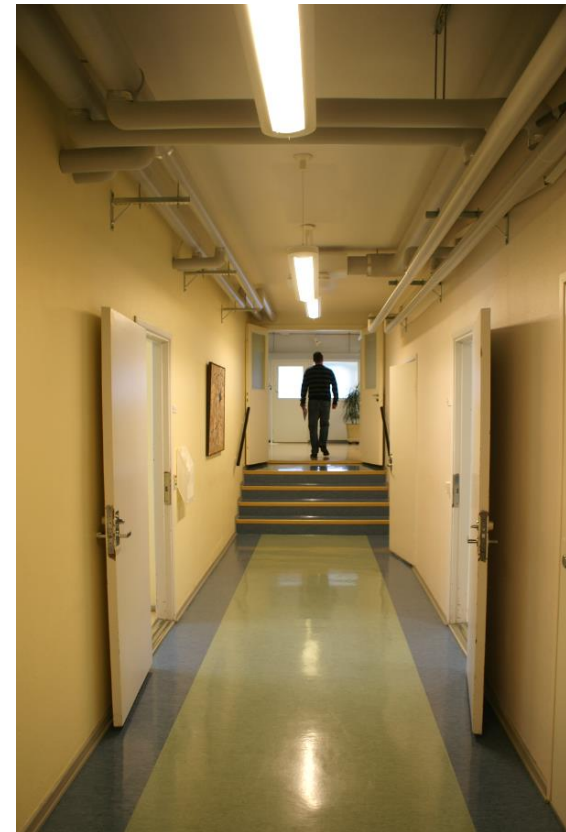
**Kuva:**

Toimistosiiven toisen kerroksen keskikäytävä.

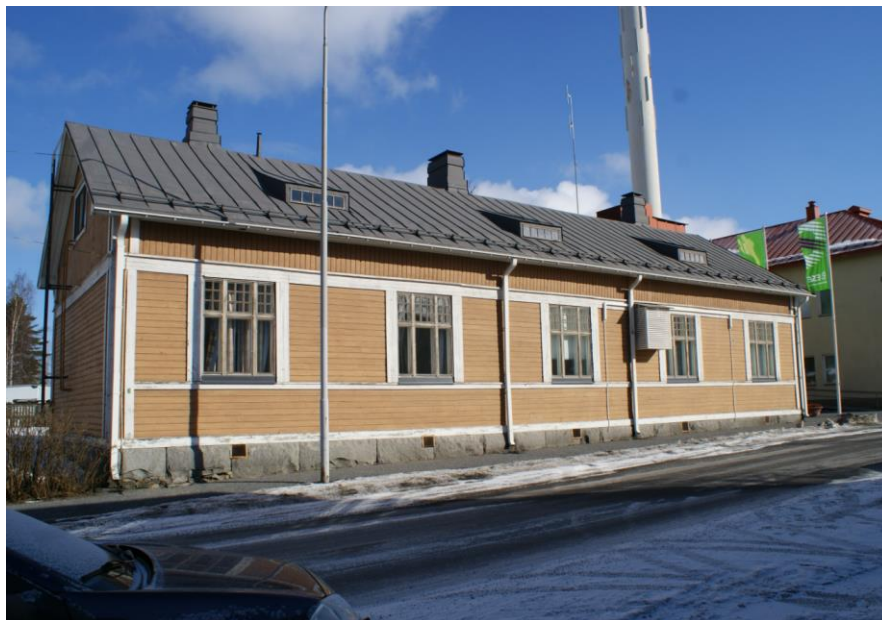
**Kuva:** Puutalon kadunpuoleinen julkisivu on säilynyt tyyllisesti ennallaan. Rännit ja syöksytorvet sekä ilmalämpöpumpun ulkoyksikkö ovat myöhempää kerrostumaa.

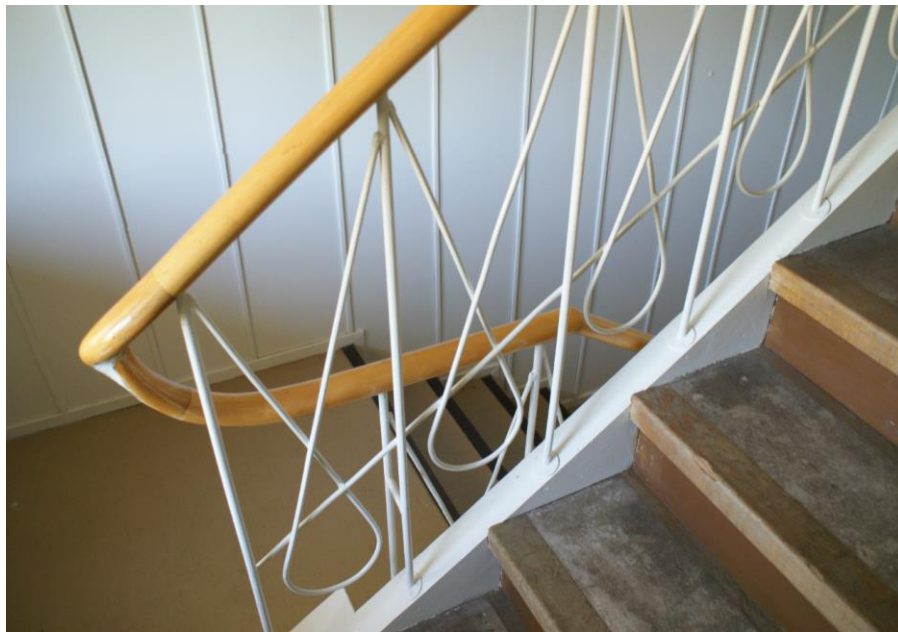
**Kuva:** Pääporrashuone. Lepotasollinen suoravartinen portaikko, jonka kaiteessa on puinen lakattu käsijohde ja pystypinnat kapeasta teräsputkesta silmukakoristeluin.

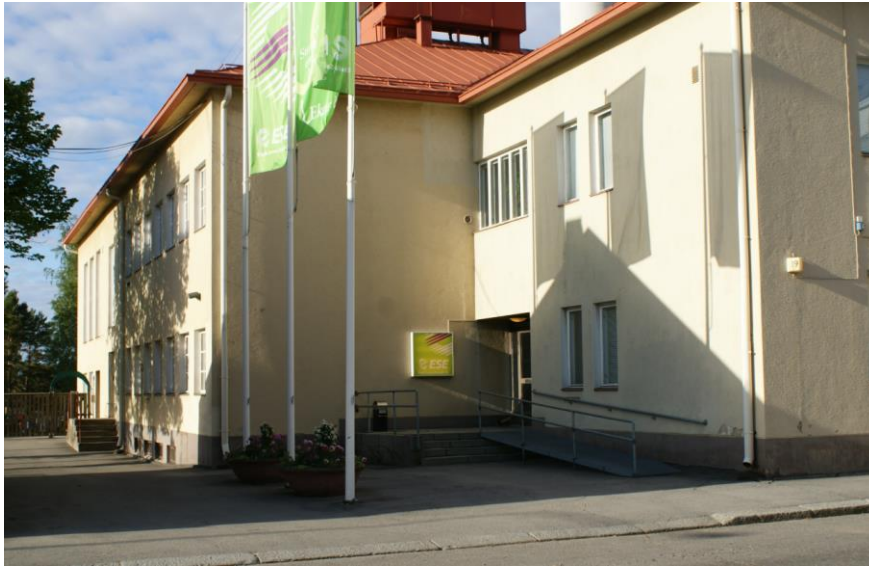
**Kuva:** Vuorikadun puoleinen fasadi ja sisäänvedetty pääsisäänkäynti.

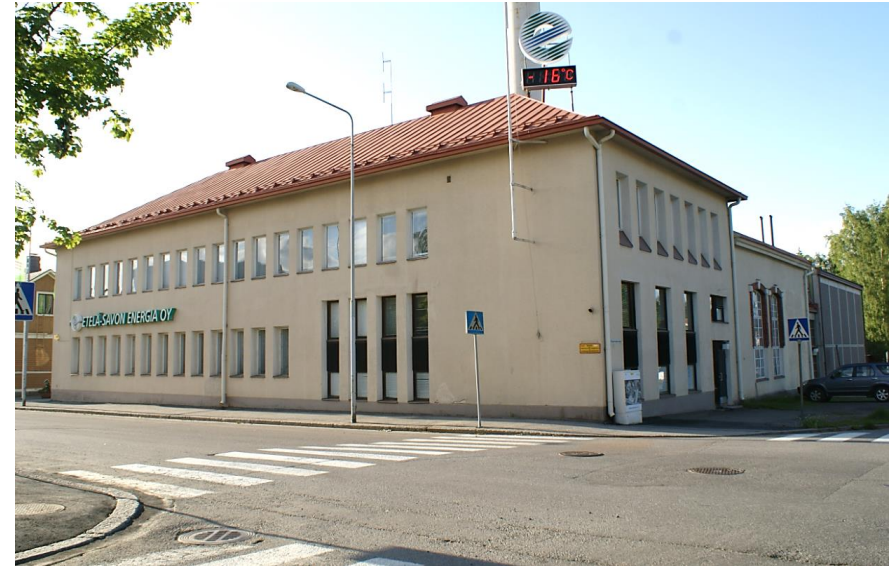
**Kuva:** Vanhaan konehuoneeseen 1970-luvulla tehdyt ikkunamuutokset (korkeat syvennykset) pyrittiin sovittamaan rakennuksen pelkistettyyn tyyliin.

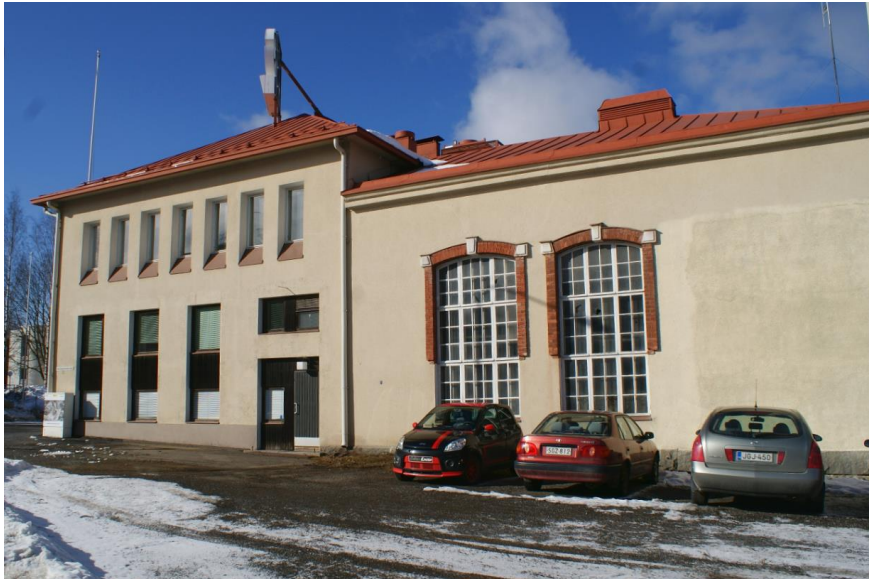
**Kuva:** Vanhan kattilahuoneen pieniruutuiset ikkunat ovat rakennuksen koristeellisin yksityiskohta.

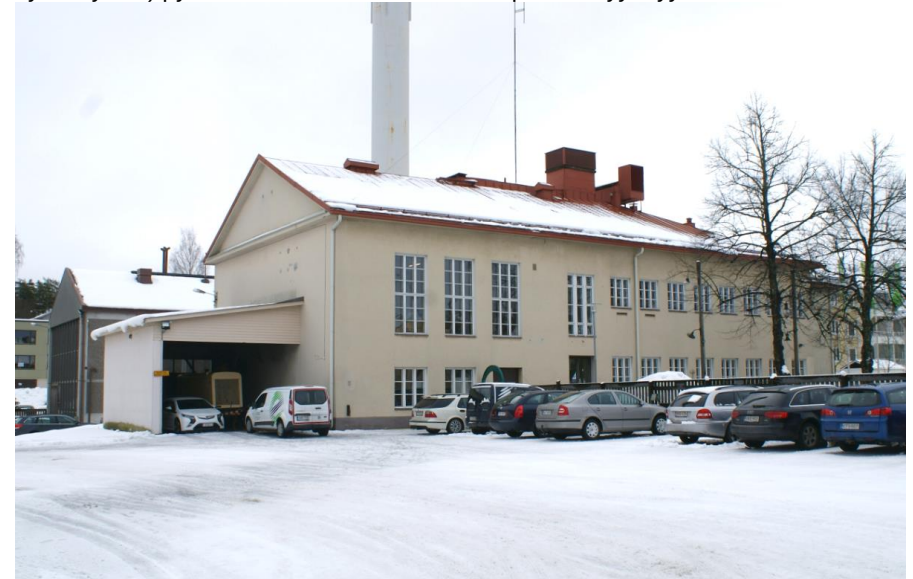
**Kuva (oikealla):** Sisäpihan fasadissa suuret ikkunat aukeavat entiseen kytkinhuoneeseen, porrashuoneen kohdalla on korkea ikkuna. Julkisivu poikkeaa katufasadin askeettisuudesta listoilla korostetun päätykolmion sekä ikkunoissa käytetyn puitejaon osalta.

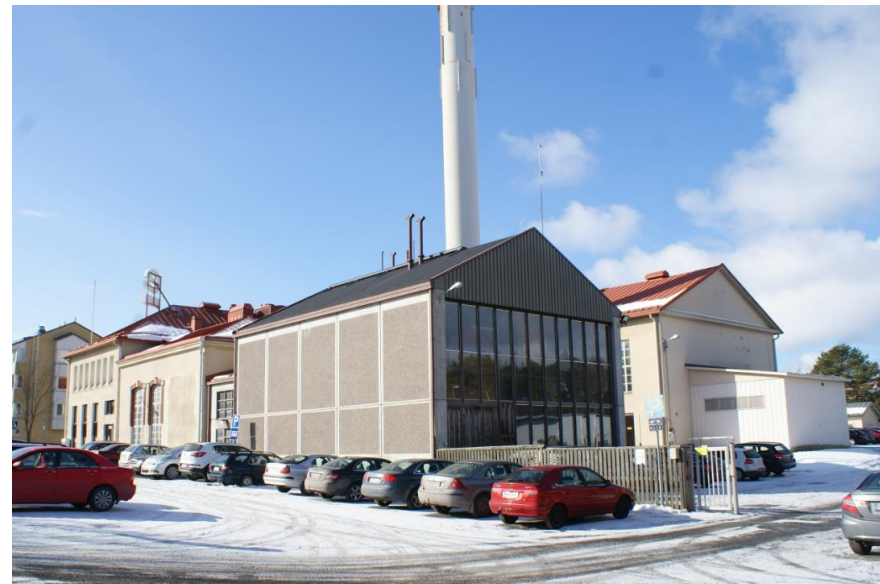
**Kuva:** 1970-luvun lämpökeskus ja piippu ovat rakennuksen nuorinta kerrostumaa.

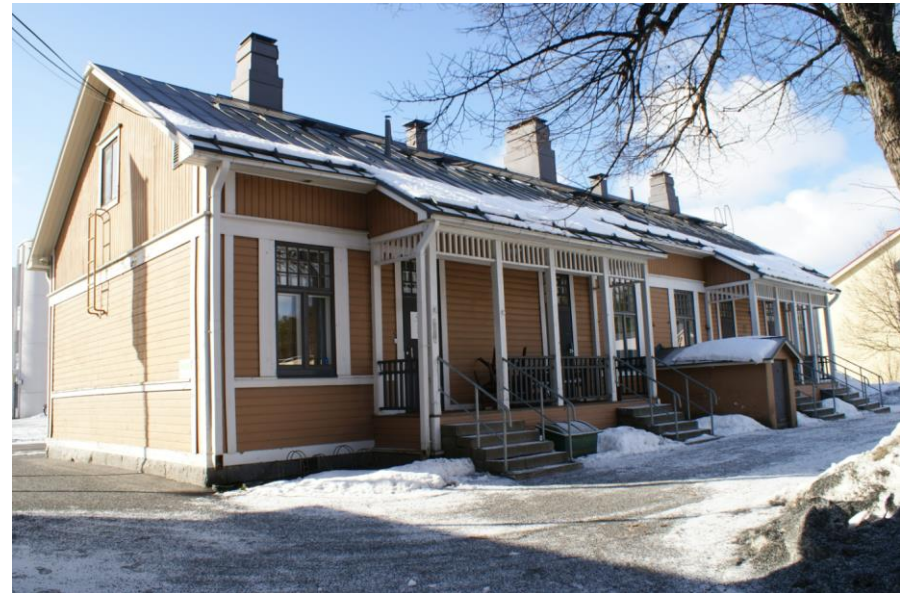
**Kuva:** Puutalon pihafasadi, jossa on kaksi avokuistia ja kellarin sisäänkäynti.

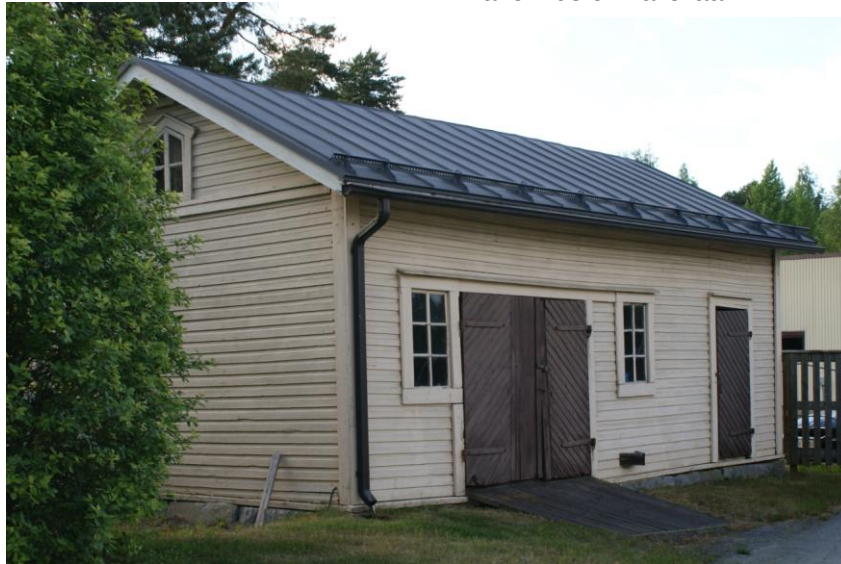
**Kuva:** Ilmeisesti vaja pienennetty isommasta halkovaja-käymälärakennuksesta nykykokoon n. 1953. Rakennus lyheni ja madaltui (ei tyylillisesti vastaa Martti Riihelän 27.8.1953 laatimaa muutospirustusta, mutta kyseessä kuitenkin sama rakennus).

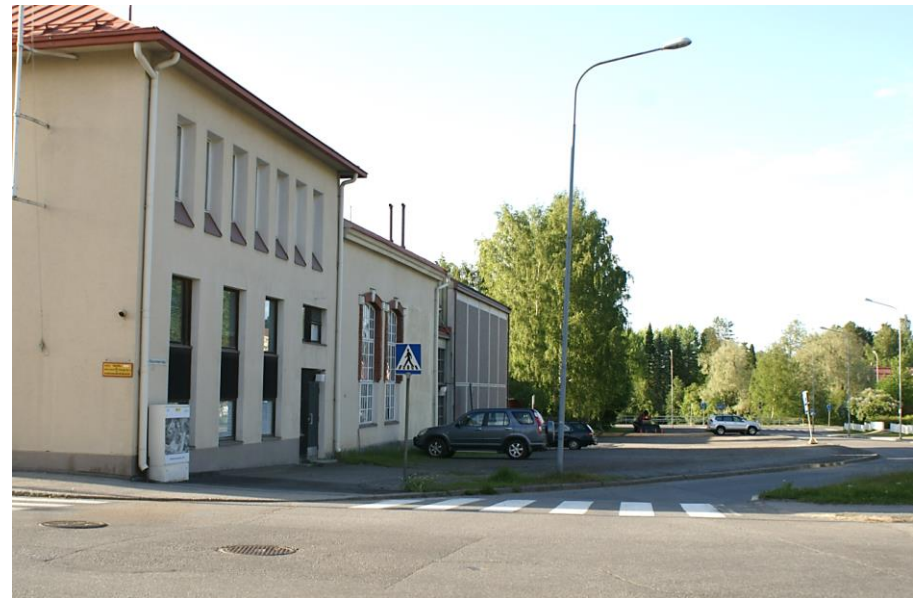
**Kuva:** Sähkölaitoksen edustalla oleva pysäköintialue oli 1800-luvun asemakaavassa katualuetta.
