MIKKELIN KAUPUNKI  
tekninen toimi / kaupunkisuunnittelu  
PL 278, 50101 Mikkeli  
Ilkka Tarkkanen  
puh. 050 311 7130, fax. (015) 194 2613,  
e-mail: [etunimi.sukunimi@mikkeli.fi](mailto:etunimi.sukunimi@mikkeli.fi)

## VALSSIMYLLY ASEMAKAAVAN SELOSTUS

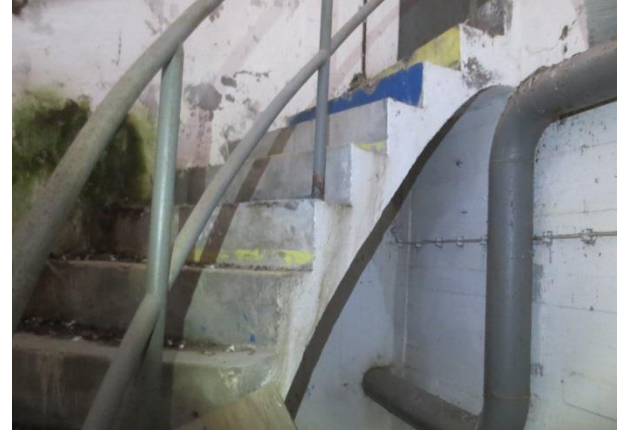
Kuva 6.7 Kellariin johtavat portaat

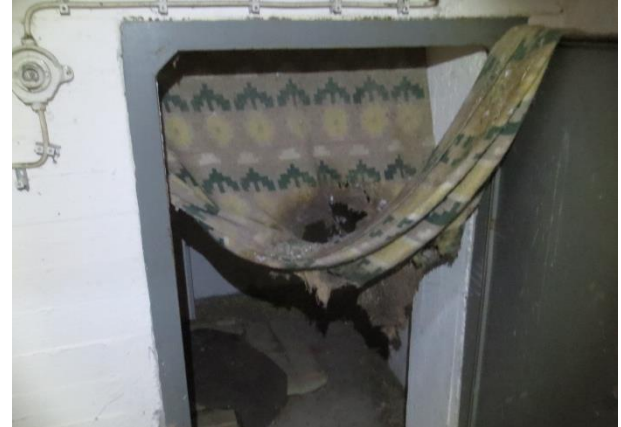
Kuva 6.9 Käynti suojelutoimiston tiloihin

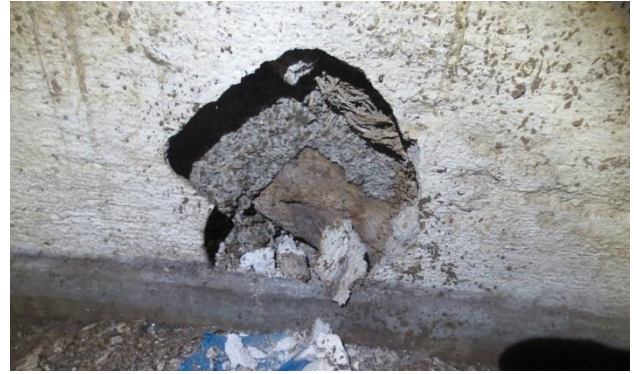
Kuva 6.11 Ulkoseinässä toja-levyä

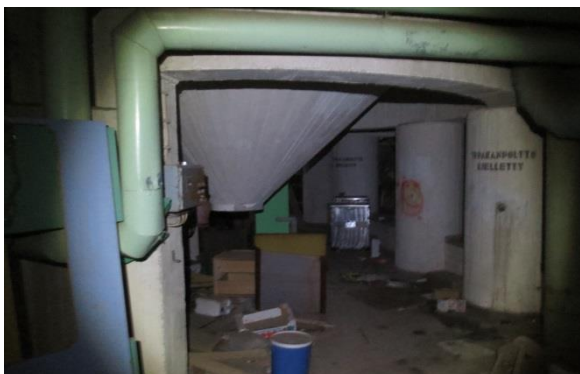
Kuva 6.14 Siiloja kannatteleva seinäpalkki ja pilarit

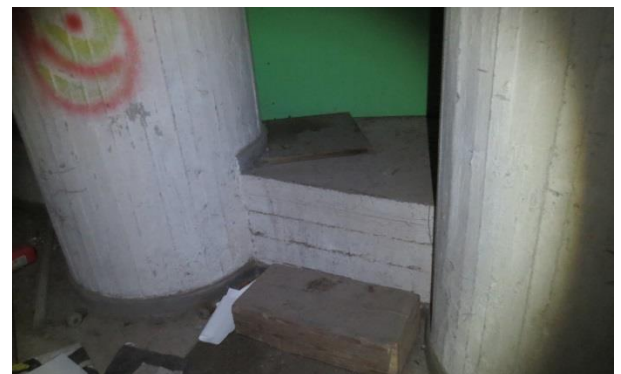
Kuva 6.15 Pilareita

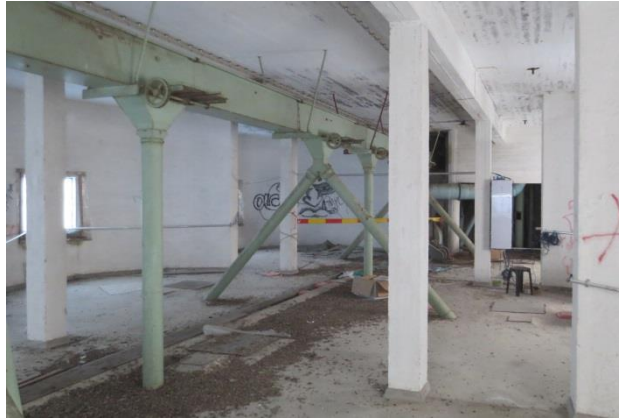
Kuva 6.20 Yleiskuva ullakkotilasta

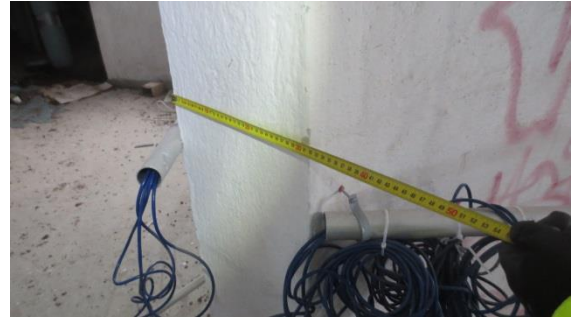
Kuva 6.21 Kahden kaarevan seinän yhteenliittymäkohta

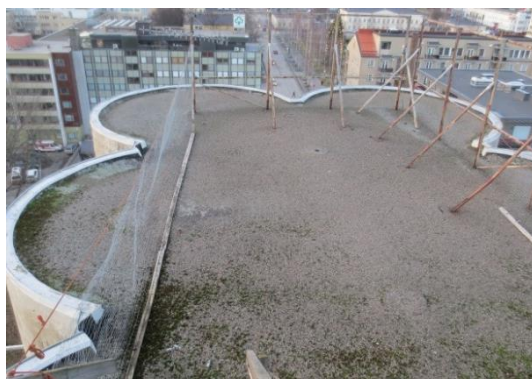
Viljasiilojen vesikatto on betonirakenteinen tasakatto ja vesikatteena bitumikermi, jonka päällä on suojasorastus (kuva 6.30). Sorakerroksen päällä on sammalkasvustoa. Betonilaatan alapinnassa havaittiin rapautumaa sekä kosteudesta aiheutuvaa kalkkihärmää (ks. runko). Vesikatolla kasvaa sammalta pellityksien läheisyydessä lähes koko vesikaton alueella. Katolla vedenpoisto on toteutettu neljällä (siilojen yhtymäkohdassa sijaitsevalla) ulkopuolisella vedenpoistoputkella, joissa havaittiin vuotoa eteläsivulla (kuva 6.31).

Kuva 6.30 Yleiskuva vesikatosta

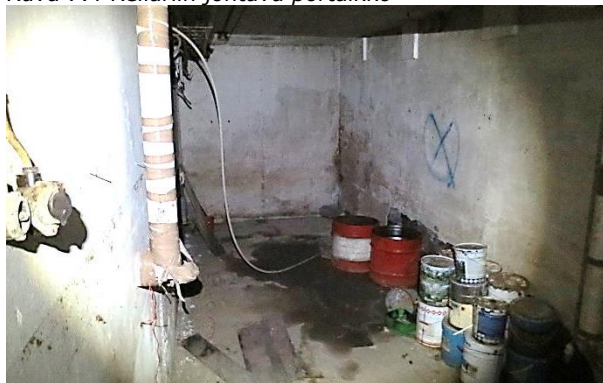
Kuva 7.6 Kellaritiloja käytetty varastona

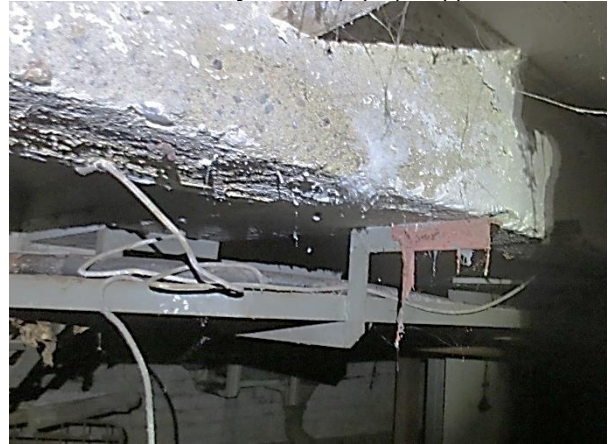
Portaat ja kellarin ulkoseinät ovat betoniset, ulkoseinien sisäpinnalla on tiiliverhous. Kellarin ra- kenteiden maalipinnat hilseilevät pahoin suurehkon kosteusrasituksen takia. Kellarissa on hoi- kahkoja teräsbetonisia pilareita, jotka ovat aikoinaan tukeneet rakennuksen toimintaan liittyvää koneistoa. Pilareiden alaosassa näkyy kosteusrasituksesta aiheutuvaa rapautumaa (kuva 7.10). Pilarit ovat kannatelleet jotakin raskasta laitetta, jota ei enää välipohjan päällä ole. Kellarin katon palkissa havaittiin vakavaa rapautumaa. Palkin pintaan on muodostunut paikoitellen kosteudesta aiheutunutta kalkkihärmettä (kuva 7.11).

Kuva 7.11 Kellarin katon palkissa vakavaa rapautumaa

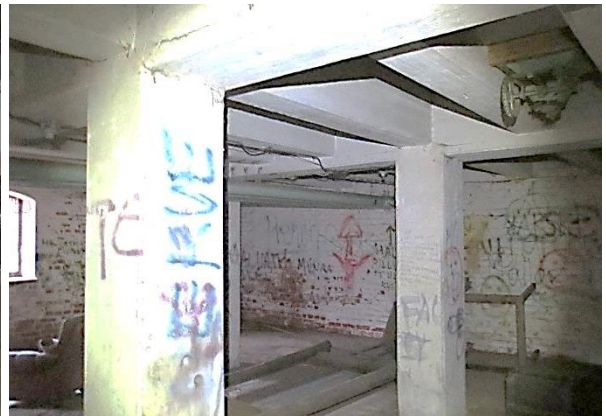
Rakennuksen runkona toimivat massiivitiili ulkoseinät ja betoninen pilari-palkkirunko (kuvat 7.12 ja 7.13). Rakennuksen massiivitiiliseinien sisäpinnassa oleva maalikerros on lähes koko rakennuksen osalta hilseillyt seinien alaosasta (kuva 7.14). Paikoitellen maalikerrosta on lähtenyt myös koko seinän alueelta palkkien alapintaan saakka. Rakennuksen eteläpäädyssä on massiivitiiliseinässä suurehko reikä ulospäin. Porrashuoneen ylimmän kerroksen ikkunan yläpuolen holvimuurauksen laasti oli rapautunut vakavasti ja ylityksessä oli tapahtunut painumaa (kuva 7.15).

Kuva 7.13 Yleiskuva viljavarastosta

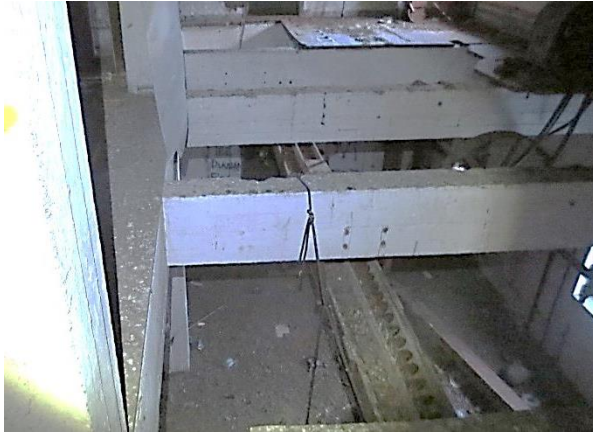
Rakennuksessa vain 1. kerroksen välipohjana on betonilaatta. Muissa kerroksissa betonirakenteinen välipohja koostuu betonipalkeista, joiden päällä on ollut lauta- tai levytattia (kuva 7.17). Muutamissa palkkiväleissä oli lausalattiaa vielä jäljellä (kuva 7.18). Suuri osa rakennuksen pilari-palkkirungosta jäi tutkimatta, koska välipohjilla ei voinut kulkea ilman putoamissuojausta.

Kuva 7.17 Välipohjapalkit

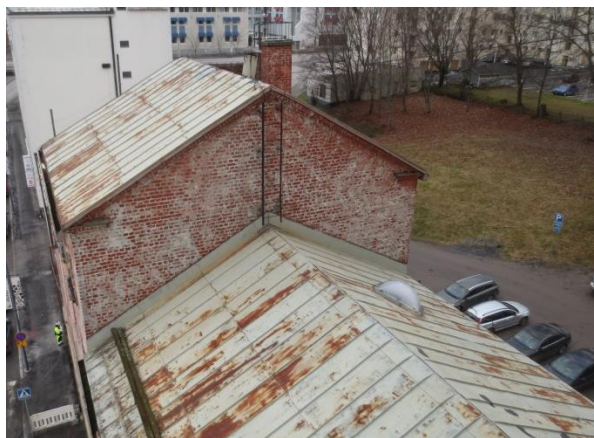
Vesikatto tarkastettiin nostimesta silmämääräisesti. Vesikatteen havaittiin olevan erittäin huonokuntoinen. Pelti on paikoitellen pahoin ruostunut ja seinänostot eivät ole tiiviisti toteutettu. Laajennusosan tienpuoleisella lappeella havaittiin olevan vesikatteessa paikkauksia, joiden vedenpitävyydestä ei ole varmuutta. Vanhan osan katolla, sisäpihan puoleisella lappeella havaittiin paikoitellen pieniä paikkakorjauksia vesikatteessa (kuva 7.26).

Kuva 7.26 Vesikattokuva

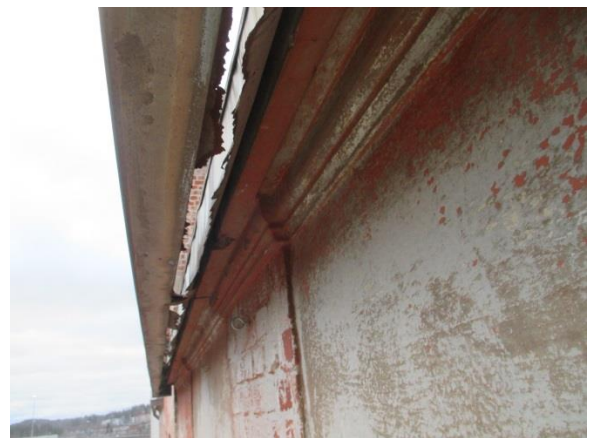
Katoilta sadevesi johdetaan räystäskourujen ja syöksytorvien kautta maahan. Katon räystäskourut ovat erittäin huonokuntoiset. Räystäskourut ovat läpiruostuneet lähes koko rakennuksen sivumitalta (kuva 7.27). Syöksytorvet ovat paikoitellen ruostuneet, mutta läpiruostumista ei havaittu. Syöksytorvien vesi johdetaan suoraan alas Mannerheimintien puoleisella julkisivulla. Sisäpihan puolella syöksytorvet loppuvat noin 3 metriä ennen maanpintaa, jolloin sadevesi pääsee kastelemaan rakennuksen ulkoseinää. Tästä syystä rakennuksen sisäpihan eteläpäädyn nurkka on pahoin kosteusvaurioitunut ja rapautunut.

Kuva 7.27 Läpiruostunut räystäskouru
