Asbesti- ja haitta-ainekartoitus rakennusten purkutöitä varten

## Asbesti- ja haitta-ainekartoitusraportti

Mikkelin vesilaitos

Kenkäveronniemen jäteveden-  
puhdistamo

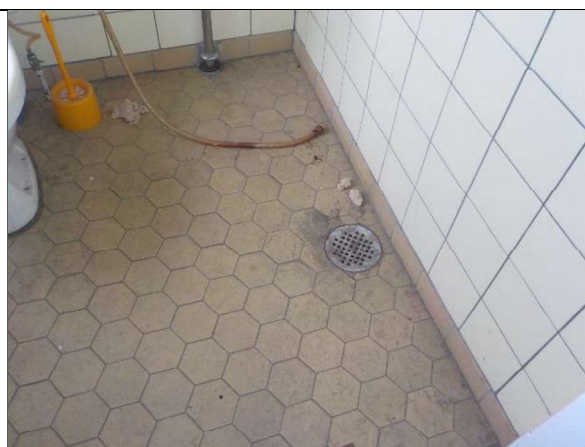
Näyte 2, Vanha valvomorakennus, lattialaatan sauma- ja kiinnityslaasti, pesuhuone

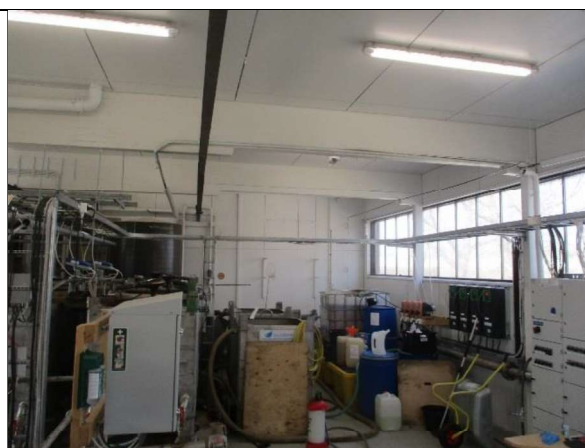
RAK.19, lujalevy seinissä ja katossa

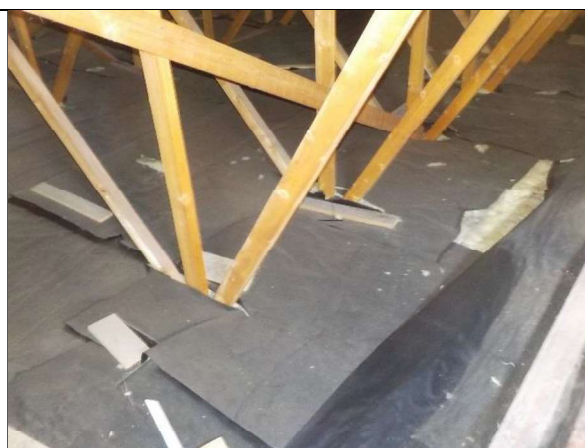
ASB.26, Valvomo, Yläpohja, tervapaperi

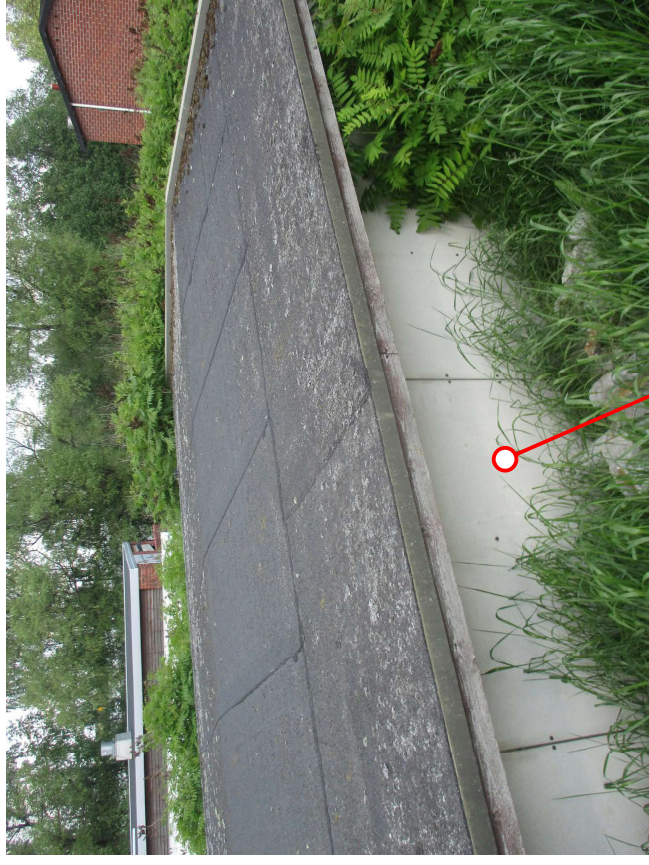
## Säiliörakennus

ASB.29
