TUTKIMUSSELOSTUS

Kuntotutkimus

Savilahdenkatu 12 / Mikonkatu 13, 50100 Mikkeli

nro 23852026

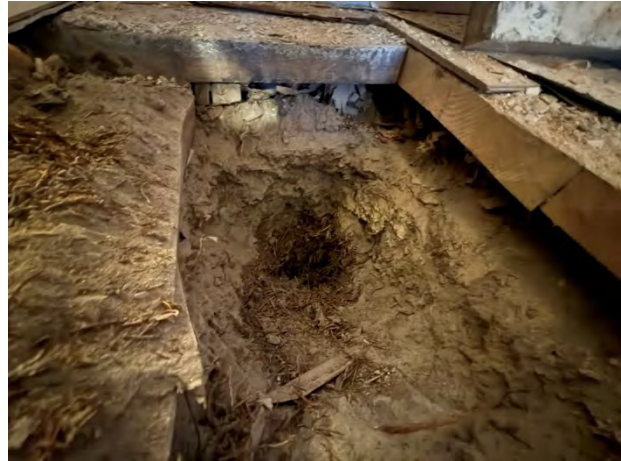
Kuva 31. Alapohjan täyttöä.

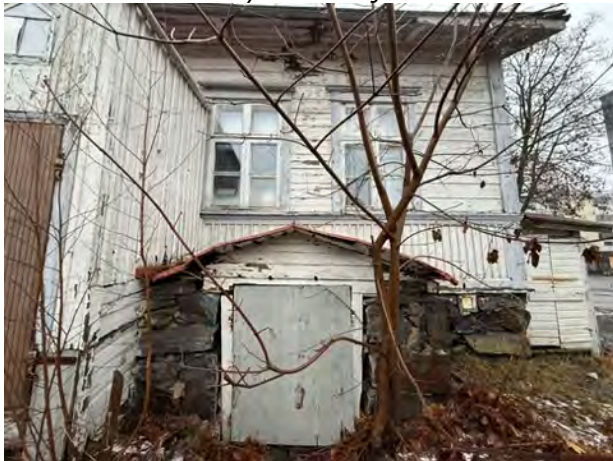
Kuva 38. Sisäpihan julkisivua.

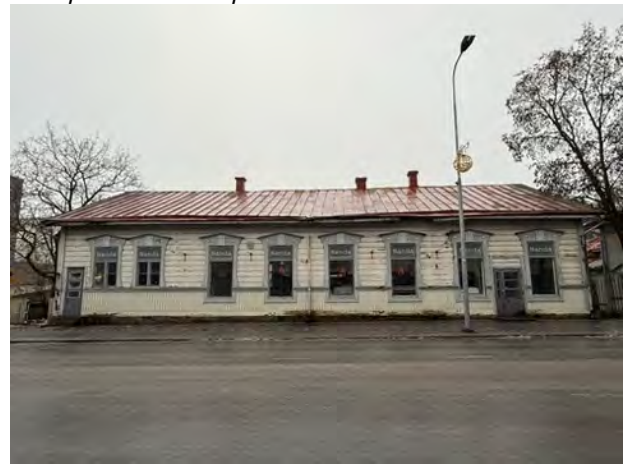
Kuva 43. Tien puolen julkisivua.

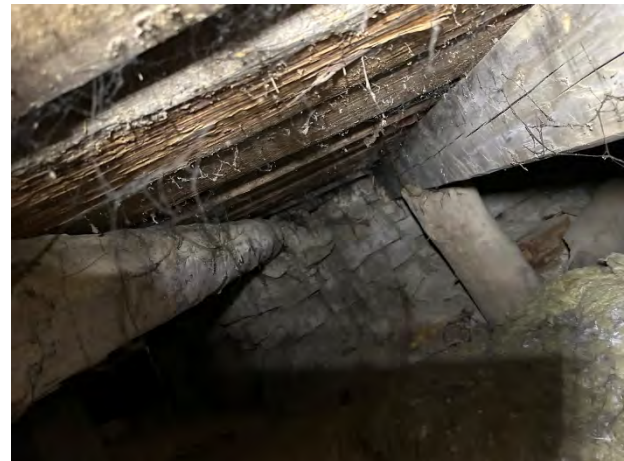
Kuva 69. Alapohjan ryömintätilaa.

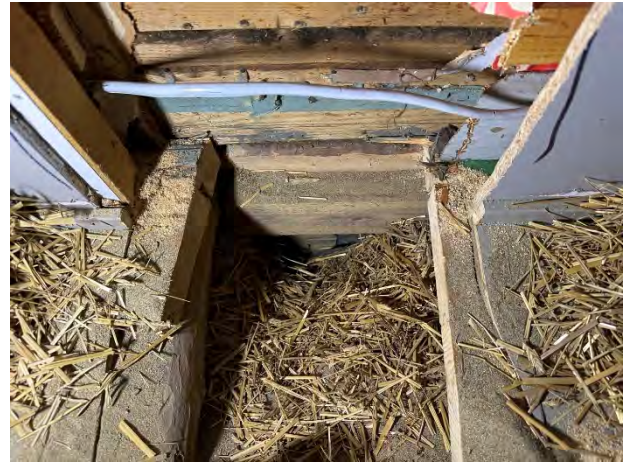
Kuva 73. Alapohjan eristeenä olkea, hiekkaa, turvetta yms.

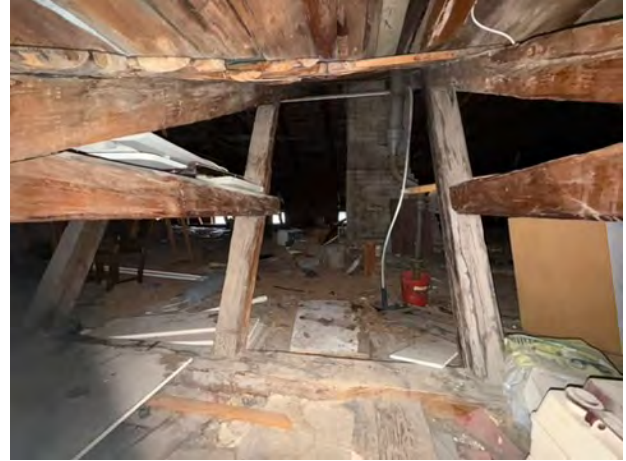
Kuva 87. Yläpohjan tuuletustilaa.

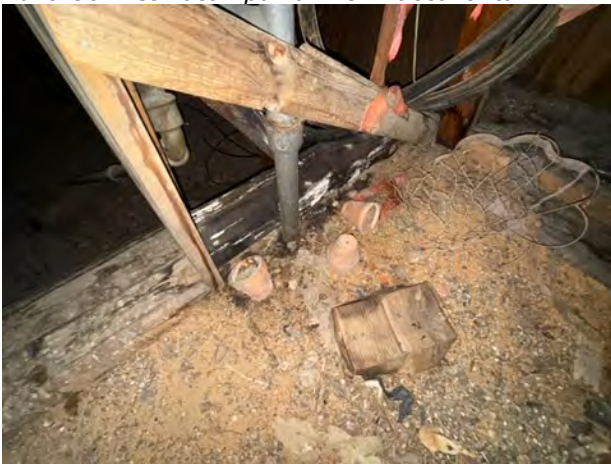
Kuva 88. Yläpohjarakennetta.
