**Savilahdenkatu 12 ASEMAKAAVAMUUTOS**

**Kaavaselosetus 25.09.2026**

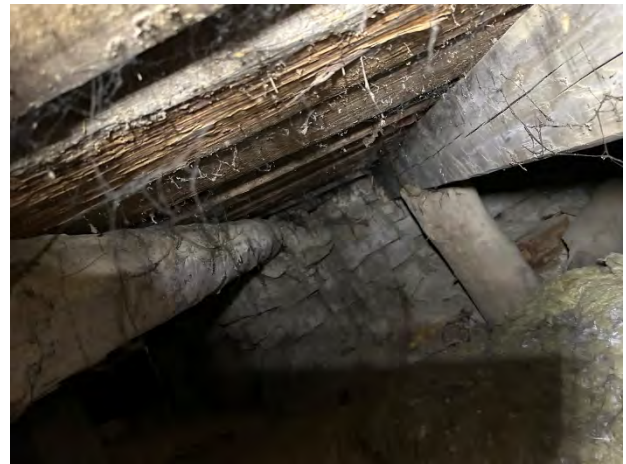
Kuva 69. Alapohjan ryömintätilaa.

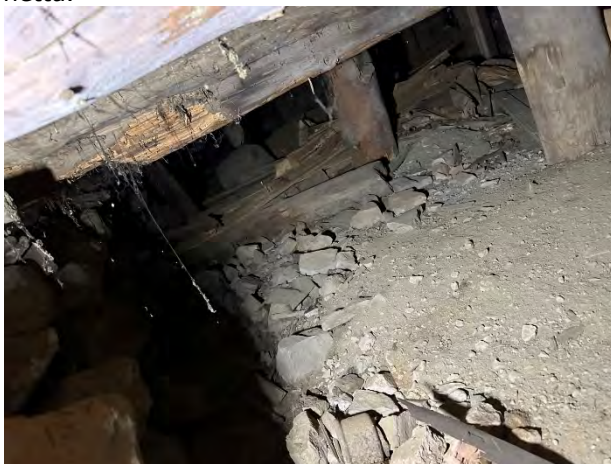
Kuva 70. Alapohjan ryömintätilassa paikoin orgaanista jätettä ja muuta rakennusjätettä.

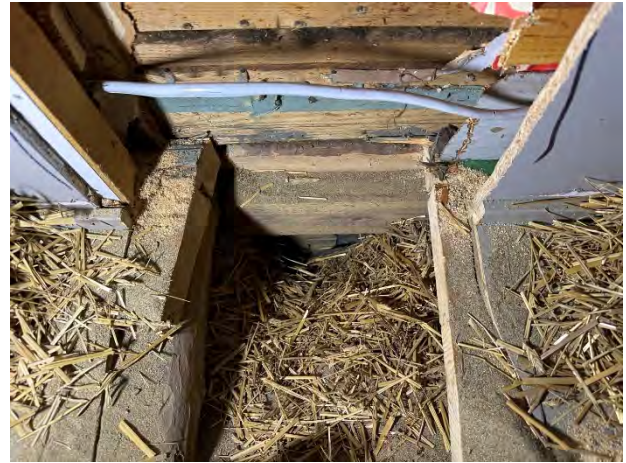
Kuva 73. Alapohjan eristeenä olkea, hiekkaa, turvetta yms.

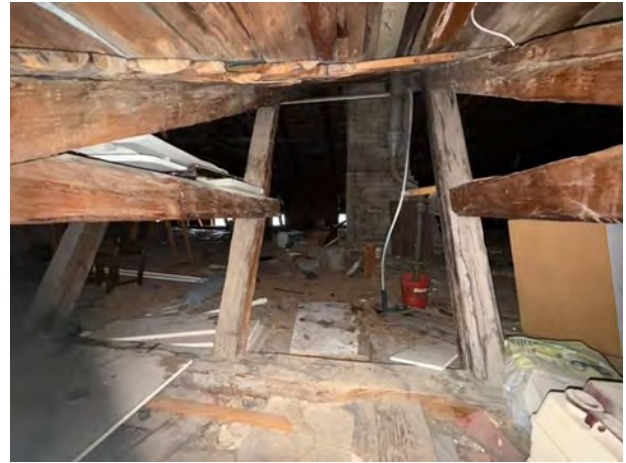
Kuva 87. Yläpohjan tuuletustilaa.

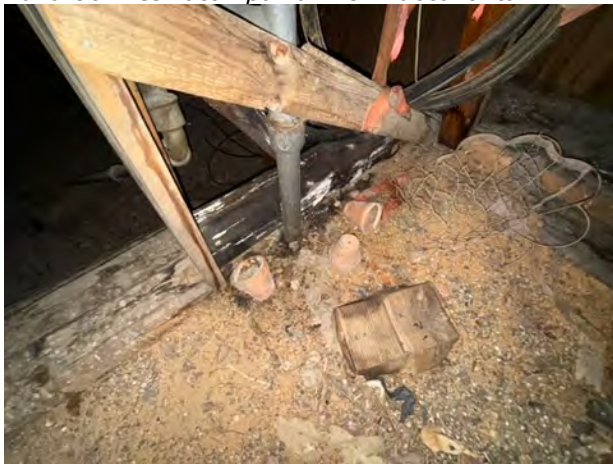
Kuva 88. Yläpohjarakennetta.

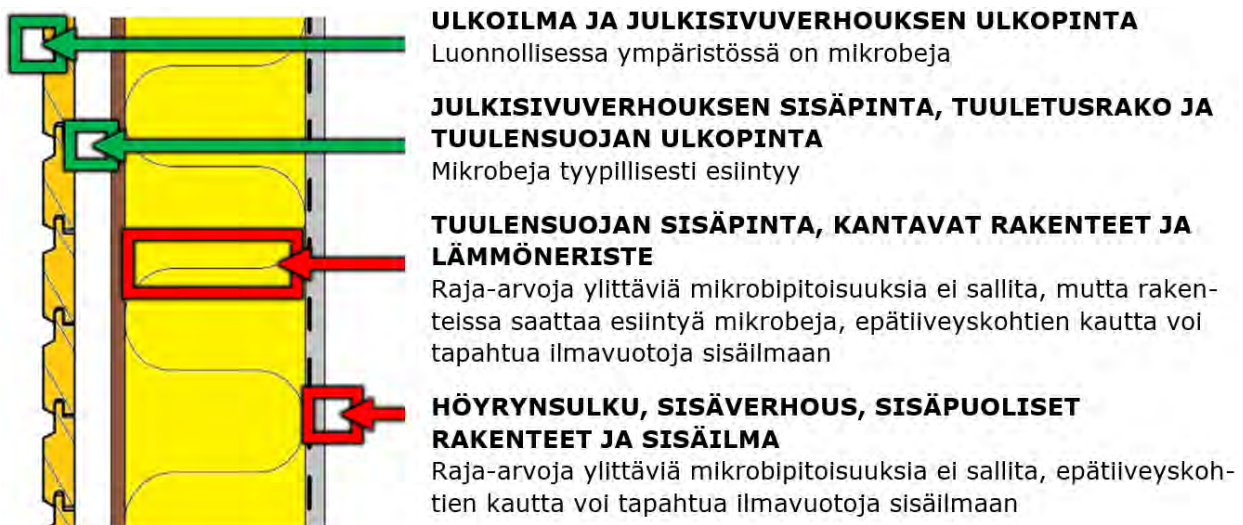
Kuva 89. Mikrobin esiintyminen ja merkitys rakennusvaipan eri osissa. (Muokattu RIL 250-2011. Kosteudenhallinta ja homeenehkäisy -julkaisun pohjalta).

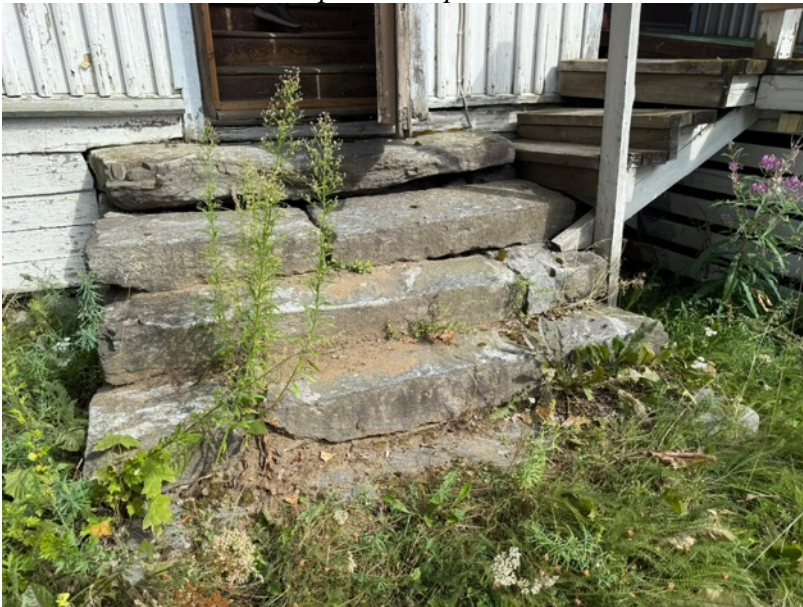
*Kuva 2. Talon perustukset ovat painuneet.*

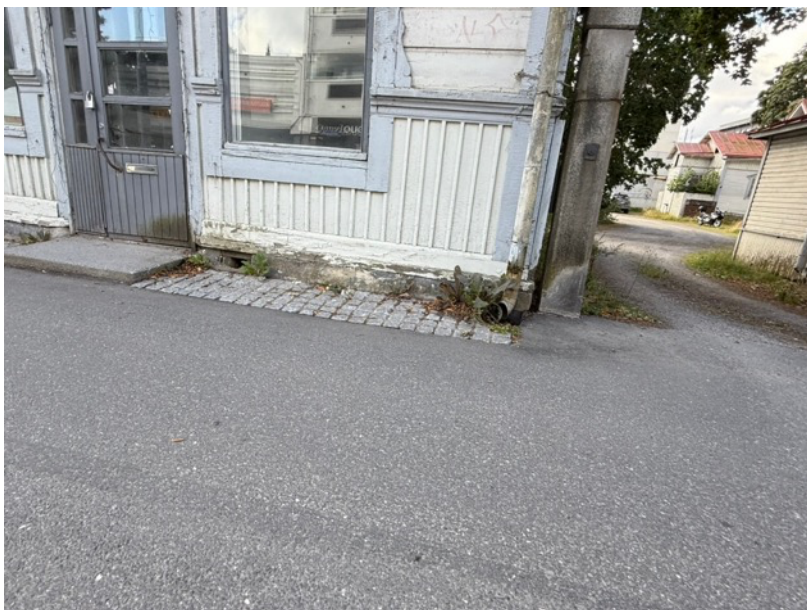
*Kuva 3. Talo on uponnut katuun.*

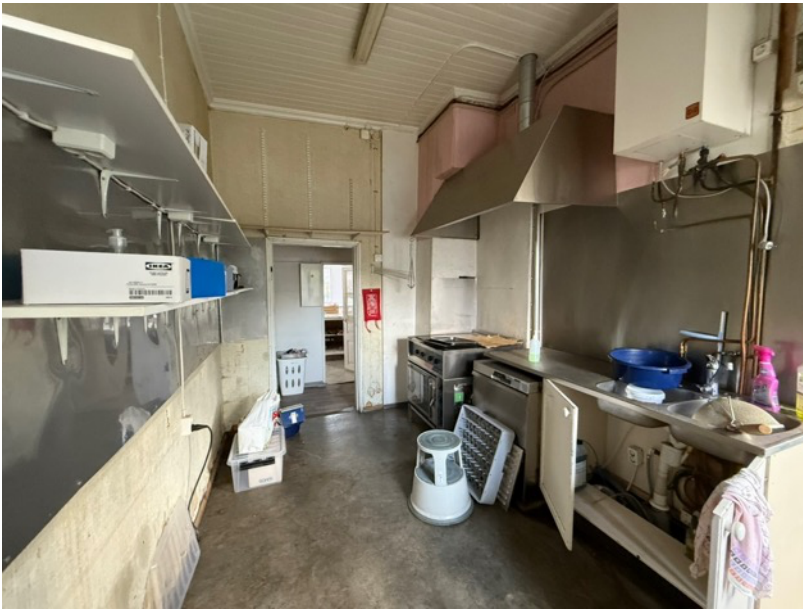
Kuva 5. Keittiö
