**MIKKELI**

**Savilahdenkatu 12 ASEMAKAAVAMUUTOS**

**Kaavaselosetus 25.09.2026**

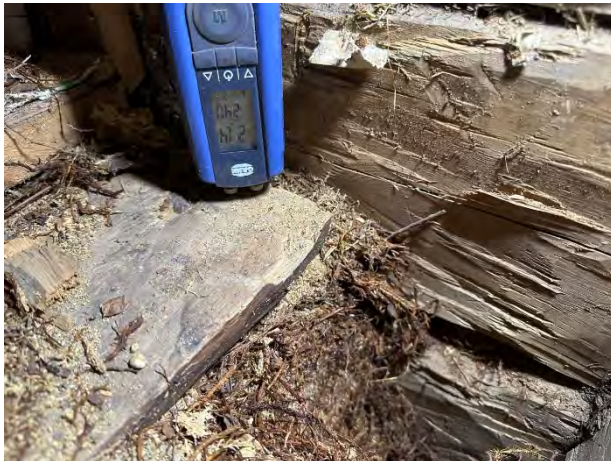
Kuva 26. Alapohjan yläpinnan laudoitus on kostea, painoprosentit 21,4 (raja-arvo on 18,0).

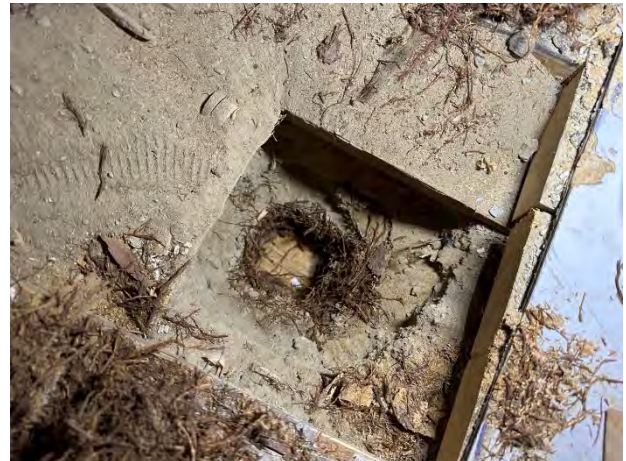
Kuva 27. Alapohjan eristeenä on hiekkaa, turvetta, sammalta, purua yms.

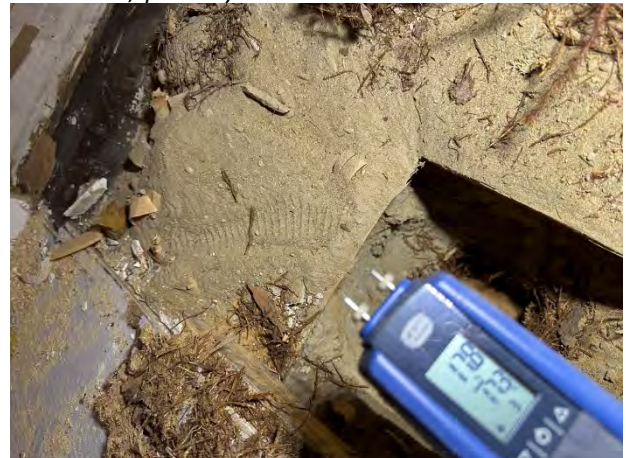
Kuva 29. Alapohjan alapinnan laudoituksen kosteudet ovat hieman koholla, painoprosentit 17,8 (raja-arvo on 18,0).

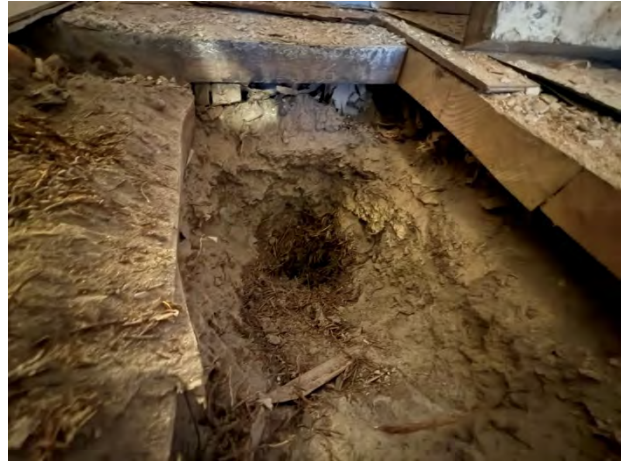
Kuva 31. Alapohjan täyttöä.

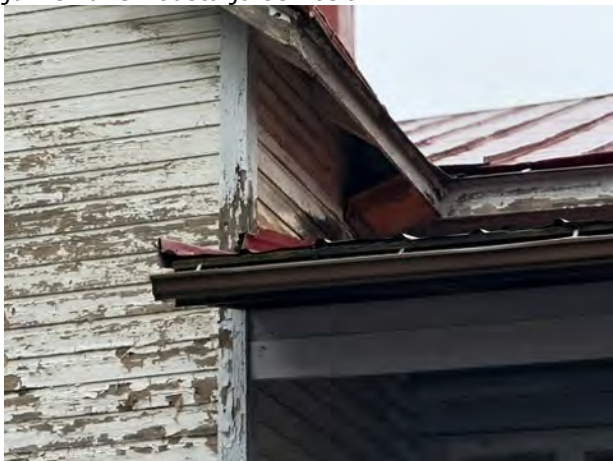
Kuva 36. Julkisivun yläreunaa ja katon liitoksia.

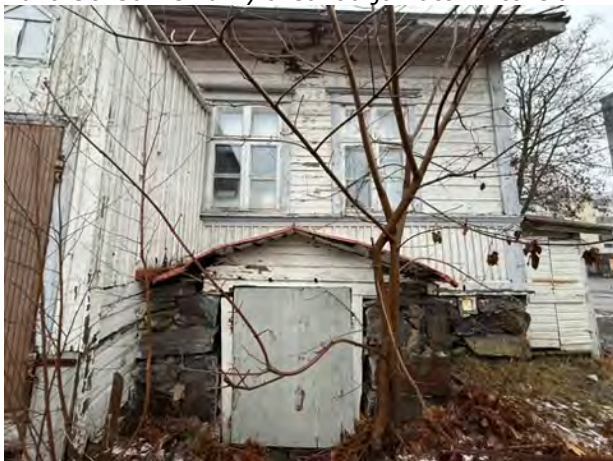
Kuva 38. Sisäpihan julkisivua.

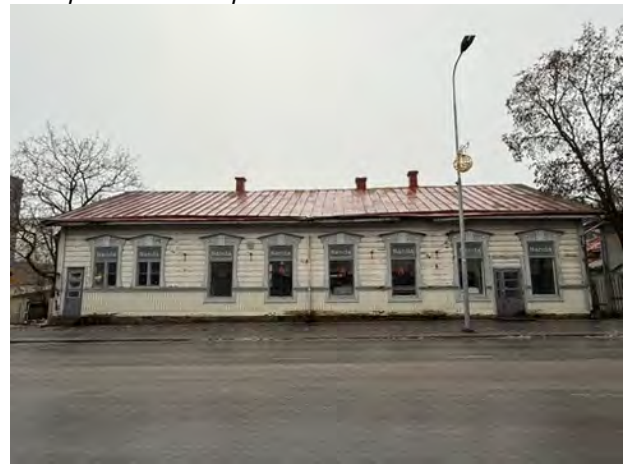
Kuva 43. Tien puolen julkisivua.

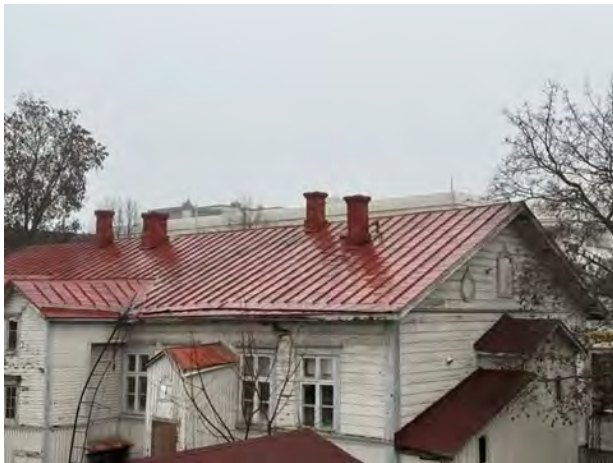
Kuva 46. Vesikattoa.
